**EVOLUÇÃO DE PROCESSO EROSIVO LINEAR EM ÁREA URBANA - O
CASO DOS BAIROS SHANGRI-LÁ E VILA FORMOSA
(ANÁPOLIS/GO)**

**EVOLUTION OF LINEAR EROSIVE PROCESSES IN URBAN AREA -
THE CASE OF SHANGRI-LÁ AND VILA FORMOSA (ANÁPOLIS/GO)**

Palavras-chave: Voçoroca. Planejamento municipal. Anápolis (GO). Contenção.

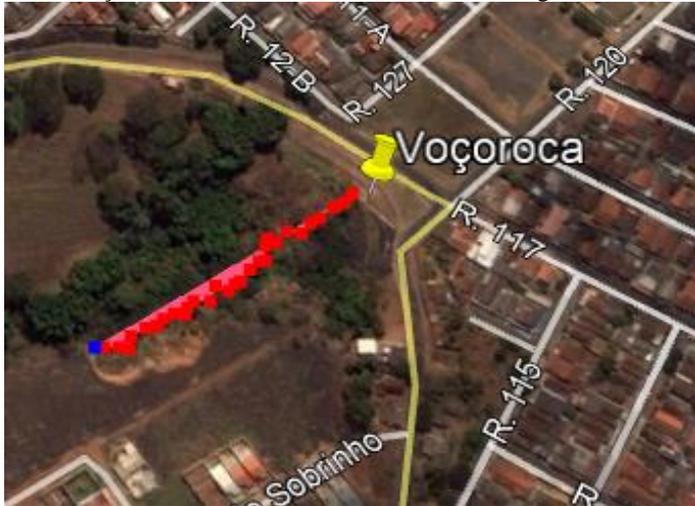
Figura 4 - Voçoroca Vila Formosa e Residencial Shangrilá em 28/07/2011.

No ano de 2011, foi observado menor perímetro e área em comparação aos demais anos nesta voçoroca, pode ter sido influenciado pela presença da cobertura vegetal no solo, pois essa cobertura permite a proteção direta contra o impacto das gotas das chuvas sobre o solo, a dispersão da água pela presença das raízes das plantas, a maior qualidade do solo pela maior retenção de matéria orgânica, o aumentando a taxa de infiltração da água e a diminuição do assoreamento através do atrito como e observado nas figuras 4 e 5.

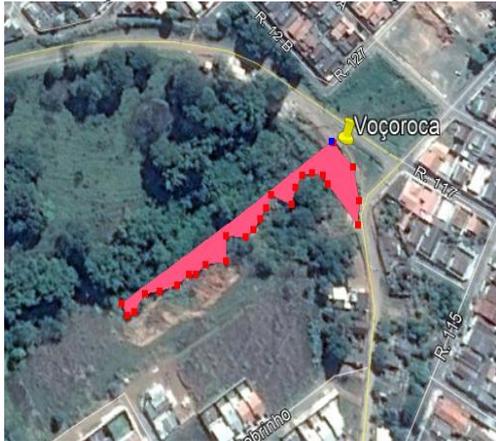
Figura 6 - Voçoroca Vila Formosa 3ª etapa e Residencial Shangri-lá em 10/06/2013.

No ano de 2013, ocorreu uma perda na presença de cobertura vegetal gerando um desequilíbrio ambiental com uma diminuição da qualidade do solo pela retirada de matéria orgânica, um crescente populacional neste setor de moradores e um escoamento superficial de águas de chuva.

As erosões urbanas estão ligadas com a falta de planejamento adequado das autoridades responsáveis, esse planejamento deve considerar as particularidades do meio físico, condições econômicas e sociais da área urbana a ser desenvolvida (FENDRICH, 1984). Podemos observar a falta de planejamento urbano na (figuras 6 e 7), pois o processo erosivo foi gerado devido as

ações inadequadas na conservação do solo, possível construção dessa via mal planejadas, recursos hídricos sem estruturas necessárias para sua proteção, uma baixa produtividade e uma facilidade na perda da qualidade do solo.

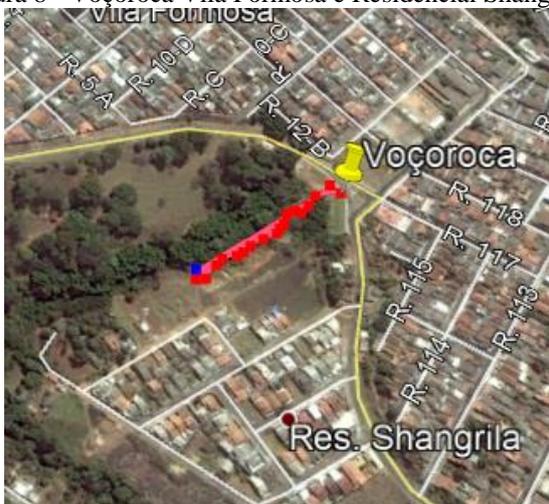
Figura 8 - Voçoroca Vila Formosa e Residencial Shangri-lá em 18/07/2014.

No ano de 2014, foi realizado pelos órgãos responsáveis um controle no processo erosivo da Vila Formosa e Residencial Shangri-lá com contenções, cobertura vegetal e regularização da via com asfaltos no período da seca. No período da chuva foi possível observar um surgimento do rastejo de massa do solo, que seria o processo mais lento de movimento de massas, que nesse caso possui uma forte relação com o lançamento à meia encosta de águas pluviais como podemos observar nas figuras 8 e 9.

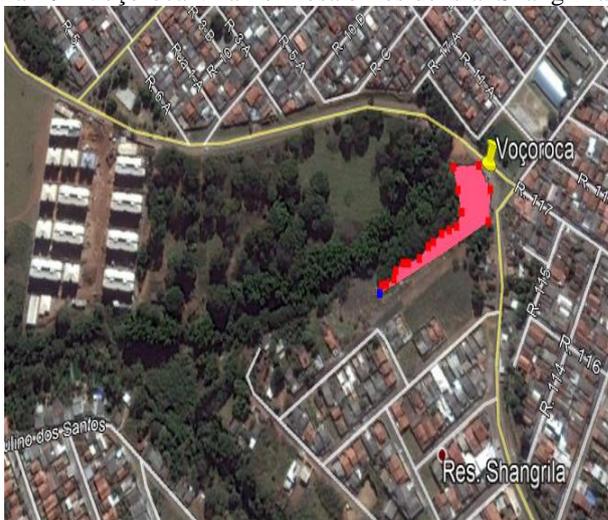
Figura 10 - Voçoroca Vila Formosa e Residencial Shangri-lá em 12/07/2017.

Nos anos de 2017 e 2018 observou-se nas figuras 10, 11, 12, 13, 14, 15 e 16, que esse processo erosivo está colocando em riscos os moradores que moram próximos a essas erosões. Consequentemente essa declividade acentuada nesse processo erosivo segundo (NASCIMENTO; SOUZA 2013) está associada ao volume e à intensidade das chuvas e à retirada da cobertura vegetal pela atividade agrícola e pela ocupação urbana não planejada, conferem a essa unidade uma elevada suscetibilidade aos processos.

No ano de 2018, essa voçoroca tem preocupado não somente os moradores do entorno, mais os órgãos responsáveis e pesquisadores devido ao enorme impacto ambiental que vem ocasionando, com isso, o artigo propõe como intervenções, tais como: remoção imediata das moradias em riscos; desenvolver obras de contenção de margens, pavimentação de ruas e um investimento adequado na implantação de sistemas de drenagens de água pluviais; reflorestamento; uma implementação de políticas para controle urbano a fim de evitar construções em locais inapropriados de risco e pensar em implantação de parques e drenagens naturais.
