PRINCIPAIS MANIFESTAÇÕES PATOLÓGICAS EM PONTES E VIADUTOS DE CONCRETO NO BRASIL: DESCRIÇÕES E SOLUÇÕES TÉCNICAS

MAIN PATHOLOGICAL MANIFESTATIONS IN CONCRETE BRIDGES AND VIADUCTS IN BRAZIL: DESCRIPTIONS AND TECHNICAL SOLUTIONS

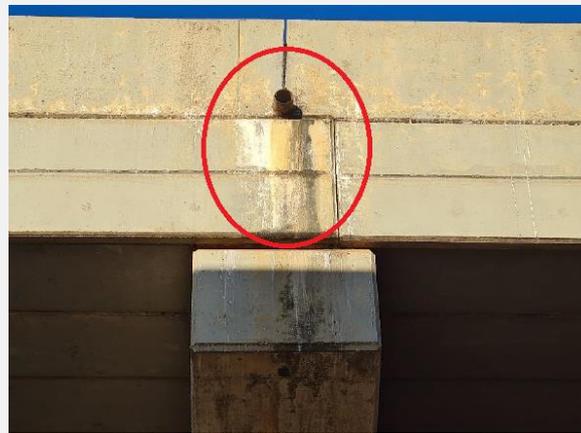
A figura 6 ilustra um caso de sistema de drenagem mal executado no viaduto Ayrton Senna na cidade de Anápolis-GO. Esse registro foi conseguido a partir de uma visita no local. Nota-se que nesse sistema, os tubos de drenagem lançam as águas drenadas diretamente nas estruturas de concreto, provocando manchas de umidade.

Figura 6 - Tubo de drenagem lançando água diretamente no pilar. Fonte: Autores.

Durante o desenvolvimento, observou-se umidade e eflorescência. Segundo Souza e Ripper (2009), para a remoção destas manifestações recomenda-se, inicialmente realizar o lixamento manual ou mecânico para a limpeza da superfície afetada e após este procedimento é feito o jateamento com água em alta pressão, para a retirada dos resíduos do lixamento.

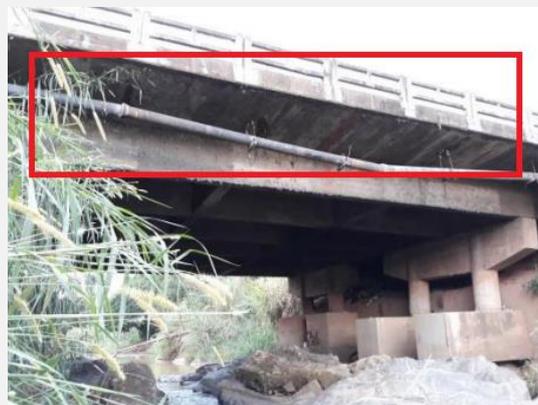
Prosseguindo, a figura 7 demonstra manchas de umidade na ponte da Avenida Ana Jacinta na cidade de Anápolis, Goiás. Notam-se tons escuros em toda a extensão da laje que se encontra em balanço. Esse elemento suporta o guarda-corpos, além de ser apoio na passagem para pedestres.

Figura 7 – Manchas de umidade na ponte da Avenida Ana Jacinta. Fonte: Autores.

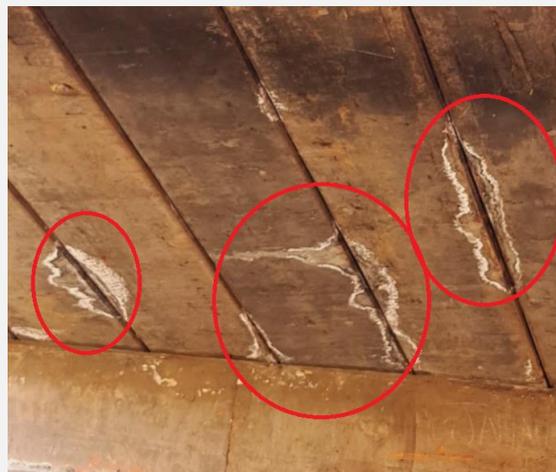
Para a ocorrência do fenômeno da eflorescência, devem existir, concomitantemente, sais solúveis nos materiais ou componentes, presença de água e pressão hidrostática necessária para que a solução migre para a superfície. Esses sais constituintes podem ser agressivos e causar desagregação profunda, além da modificação do aspecto visual na estrutura, pois há um contraste de cor entre os sais e o substrato sobre os quais se depositam. A figura 8 mostra diversos pontos de eflorescência no tabuleiro do viaduto da BR-153 no encontro das Avenidas Universitária e Goiás na cidade de Anápolis-GO, registro fotográfico obtido através da visita ao local.

Figura 8 - Manchas de eflorescência no viaduto da BR-153. Fonte: Autores.

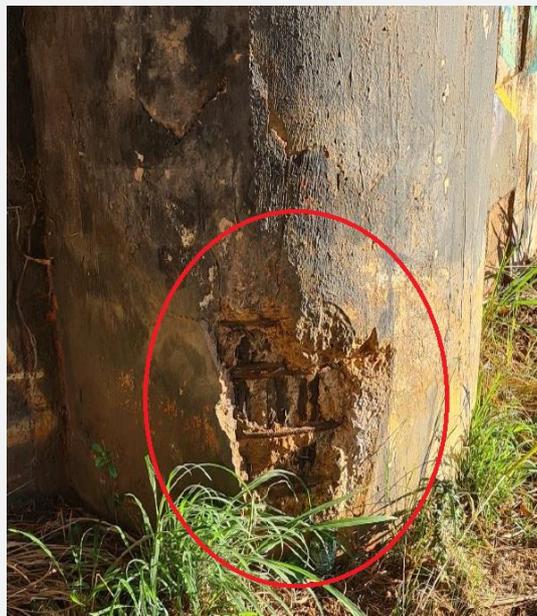
A seguir, a figura 9 mostra a base de um pilar do viaduto Ayrton Senna na cidade de Anápolis-Goiás, na qual pode-se observar desagregação no concreto com consequente exposição e corrosão das armaduras. Registro fotográfico gerado através da visita ao local.

Figura 9 - Desagregação do concreto em pilar do viaduto Ayrton Senna. Fonte: Autores.

Em relação a incidência de corrosão nas armaduras associada ao deslocamento do concreto, Souza e Ripper (2009) dizem que para a realização do reparo desta anomalia, pode-

se utilizar a técnica de corte da área do concreto deteriorado, limpeza da corrosão e reconstrução da peça.
