AVALIAÇÃO DAS MANIFESTAÇÕES PATOLÓGICAS DA PONTE DA AVENIDA ANA JACINTA SOBRE O RIO DAS ANTAS EM ANÁPOLIS - GO

EVALUATION OF THE PATHOLOGICAL MANIFESTATIONS OF THE ANA JACINTA AVENUE BRIDGE OVER THE ANTAS RIVER IN ANÁPOLIS - GO

Diante dos fatos, a pesquisa tem como objetivo avaliar as manifestações patológicas presentes na ponte da Avenida Ana Jacinta, sobre o Rio das Antas na cidade de Anápolis, situada no Estado de Goiás, utilizando a metodologia GDE/UnB.

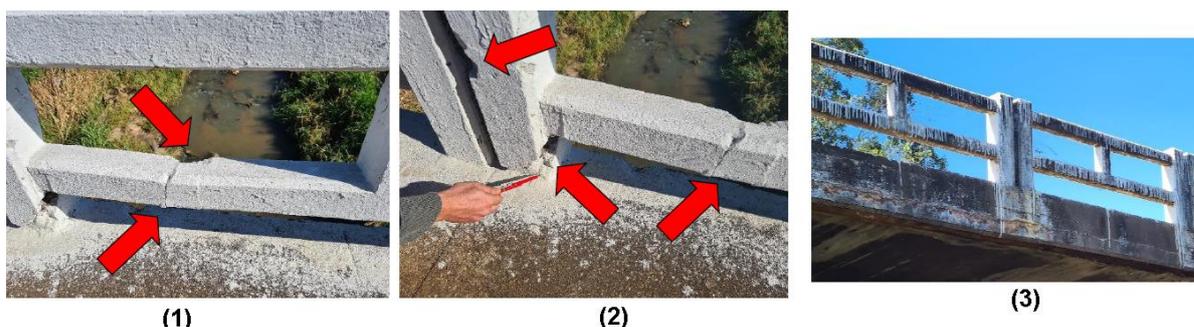
A OAE avaliada possui dois guarda-corpos dispostos acima das lajes em balanço. Nestes elementos é possível notar presença de diversas fissuras em toda sua extensão. Além disso, apesar de a face interior dos guarda-corpos terem recebido uma camada de tinta branca, percebem-se diversas manchas de umidade nas faces externas. As manifestações patológicas presentes nos guarda-corpos da ponte avaliada podem ser observadas na figura 1 a seguir.

Figura 1 - Manifestações patológicas nos guarda-corpos. (1) Fissura e deslocamento. (2) Deslocamento. (3) Manchas úmidas. Fonte: Autores.

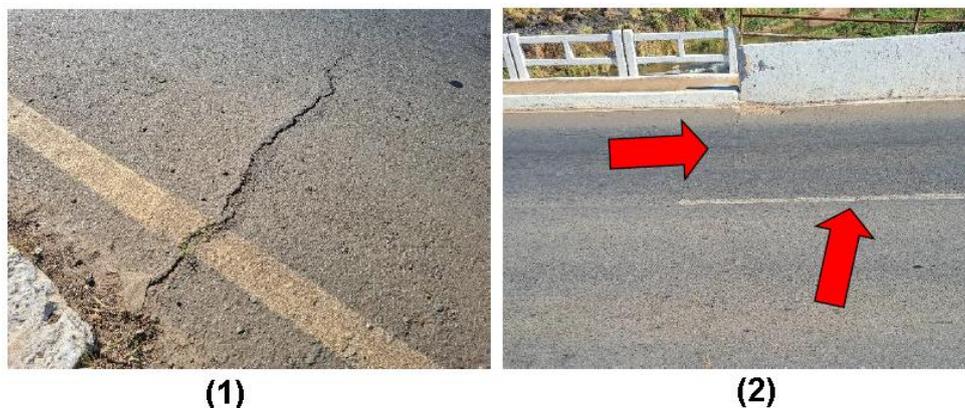
A OAE avaliada possui duas pistas de rolagem dispostas sobre as lajes principais da ponte. Nestes elementos, é possível notar presença de fissuras onde deveriam estar as juntas de dilatação. De acordo com Verly (2015), tais fissuras são comuns em estruturas com juntas de dilatação cobertas ou ausentes. Outra anomalia encontrada na pista de rolagem é o desgaste do sistema de sinalização. Apesar de existirem faixas de controle de tráfego, estas se encontram com a pintura deteriorada. As manifestações patológicas presentes nas pistas de rolagem da ponte avaliada podem ser observadas na figura 2 a seguir.

Figura 2 - Manifestações patológicas nas pistas de rolagem. (1) Fissura. (2) Fissura e desgaste de sinalização. Fonte: Autores.

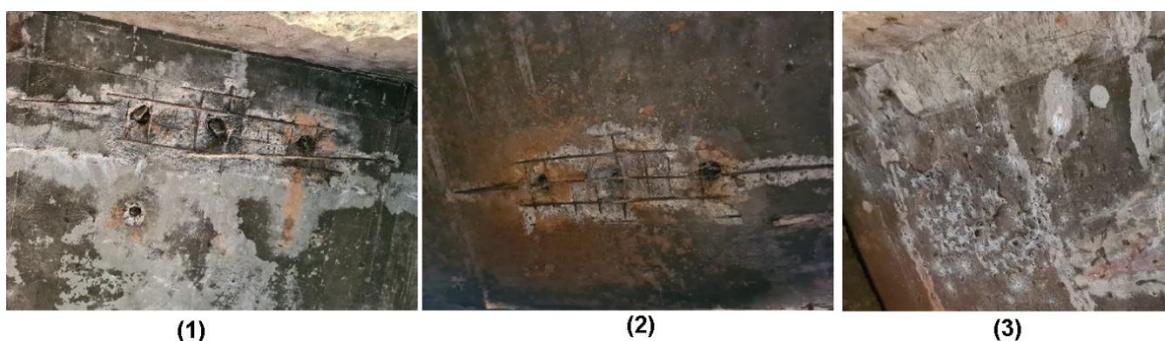
Nas cinco lajes principais, é possível notar que em todas elas, as extremidades são os trechos mais problemáticos. Dada a proximidade com o terreno natural, tais trechos recebem maior quantidade de umidade em relação aos outros trechos de uma mesma laje. Nos elementos estruturais L1, L2 e L5 podem-se observar manifestações patológicas como grandes porções de concreto com deslocamento, ocasionando exposição de armadura em grandes proporções, sendo possível notar que tais armaduras estão extremamente corroídas. Devido às armaduras estarem expostas, também é possível observar cobrimento de concreto insuficiente nas lajes. Algumas manifestações patológicas presentes nos elementos L1, L2 e L5 da ponte avaliada podem ser observadas na figura 3.

Figura 3 - Manifestações patológicas nas lajes – Elemento L1, L2 e L5. (1) Deslocamento do concreto com exposição de armadura em L1. (2) Corrosão das armaduras e manchas de umidade em L2. (3) Manchas de eflorescência e umidade em L5. Fonte: Autores.

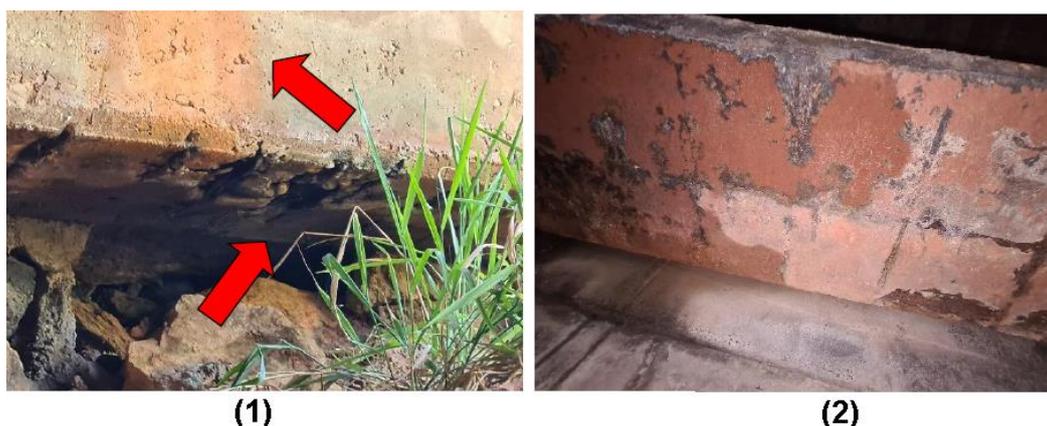
A OAE avaliada possui seis vigas transversinas que servem de apoio para as lajes principais, sendo que as transversinas das extremidades também auxiliam no apoio das lajes em balanço. Dentre as seis vigas transversinas, as vigas das extremidades, próximas ao encontro da ponte com o terreno natural (elementos VT1 e VT6) são as mais problemáticas. Pela proximidade com o terreno natural, tais vigas recebem maior quantidade de umidade em relação aos outros elementos desta família. Nos elementos VT1 e VT6 é possível observar manifestações patológicas como deslocamento de concreto de grandes proporções com exposição de armadura, sendo que tais armaduras expostas se encontram corroídas e danificadas. A figura 4 aponta as manifestações de tais transversinas.

Figura 4 - Manifestações patológicas nas vigas transversinas – Elemento VT1 e VT2. (1) Deslocamento com exposição de armadura corroída e pontos de falha de concretagem – VT1. (2) Cobrimento insuficiente e manchas de umidade VT2. Fonte: Autores.

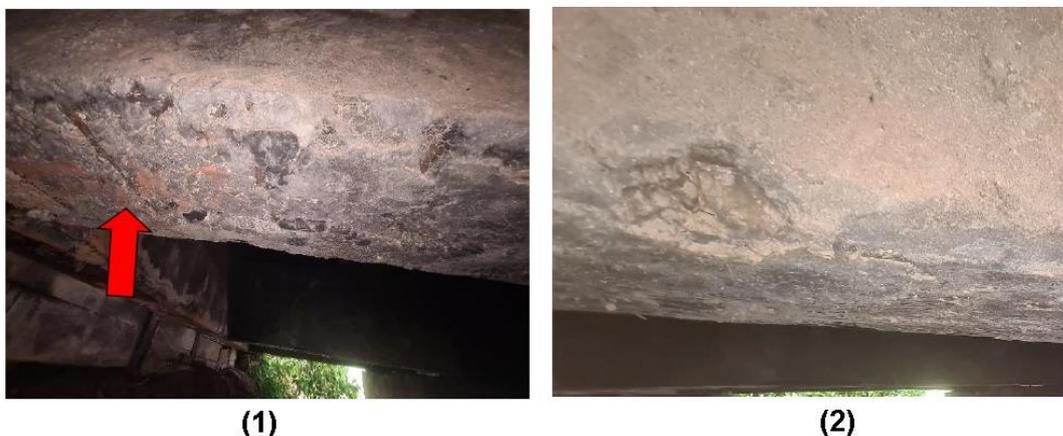
A OAE avaliada possui seis vigas longarinas que servem de apoio para as lajes principais, sendo que as longarinas das extremidades também auxiliam no apoio das lajes em balanço. Dentre as seis vigas longarinas, as vigas centrais VL3 e VL4, são as que apresentam maior quantidade de anomalias. Os trechos destas vigas mais próximos as vigas transversinas de extremidade, recebem maior quantidade de umidade em relação aos outros trechos destas vigas, dada a maior proximidade com o terreno natural. Nos elementos VL3 e VL4 é possível observar manifestações patológicas como falhas de concretagem e exposição de armadura, sendo que tais armaduras expostas se encontram corroídas e danificadas. Algumas manifestações patológicas presentes nos

elementos VL3 e VL4 da ponte avaliada, podem ser observadas na figura 5.

Figura 5 - Manifestações patológicas nas vigas longarinas – Elementos VL3 e VL4. (1) Falhas de concretagem com exposição de armadura corroída em VL4. (2) Focos de deslocamento em VL3. Fonte: Autores.

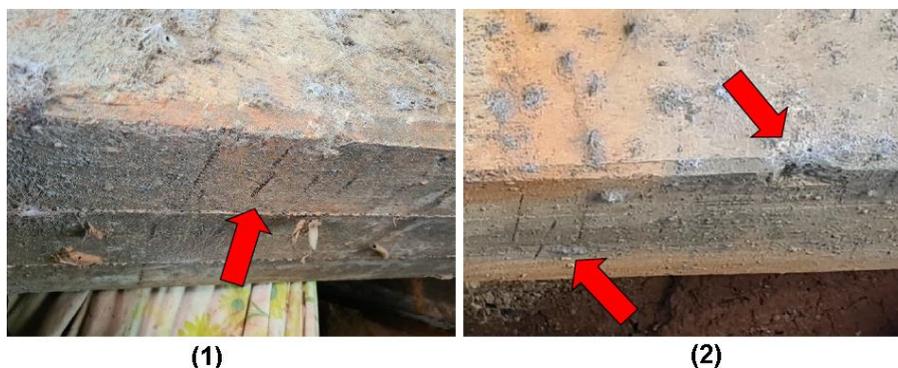
A OAE avaliada possui quatro vigas de travessa que auxiliam a transmissão de cargas das vigas transversinas e longarinas para os pilares. Em geral, pode-se considerar que tais elementos apresentam melhor estado de conservação em relação às lajes e vigas. As quatro vigas de travessa apresentam as mesmas manifestações patológicas. Nestes elementos é possível observar um cobrimento deficiente da camada de concreto, o que possibilita a localização visual das armaduras. Algumas manifestações patológicas presentes nos elementos VTR1 e VTR3 da ponte avaliada, podem ser observadas na figura 6.

Figura 6 - Manifestações patológicas nas vigas de travessa – Elementos VTr1 e VTr3. (1) Cobrimento insuficiente com exposição de armaduras em VTr1. (2) Cobrimento insuficiente e pequenas escamações no concreto em VTr3. Fonte: Autores.

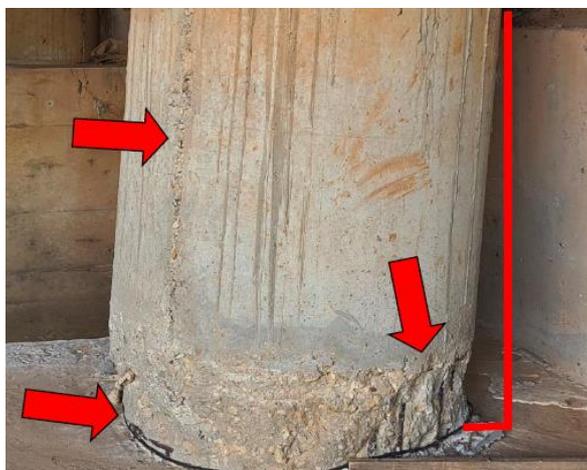
A OAE avaliada possui oito pilares que, auxiliados dos blocos de suporte aos pilares, transmitem as cargas das vigas de travessa para as fundações. Em geral, pode-se considerar que tais elementos apresentam melhor estado de conservação em relação às lajes e vigas. Os pilares P7 e P8 apresentam as mesmas manifestações patológicas. Nestes elementos é possível observar a desagregação do concreto dos pilares na região de encontro com seus blocos de suporte, caracterizados pelo esfarelamento do material o que possibilita a localização visual das armaduras. As manifestações patológicas presentes nos elementos P7 da ponte avaliada podem ser observadas na figura 7.

Figura 7 - Manifestações patológicas nos pilares – Desagregação do concreto, cobrimento insuficiente, falha de concretagem e desvio de geometria em P7. Fonte: Autores.

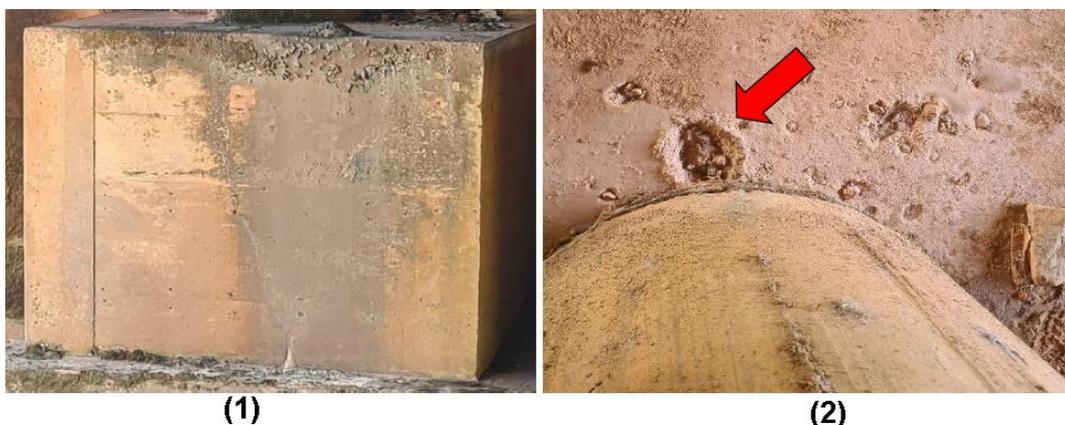
A OAE avaliada possui sete blocos de suporte aos pilares com função de estabilizar os pilares e auxiliar a transmissão das cargas para as fundações. É importante ressaltar que o bloco BP3 engloba os pilares P3 e P4, por isso a quantidade de blocos de suporte é inferior ao número de pilares. Em geral, pode-se considerar que tais elementos apresentam melhor estado de conservação em relação às lajes e vigas. Com exceção ao bloco BP3, é possível observar em todos os elementos desta família, algumas manchas de umidade de baixa extensão e algumas regiões de pequenos deslocamentos. Nos blocos BP5, BP6 e BP7 foi possível observar pequenas falhas de concretagem. No bloco BP3 não foi observada nenhuma manifestação patológica. Algumas manifestações patológicas presentes nos elementos desta família podem ser observadas na figura 8.

Figura 8 - Manifestações patológicas nos blocos de suporte aos pilares – Elementos BP1 e BP6. (1) Manchas de umidade em BP1. (2) Pequenos deslocamentos em BP6. Fonte: Autores.

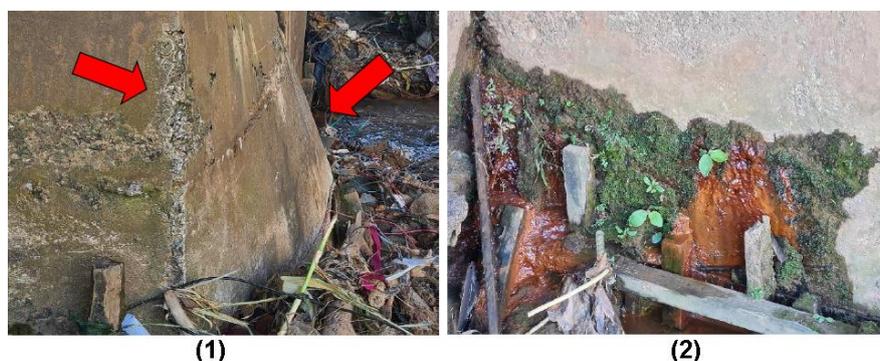
A OAE avaliada possui cinco blocos de suporte às fundações com função de estabilizar os pilares e seus blocos de suporte bem como transmitir as cargas para o terreno natural. É importante ressaltar que os blocos BF1 a BF3 englobam um conjunto de dois pilares e os blocos BF4 e BF5 recebem os pilares P7 e P8 individualmente, sendo blocos de menor dimensão que os anteriores. Com exceção ao bloco BF1, pode-se considerar que tais elementos apresentam melhor estado de conservação em relação às lajes e vigas. O bloco BF1 é o que apresenta as condições de conservação mais severa. Além de manchas de umidade de baixa extensão, foi possível observar alguns pontos de desagregação do concreto e de falhas de concretagem. O elemento em questão também apresenta um estufamento no concreto provocando um desvio de geometria. Algumas manifestações patológicas presentes no elemento BF1 podem ser observadas na figura 9.

Figura 9 - Manifestações patológicas nos blocos de suporte às fundações – Elemento BF1. (1) Desvio de geometria e falhas de concretagem. (2) Manchas de infiltração. Fonte: Autores.

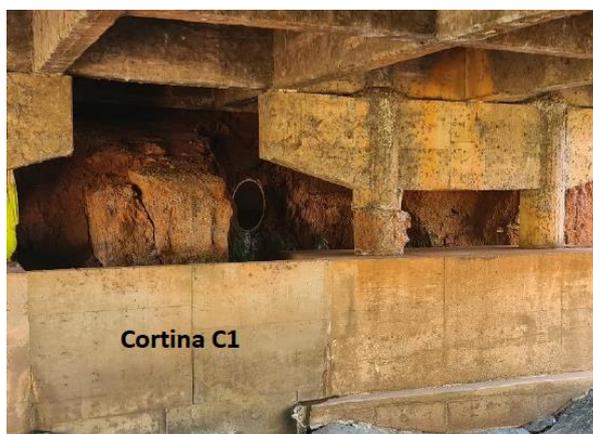
A OAE avaliada possui três cortinas de contenção que possuem a função de impedir novos deslizamentos de terra. Dessas cortinas, duas delas se encontram posicionadas na face leste e uma delas, a cortina C1, na face oeste. É importante ressaltar que diferente da face leste, a face oeste não possui estruturas de contenção de terra abaixo da viga transversina de extremidade, sendo possível observar o terreno natural com situação grave de erosão, como pode ser observado na figura 10. A função da cortina C1 é impedir que novos deslizamentos pudessem carregar terra ao leito do rio e não apresenta manifestações patológicas.

Figura 10 - Face Oeste com erosão no terreno natural. Fonte: Autores.
