MANIFESTAÇÕES PATOLÓGICAS NA ESTRUTURA DO MEMORIAL DOS POVOS INDÍGENAS - BRASÍLIA / DF

PATHOLOGICAL MANIFESTATIONS IN THE STRUCTURE OF THE MEMORIAL OF INDIGENOUS PEOPLES - BRASÍLIA / DF

THYEGO D ABBADIA SILVA TEIXEIRA

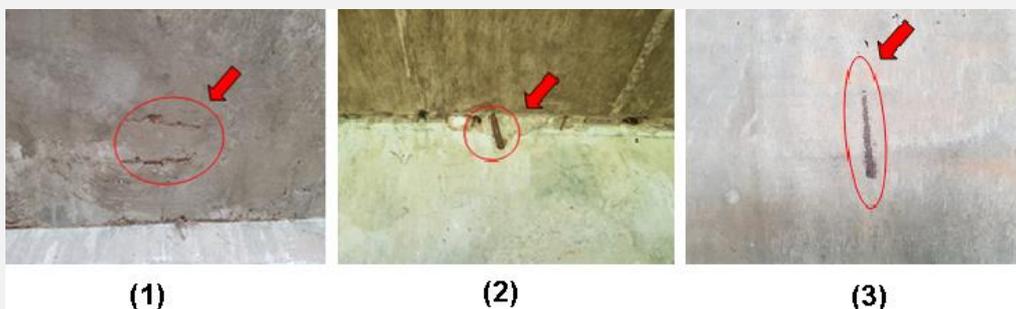
Foram encontradas armaduras expostas nas lajes, vigas e pilares, sendo uma anomalia construtiva classificada com grau de risco mínimo. A seguir, a figura 2 apresenta armaduras expostas em diferentes elementos construtivos.

Figura 2 – Armaduras expostas em diferentes elementos construtivos. (1) Armadura exposta na laje. (2) Armadura exposta na viga. (3) Armadura exposta na parede. Fonte: Autores.

O cobrimento da armadura pelo concreto armado é adotado para proteger o aço contra agentes agressivos que provocam a sua oxidação. Na época da construção do Memorial, vigorava no Brasil, a norma de concreto armado NBR 6118 (1980) que previa cobrimentos menores que os atuais, ou seja, insuficientes para a proteção adequada da armadura. Segundo orientações da NBR 6118 (2014), o cobrimento mínimo deve ser feito em função da classe de agressividade ambiental à qual a estrutura pertença, no caso do Memorial dos Povos Indígenas a classe de agressividade é considerada moderada (II – Urbana). Diante disso, o correto é utilizar para a laje 2,5 cm e para viga/pilar 3,0 cm. A norma atualizada ainda especifica no item 7.4.1 que a durabilidade das estruturas é altamente dependente das características do concreto, da espessura e do cobrimento da armadura.

Para intervenção nessa situação de cobrimento deficiente, deve-se limpar a área criando uma superfície aderente. Com uma picola, apicoar e eliminar todas as áreas deterioradas ou não aderidas formando arestas retas. Retirar o concreto em volta das armaduras corroídas, deixando no mínimo 2 cm livres em seu contorno. Limpar a ferrugem (oxidação) com uma escova de aço. Aplicar sobre toda a armadura, com pincel, uma camada de um produto inibidor de corrosão. A superfície deve estar resistente, rugosa, limpa e isenta de partículas soltas, pinturas ou óleos que impeçam a aderência do produto. Molhar a área a ser recuperada, aplicar um graute e depois moldar com colher de pedreiro ou mesmo com as próprias mãos protegidas com luvas. O adensamento e a regularização são feitos com régua de madeira ou alumínio. Aplicar em camadas de 0,5 a 5 cm, no máximo. Para espessuras maiores que 5 cm fazer em duas camadas com espaço de tempo entre as camadas de, aproximadamente, 6 horas.

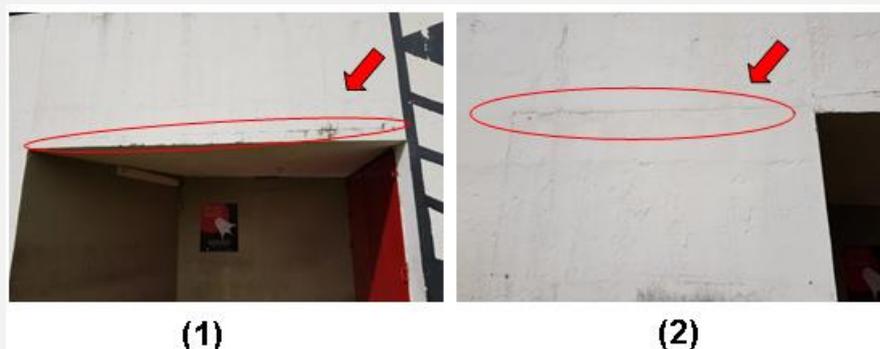
Foram encontradas fissuras horizontais na fachada, sendo uma anomalia construtiva classificada com grau de risco mínimo. A seguir, a figura 3 apresenta algumas fissuras registradas.

Figura 3 – Fissuras horizontais na fachada. (1) Fissura horizontal acima da porta. (2) Fissura horizontal na fachada. Fonte: Autores.

Dentre as causas para tal anomalia, têm-se as movimentações térmicas. Elas estão relacionadas com as propriedades físicas do material e com a intensidade da variação da temperatura. A magnitude das tensões desenvolvidas é função da intensidade da movimentação, do grau de restrição imposto pelos vínculos e das propriedades elásticas do material. Por estarem expostas ao sol as fachadas trabalham mais do que as outras (dilatam e retraem) causando possíveis fissuras. Outra causa seria as fissuras surgirem predominantemente em locais de encontro de materiais com características mecânicas diferentes como na ligação das lajes de concreto armado com alvenaria de tijolos furados.

Para intervenção recomenda-se abrir a fissura 2 cm para cada lado, escovar para eliminar toda a poeira, aplicar uma demão de material preparador de paredes a base de água, depois aplicar uma demão de sela trinca e repassar o mesmo após 24 horas. Sobre a fissura vedada aplicar uma demão de impermeabilizante para parede diluída em água. Aguardar a secagem e estender uma tela de poliéster sobre a vedação fixando-a com uma nova demão de impermeabilizante (igualmente diluído) e aplicar o acabamento.

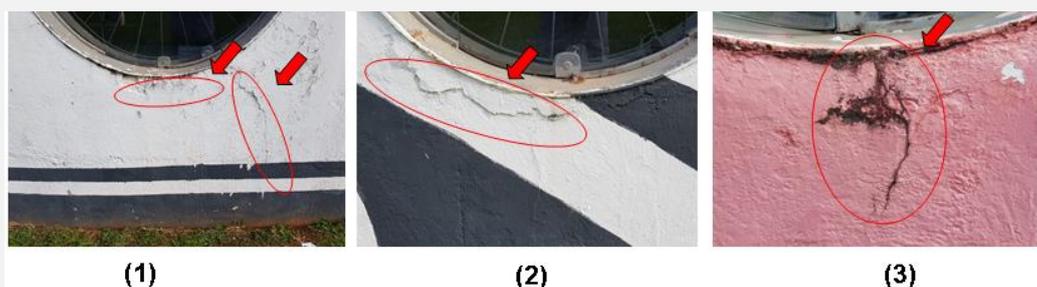
Foram encontradas fissuras na parede abaixo dos peitoris das janelas, sendo uma anomalia construtiva classificada com grau de risco mínimo. A seguir, a figura 4 demonstra tais fissuras.

Figura 4 – Fissuras abaixo da janela. Fonte: Autores.

As prováveis causas para as fissuras deste tipo são as concentrações de tensões em quinas de aberturas, o que ocorre em qualquer vão de porta, janela ou varanda, pois o esforço que prevalece na parede é o de compressão, devido ao seu peso próprio. Quando retira o material para abrir o vão da esquadria, os esforços de tração surgem devido à tendência dos materiais se flexionarem, diante disso possivelmente não utilizaram contra verga sobre a abertura. Outra provável causa, seria a movimentação higrotérmica da argamassa, que com a molhagem e secagem cíclica, expande e retrai, causando a sua fissuração. As janelas são mais suscetíveis a este problema, embora uma vedação correta possa impedir o encharcamento da argamassa.

Para intervenção deve-se fazer contra verga e pode ser executada em blocos canaleta ou podem ser empregadas peças pré-fabricadas de concreto devendo ter seu comprimento prolongado para no mínimo a medida do comprimento de um bloco canaleta (19 cm) para portas e dois blocos canaletas para as janelas em ambos os lados do vão, conforme a figura 5. Além disso, é necessário garantir a estanqueidade das janelas garantindo que os peitoris estejam com inclinação superior a 3% e 2 cm no mínimo projetadas para fora. Seu assentamento deve estar em contato perfeito com a alvenaria e quaisquer frestas devem ser fechadas com argamassa e silicone. A figura 5 representa as tensões na verga e contra verga.

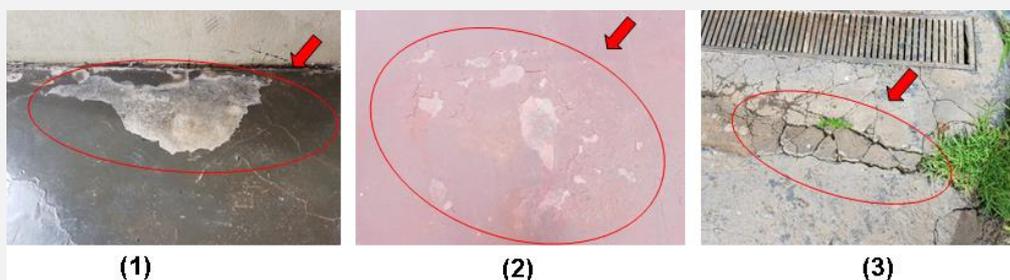
Foram observadas fissuras ao longo do piso, sendo uma anomalia originada por falhas na manutenção classificada com grau de risco mínimo. A seguir, a figura 6 apresenta as fissuras no piso em diferentes áreas do Memorial.

Figura 6 – Fissuras no piso. Fonte: Autores.

As fissuras observadas são de pequena relevância e não implicam riscos à segurança. Dentre as possíveis causas, as mais prováveis para as fissuras encontradas nos pisos deste memorial são devido à idade avançada do material cimentício do piso que, quanto mais velho fica, mais enrijece perdendo a elasticidade necessária para acompanhar as movimentações impostas a ele, por dilatação térmica, como por exemplo: o piso está exposto ao sol e a chuva ocasionando a retração e a expansão diária do material. Além disso, observa-se que não há juntas de dilatação ao longo do piso de concreto, o que permitiria que esta movimentação fosse feita sem restrições físicas evitando as fissuras. É possível também que tenha ocorrido alguma acomodação do solo sob os pisos, por fluxos ou presença de água no solo, que provoca o colapso de sua microestrutura ou por má compactação do solo na época da construção daquelas áreas fissuradas.

Não é necessária a substituição da calçada do ponto de vista em relação a segurança estrutural. No entanto, caso decida refazê-la, sugere-se seguir o seguinte procedimento: inicialmente é preciso remover toda extensão da calçada existente, em seguida assegurar que o solo ou base esteja compactado. Sobre esta base, lançar camada separadora de brita de aproximadamente 5 cm de profundidade. Em seguida lançar o concreto com o traço sugerido: 1 saco de cimento (50kg), 4 latas de areia, 6 latas de brita zero, meia lata de água, utilizar a espessura da placa para tráfego de pedestres de cerca de 5 a 6 cm. Sugere-se utilizar uma tela de 5.0 mm de 15 cm x 15 cm, de aço CA-60 para evitar a fissuração das placas da calçada, posicionadas 1/3 abaixo da face superior da placa de concreto.

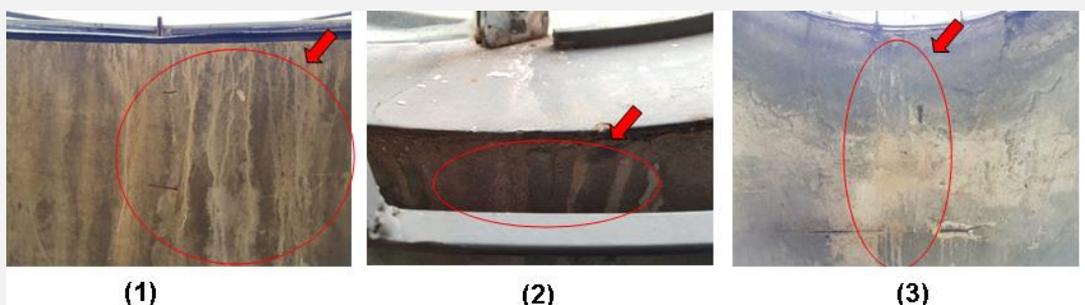
Foram identificadas infiltrações nas janelas. As infiltrações provocam uma cadeia de eventos que contribuem para a rápida degradação das estruturas de concreto armado favorecendo a corrosão das armaduras e conseqüentemente o destacamento do concreto que o recobre, sendo uma anomalia construtiva classificada com grau de risco regular. A seguir, a figura 7 demonstra tais infiltrações.

Figura 7 – Infiltrações nas janelas. Fonte: Autores.

Apresenta como causa deficiência no caimento e falha na vedação das janelas. É importante um plano de estancamento assim que a infiltração seja detectada minimizando o grau do dano que esta manifestação patológica pode causar.

Sobre o destacamento, recomenda-se limpar a área com o intuito obter uma superfície aderente. Com o uso de uma picola, apicoar e eliminar todas as áreas não aderidas. Diante disso a superfície deve estar resistente, rugosa, limpa e isenta de partículas soltas. Molhe a área a ser recuperada. Aplique o graute e depois molde com colher de pedreiro e após a secagem aplicar o acabamento.

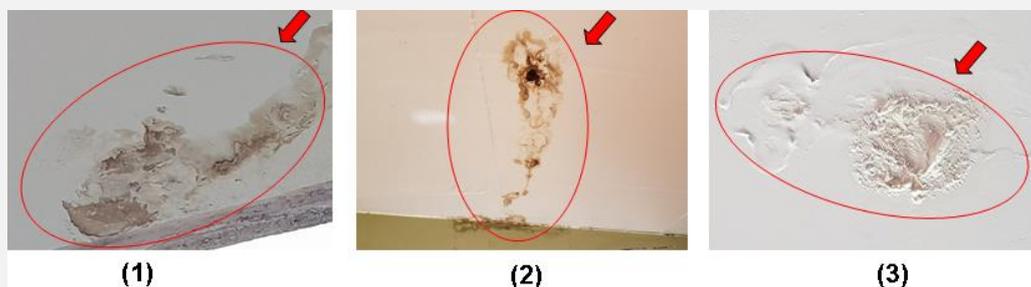
Foi observada a falta de impermeabilização adequada no telhado sendo uma anomalia causada por falhas na manutenção classificada com grau de risco regular. A seguir, a figura 8 demonstra o problema.

Figura 8 – Deficiência na impermeabilização do telhado. Fonte: Autores.

Observa-se deficiência na impermeabilização do telhado e falta de manutenções periódicas, conforme informado pela arquiteta responsável. Recomenda-se impermeabilizar toda essa área com manta asfáltica. Para a aplicação da manta sugere-se a limpeza do local, sem resíduos, restos de argamassa, madeiras, pontas de ferro, graxa, óleo ou partículas soltas. Se necessário, lavar o local com hidrojateamento ou com escova de aço. Para obter uma aderência perfeita da manta incluir rebaixo e aplicar uma demão de primer asfáltico e antes da colagem das mantas asfálticas é recomendável aguardar o primer secar. Com um maçarico de boca larga e gás GLP aquecer o primer asfáltico e a parte inferior da manta asfáltica até o plástico de proteção derreter. A chama do maçarico deve derreter superficialmente o filme de polietileno e o asfalto em toda a extensão da manta asfáltica. Deve-se evitar que a manta seja

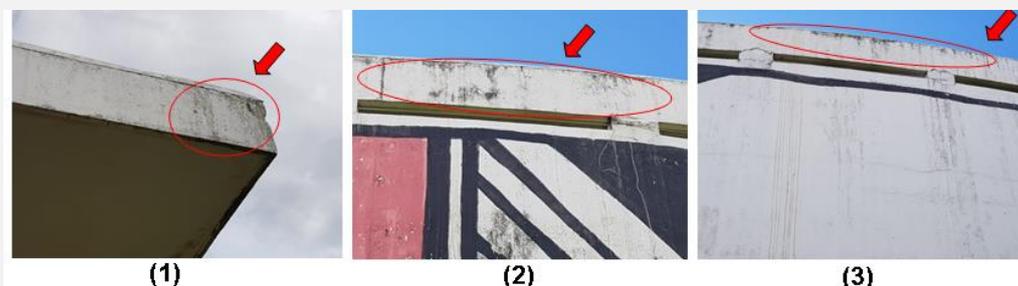
Foram encontradas manchas negras na fachada e nos elementos arquitetônicos, sendo uma anomalia construtiva com grau de risco mínimo. A seguir, a figura 9 aponta a manifestação patológica na edificação analisada.

Figura 9 – Manchas negras. (1) Mancha negra no elemento arquitetônico. (2) e (3) Mancha negra na fachada. Fonte: Autores.

As manchas negras ocorrem devido a falta de pingadeiras no topo da fachada e nos elementos arquitetônicos. O acúmulo de pó ou mesmo a poluição dos automóveis podem ocasionar essa, pois quando chove a água escorre levando toda a sujeira que instala na fachada. Esse fato gera matéria orgânica acumulada em função da umidade causando as manchas negras.

Para intervenção, a pingadeira deve ter uma inclinação mínima de 2% (caimento para o lado externo). É importante que a pingadeira externa possua o friso na ponta, pois é ele que garantirá que a água não encontre a parede ao escorrer. Além disso, torna-se necessário verificar se a pingadeira está bem vedada embaixo.

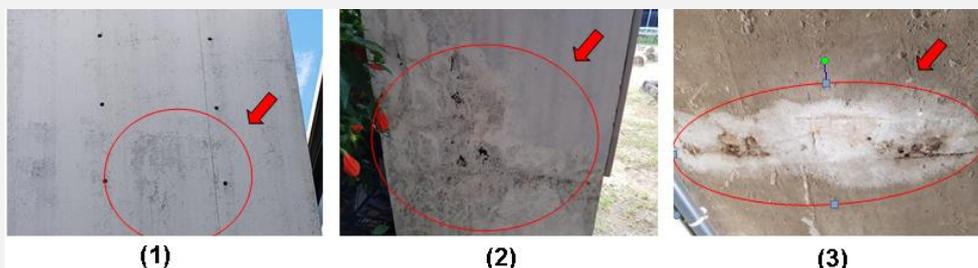
Identificou-se manchas brancas (eflorescência) no elemento arquitetônico e na laje, sendo uma anomalia causa por falhas na manutenção com grau de risco mínimo. A figura 10 apresenta o problema.

Figura 10 – Eflorescência. (1) Eflorescência no elemento arquitetônico. (2) Eflorescência no pilar do elemento arquitetônico. (3) Eflorescência na laje. Fonte: Autores.

Mancha brancas	Falha no sistema de impermeabilização	Tratar as fissuras e realizar a impermeabilização	Mínimo	Baixa	Até 02 anos
