AVALIAÇÃO DAS MANIFESTAÇÕES PATOLÓGICAS DO BLOCO A DO PRÉDIO DO CÂMPUS CENTRAL - CET DA UNIVERSIDADE ESTADUAL DE GOIÁS

EVALUATION OF PATHOLOGICAL MANIFESTATIONS IN BLOCK A OF CENTRAL CAMPUS BUILDING OF THE STATE UNIVERSITY OF GOIÁS

Resumo: O prédio principal do Campus Central da Universidade Estadual de Goiás (UEG), possui mais de 20 anos de existência. Por se tratar de uma unidade pública, é notável a presença de manifestações patológicas, já que as ausências de manutenções preventivas em edificações desse tipo, são comuns. Pensando nisso, através da metodologia GDE (Grau de Deterioração das Estruturas) da Universidade de Brasília (UnB), avaliou-se as manifestações patológicas das construções presentes no Bloco A da edificação. Foi possível observar que as marquises correspondem à família mais deteriorada com um grau sofrível, apresentando manifestações como manchas, infiltrações e fissuras. Posteriormente, os elementos arquitetônicos apresentam deterioração média e, as demais famílias, em estado aceitável. Todo esse conjunto, resultou em um Grau de deterioração (Gd) de 67,11, um valor alto, sendo indicada manutenções especializadas em até um ano. Apesar desse prazo, considera-s

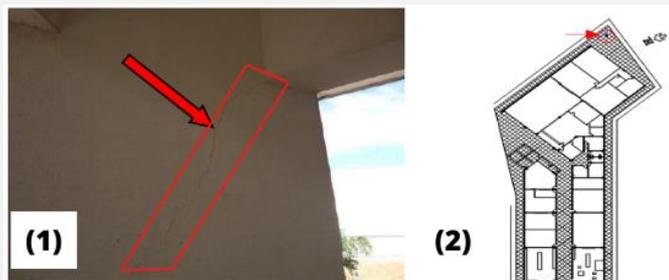
Seguindo a orientação de Castro (1994), os pilares A01 e A02 não foram contabilizados para análise do grau de deterioração da família de pilares, pois o seu Gde resultou em um valor inferior a 15. Portanto, o estado de ambos foi aceitável devendo-se incluí-los no planejamento das manutenções preventivas. A seguir, a figura 2 demonstra uma manifestação encontrada no pilar A01, bem como sua localização através de um croqui.

Figura 2 – Manifestações patológicas no pilar A01. (1) Fissura no pilar. (2) Croqui de identificação e localização do elemento.

Além da fissura, o pilar apresentou desagregação. A tabela 3 indica os parâmetros para os danos apontados junto ao valor do grau de deterioração do elemento, um resultado menor que 15.

| Manifestação | Fp | Fi | D | Gde |
|---|---|---|---|---|
| Desagregação | 7,00 | 2,00 | 5,60 | 11,29 |
| Fissuras | 10,00 | 2,00 | 8,00 | |

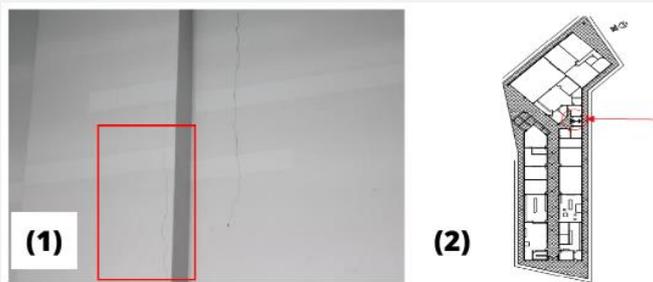
A figura 3 aponta a fissura encontrada no pilar A02. Tal manifestação é notada com um baixo nível de intensidade. Ainda, nenhuma outra manifestação foi observada.

Figura 3 – Manifestações patológicas no pilar A02. (1) Fissura no pilar. (2) Croqui de identificação e localização do elemento.

| Manifestação | Fp | Fi | D | Gde |
|---|---|---|---|---|
| Fissuras | 10,00 | 2,00 | 8,00 | 8,00 |

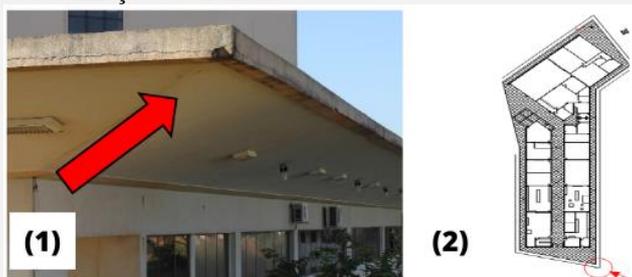
Observa-se na figura 4 que o ponto da marquise A01 apresentou esfoliação, fissura, infiltrações e manchas.

Figura 4 – Manifestações patológicas no ponto A01 da marquise. (1) Indicação das manifestações. (2) Croqui de identificação e localização do elemento.

Com essas manifestações, o ponto da marquise A01 apresentou um nível de deterioração alto ($50 < Gde < 80$). Portanto, é necessária uma intervenção em médio prazo de tempo (máximo de um ano). Porém, por ser um local de grande circulação de pessoas e considerando que o processo patológico pode se agravar neste ponto, recomenda-se que a intervenção seja imediata de forma a evitar possíveis quedas de massas em cima dos usuários do prédio. A tabela 5 aponta os resultados.

| Manifestação | Fp | Fi | D | Gde |
|---|---|---|---|---|
| Esfoliação | 8,00 | 3,00 | 32,00 | 64,00 |
| Fissuras | 10,00 | 3,00 | 40,00 | |
| Infiltração | 6,00 | 3,00 | 24,00 | |
| Manchas | 5,00 | 2,00 | 4,00 | |

Esta situação ocorreu devido, principalmente, ao alto nível de deterioração das marquises, apresentando risco de segurança aos usuários. Desta forma será necessária uma restauração imediata das marquises, de modo a eliminar os pontos de corrosão das armaduras, garantir o recobrimento e eliminar todos os pontos de fissuras e deslocamento.

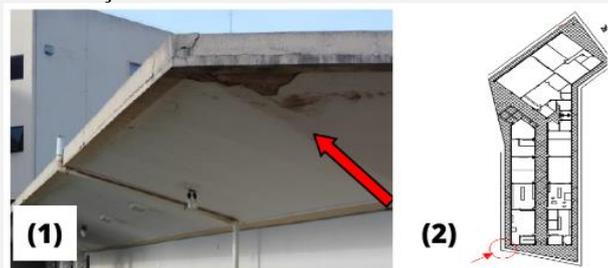
A figura 5 apresenta manifestações patológicas no ponto A02 da marquise.

Nesse local, também foi identificado esfoliação, fissura, infiltrações e manchas.

Figura 5 – Manifestações patológicas no ponto A02 da marquise. (1) Indicação das manifestações. (2) Croqui de identificação e localização do elemento.

Esta situação é repetida ao longo de toda a marquise do bloco, sendo sempre presente a fissuração, manchas, devido à umidade, e diversos pontos de deslocamento (esfoliação). Dessa forma, com problemas equivalentes, ficou adotado para esses pontos da marquise um Gde de 64,00 indicando a necessidade de planejar uma intervenção em médio prazo (máximo de um ano) para restaurar as características iniciais da marquise. Os parâmetros e valores estão representados na tabela 5, já apresentada. Posteriormente, a formulação do grau de deterioração da família foi aplicada e resultou em um valor de 82,62, isto é, um nível de deterioração sofrível. Nota-se que se trata da família mais deteriorada, cujo conjunto apresenta necessidade de manutenção em no máximo seis meses.

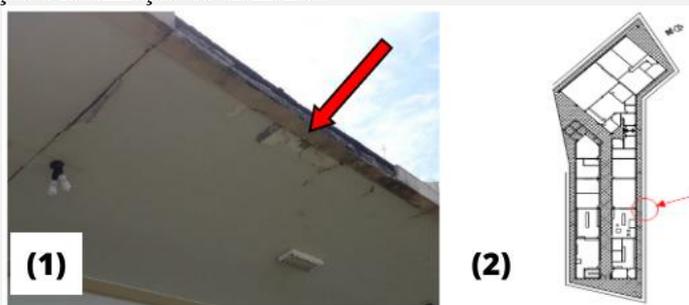
Semelhante aos pontos A01 e A02, no ponto A03 foi observado esfoliação, fissura, infiltrações e manchas. A figura 6 aponta a situação.

Figura 6 – Manifestações patológicas no ponto A03 da marquise. (1) Indicação das manifestações. (2) Croqui de identificação e localização do elemento.

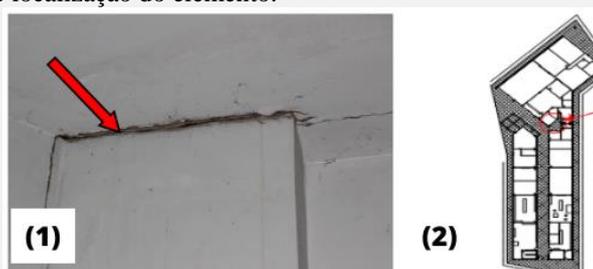
A primeira junta analisada, a junta de dilatação A01, demonstrou infiltração e obstrução. A figura 7 apresenta o elemento.

Figura 7 – Manifestações patológicas na junta de dilatação A01. (1) Indicação das manifestações. (2) Croqui de identificação e localização do elemento.

Apesar da presença dessas manifestações, o grau de deterioração do elemento foi menor que 15. A tabela 6 demonstra os resultados.

| Manifestação | Fp | Fi | D | Gde |
|---|---|---|---|---|
| Infiltração | 10,00 | 2,00 | 8,00 | 12,00 |
| Obstrução da junta | 10,00 | 2,00 | 8,00 | |

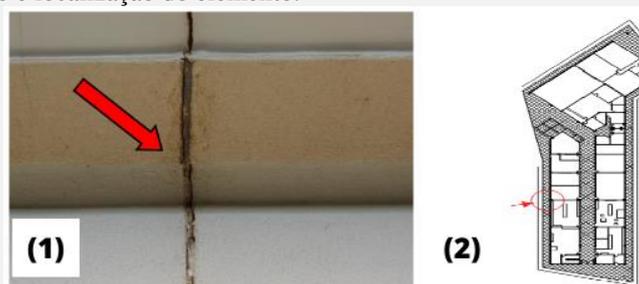
A junta de dilatação A02 demonstrou as mesmas manifestações patológicas da junta A01, isto é, infiltração e obstrução. Isso significa que o grau de deterioração desses elementos, foram iguais. Por isso, o grau de deterioração para a família de juntas de dilatação do bloco para os pontos A01 e A02 é nulo, visto que o valor do grau de deterioração dos elementos, Gde, foram menores que 15. A seguir, a figura 8 apresenta as manifestações encontradas na junta de dilatação A02.

Figura 8 – Manifestações patológicas na junta de dilatação A02. (1) Indicação das manifestações. (2) Croqui de identificação e localização do elemento.

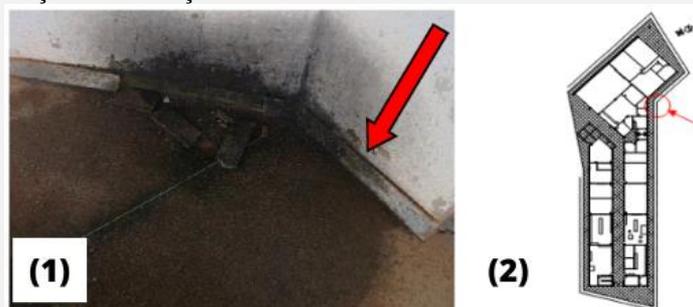
Devido aos pontos extravasores de água do condensador de ar condicionado serem voltadas para fora da edificação, a água é liberada diretamente sobre o piso do entorno do prédio principal, criando assim pontos de grande concentração de umidade e consequente “afofamento” dos rodapés e do revestimento, gerando o deslocamento dos rodapés e formação de manchas de umidade no elemento arquitetônico. A figura 9 indica a situação do elemento A01.

Figura 9 – Manifestações patológicas no elemento arquitetônico A01. (1) Indicação das manifestações. (2) Croqui de identificação e localização do elemento.

Sabendo disso, a tabela 7 aponta os parâmetros utilizados nos cálculos para a deterioração do elemento, bem como o resultado. Dentro das manifestações tem-se eflorescência e esfoliação (deslocamento).

| Manifestação | Fp | Fi | D | Gde |
|---|---|---|---|---|
| Eflorescência | 4,00 | 3,00 | 16,00 | 20,57 |
| Esfoliação | 8,00 | 2,00 | 6,40 | |

A manifestação patológica deste item gera um desconforto visual ao prédio e se repete em todos os pontos de presença de ar condicionado, logo a solução desta patologia é evitar com que a água dos equipamentos seja despejada diretamente no local de saída e seja criado um sistema adequado de recolhimento. Este elemento apresentou um nível de deterioração de 20,57 considerado médio ($15 < Gde < 50$). Portanto, é necessário planejar inspeções em longo prazo (máximo de dois anos). Além disso, por se tratar de um elemento analisado, o valor do Gdf será igual ao Gde.
