## **ROTA ACESSÍVEL: ESTUDO DE CASOS NA CIDADE DE GOIÂNIA (GO)**

### **ACCESSIBLE ROUTE: CASE STUDIES IN THE CITY OF GOIÂNIA (GO)**

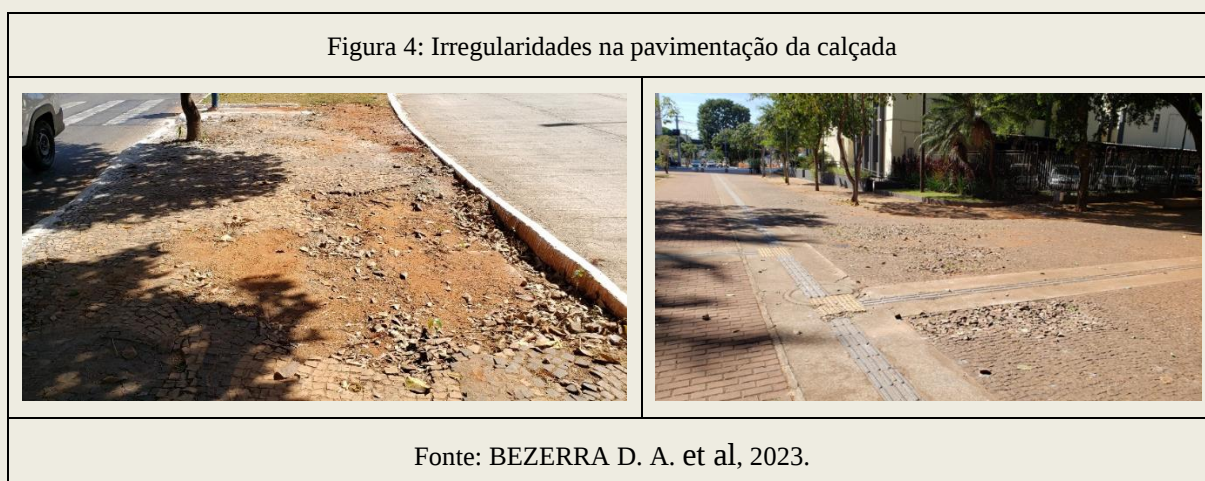
Considerando os recortes espaciais apresentados, no que diz respeito ao Indicador 1, foi verificada a existência de irregularidades na pavimentação das calçadas, com a presença de desníveis, pisos não uniformes, locais com largura insuficiente e obstáculos que dificultam a mobilidade de pedestres com deficiência (Figura 4).

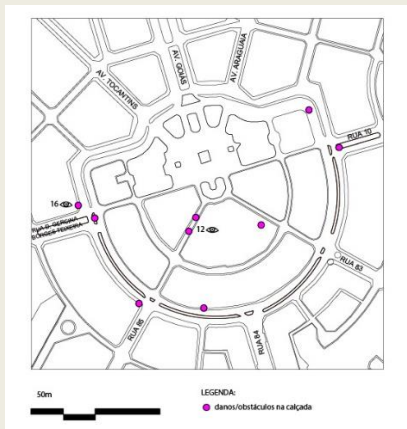
Figura 5: Irregularidades na pavimentação da calçada

A Figura 5, mostra a localização dos demais locais que necessitam de manutenção na pavimentação da calçada.

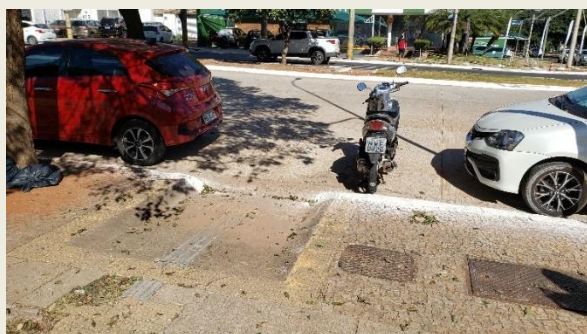
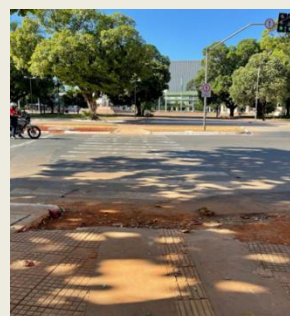
Figura 6: Irregularidades nas Guias de Rebaixo

Em relação ao Indicador 2, foram constatados alguns equívocos na execução das guias de rebaixo, muitas vezes não havendo compatibilização entre sua localização e a localização da faixa de pedestres. Além disso, algumas guias de rebaixo não atendem às diretrizes da norma ou se apresentavam danificadas, como mostrado na Figura 6.

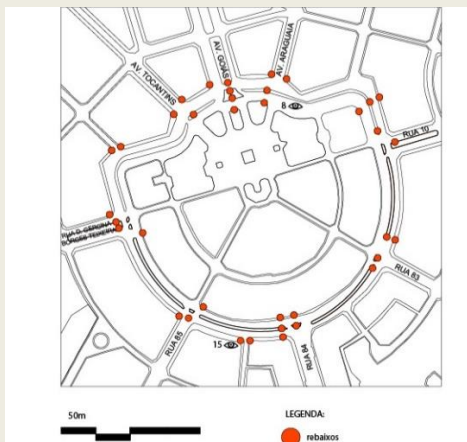
Figura 7: Localização das Guias de Rebaixo

A Figura 7 apresenta o levantamento e localização das demais guias de rebaixo frente ao recorte espacial adotado.

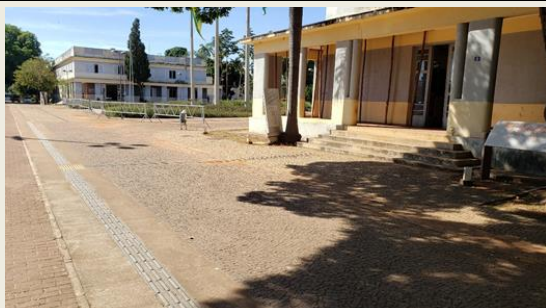
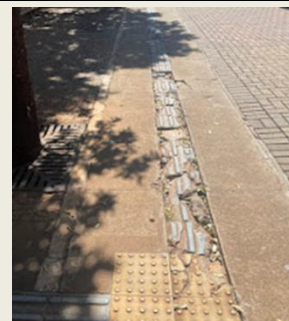
Em relação ao Indicador 3, foi verificado que, principalmente na parte da praça onde se encontra o Monumento às Três Raças, existe a execução da Rota Acessível. (Figura 8)

Figura 08: Piso tátil danificado no interior da praça.

Mas os elementos executados precisam de manutenção em alguns trechos, como visto na Figura 8. Na calçada direcionada ao acesso do Palácio Pedro Ludovico Teixeira, não foi executada Rota Acessível. A Figura 9 apresenta os locais onde existem piso tátil e piso direcional executados.

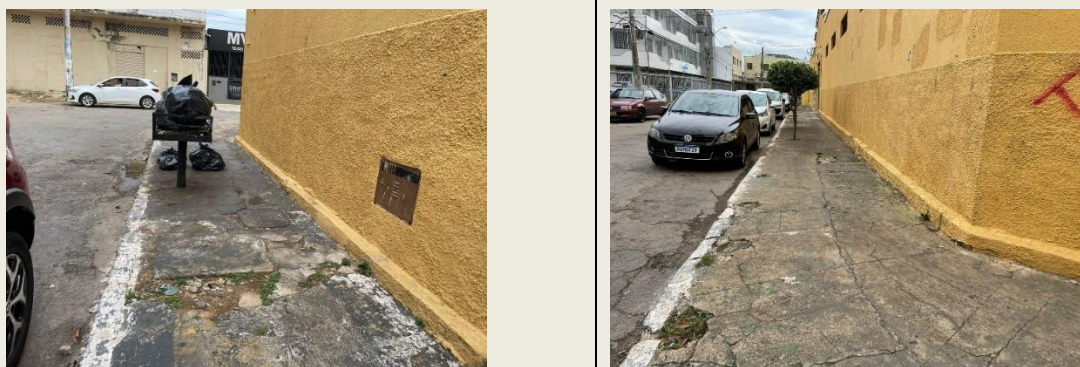
Figura 11: Calçadas da edificação lindeiras a Rua 57. A.

Considerando o recorte espacial informado, no que diz respeito ao Indicador 1, existe a necessidade de manutenção na pavimentação das calçadas lindeiras à edificação voltadas para rua 57.A e Rua 74, como verificado na Figura 11.

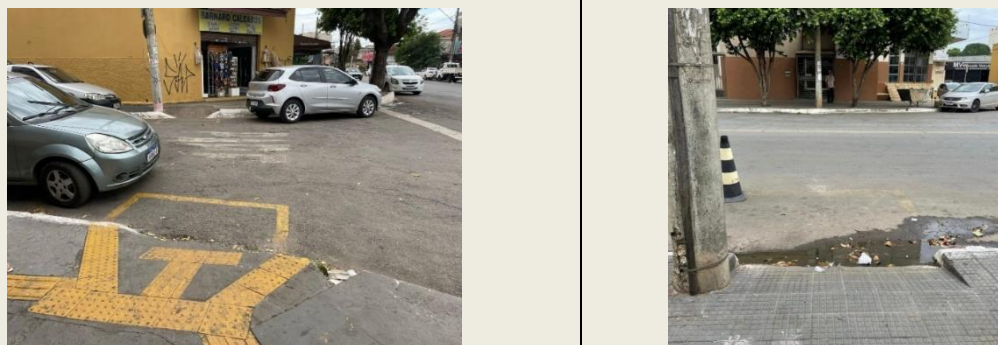
Figura 12: Guias de Rebaixo localizados na Rua 74.

Já em relação ao Indicar 2, foi verificado que a execução das guias de rebaixo não seguiu os critérios estipulados pela legislação municipal e normas da ABNT. Tanto na quadra onde o mercado se encontra, como nas calçadas das demais quadras que permitem acesso ao mercado. (Figura 12)

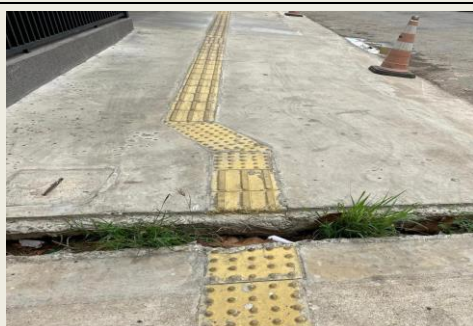
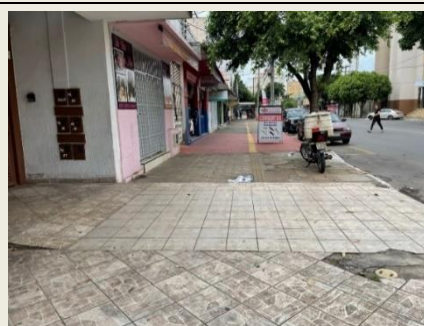
Quando avaliado o indicador 3, percebemos que a opção adotada pelo poder público municipal de delegar aos proprietários dos estabelecimentos comerciais a execução dos piso tátil de alerta e piso tátil direcional gera diferentes situações de descontinuidade. Essas interrupções ocorrem em função de obstáculos físicos e ou por falta de compatibilização entre

**Revista Mirante, Anápolis (GO), v. 17, n. 2, p. 119-134, dez. 2024 (edição extra). ISSN 1981 4089** as diferentes propriedades. E mesmo em situações onde existe espaço na calçada para implementação da Rota Acessível, falta observação e orientação em relação ao padrão de pavimentação, com intuito de não deixar pisos trepidantes no limite dos pisos táteis. Essa situação dificulta a percepção das pessoas com deficiência quanto ao trajeto seguro. Essas constatações podem ser verificadas na Figura 13.

Figura 13: Problemas na execução do piso tátil

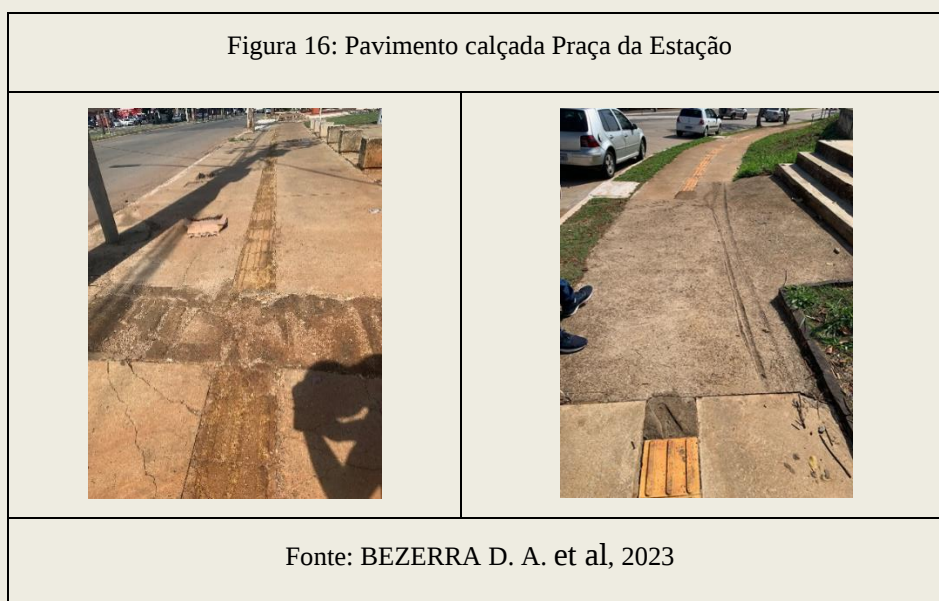
Na visita, ao avaliarmos o Indicador 1, foi constatada a necessidade de manutenção em alguns pontos da pavimentação da calçada (Figura 16).

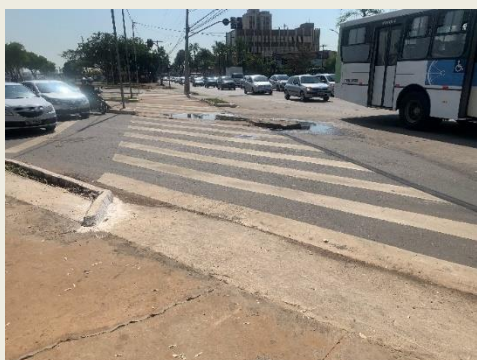
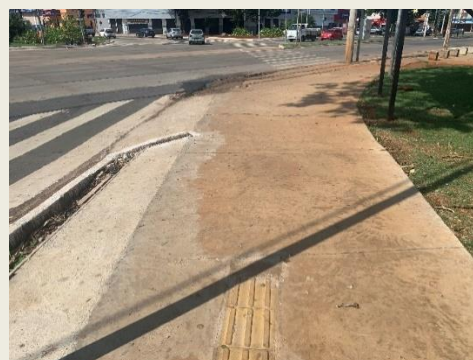
Quando observado o indicador 2, assim como no Objeto 1 e no Objeto 2, existem equinas da Praça da Estação que as guias rebaixadas para pedestre não foram executadas, mesmo em locais onde existe a faixa para pedestres como na Figura 17.

Figura 17: Falta de guia rebaixada para pedestres nas avenidas Goiás e Independência.

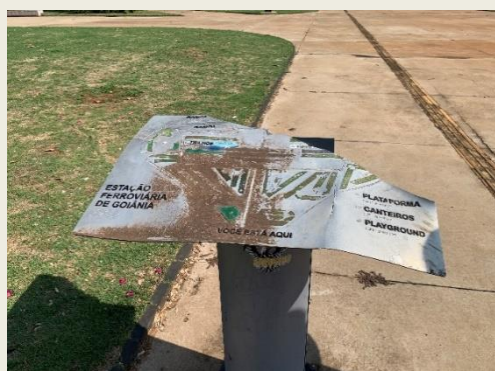
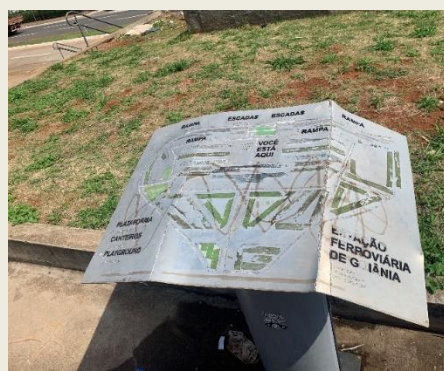
Considerando as informações levantadas sobre o Indicador 3, foi constada a existência de piso tátil direcional e de alerta em todas extensões da Praça da Estação. Diferente dos demais locais visitados, neste equipamento foram instalados dois Mapas Tátil, cujo percurso direcionava o pedestre para a edificação da antiga Estação Ferroviária. Infelizmente, os dois

Revista Mirante, Anápolis (GO), v. 17, n. 2, p. 119-134, dez. 2024 (edição extra). ISSN 1981 4089  
elementos instalados estavam danificados e sem condições de cumprirem com sua função,  
como mostrado na Figura 18.

Figura 18: Mapa Tátil danificado.

A existência dos elementos da Figura 18 demonstra que inicialmente houve a execução de um projeto de acessibilidade para Praça da Estação. No entanto, no momento da visita foi constatado que a falta de manutenção e conservação do espaço público por parte do município fez com que a obra tenha perdido sua eficiência. Assim como no caso do mapa tátil, foi verificada a necessidade de manutenção em piso tátil, corrimão e guarda corpo das escadas.
