**DEGRADAÇÃO AMBIENTAL DECORRENTE DE ATIVIDADES  
ANTRÓPICAS NO SETOR JARDIM DAS ACÁCIAS EM  
GOIÁS (GO) - ABORDAGEM PRELIMINAR**

**Elaine Aparecida Batista da Silva**

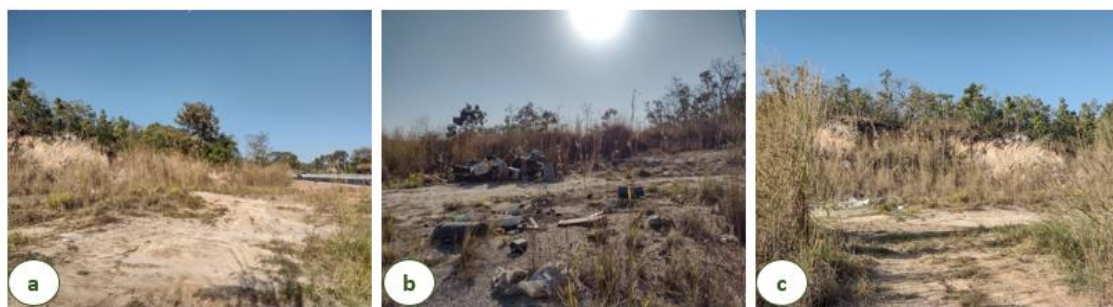
Figura 4. Áreas da rodovia GO-070.

Com a retirada de grande parte do solo para a pavimentação, podemos perceber nas figuras 4a, 4b e 4c que ilustram as áreas ampliadas na duplicação do trecho rodoviário, a presença de resíduos sólidos urbanos, linhas erosivas do tipo sulcos, erosão laminar e a ocupação por vegetação ruderal.

Parte da área da duplicação da rodovia se encontra suscetível aos processos erosivos hídricos, ao desmoronamento de solos e a queda de blocos rochosos ocasionado por ação antrópica, em virtude da supressão da vegetação de Cerrado e do “corte” da morraria para alargamento do leito rodoviário. Outro detalhe posto é o fato do custo social relativo às desapropriações de moradores e também ocupação de parcelas de propriedades rurais promovendo o recuo de seus cercados.

Cabe dizer também que a implementação de barreiras naturais, como bioengenharia, sacos com rochas e/ou solos e troncos, podem auxiliar na contenção de taludes de forma mais integrada ao meio ambiente, criando uma barreira física que se adequa com a paisagem do bairro Jardim das Acácias.

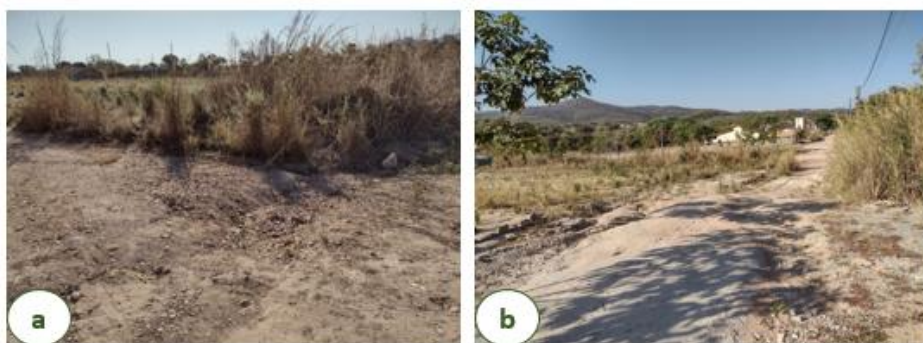
Figura 5. Arruamento no Jardim das Acácias em Goiás / GO.

Já as figuras 5a e 5b mostram uma pequena parcela de estruturação habitacional do Jardim das Acácias, na Cidade de Goiás, onde mostram que as ruas de chão batido estão desniveladas, sem pavimentação adequada e sem escoadouros, que em episódios chuvosos os detritos / os fragmentos presentes no arruamento serão carreados para as áreas de pequenos brejos e nascentes, algo bastante comum na Cidade de Goiás, acarretando em sepultamento e assoreamento deste tipo de ambiente.

O Jardim das Acácias apresenta trechos de áreas úmidas as quais trazem problemas aos moradores em algumas épocas do ano, especialmente no verão chuvoso, com ruas intransitáveis por falta de pavimentação adequada e de escoadouro, acarretando em empoçamentos e em atoleiros.

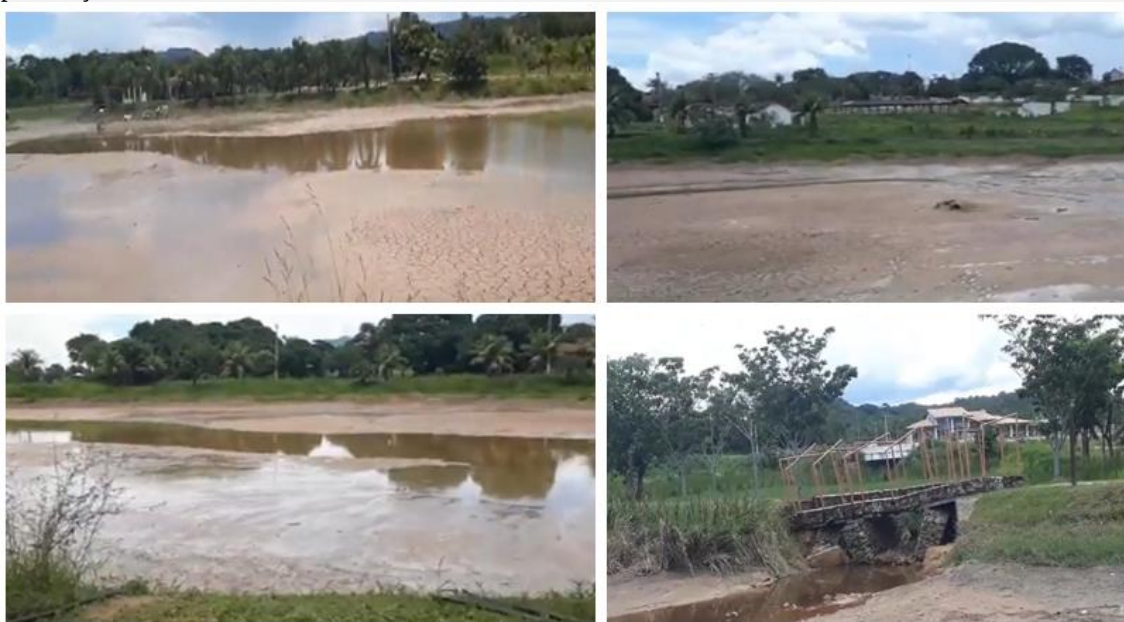
Cabe também mencionar que em episódios chuvosos o Lago das Acácias no início do bairro e beira-rodovia sofre com assoreamento e processos erosivos marginais, além da falta de manutenção do espaço livre para o lazer e recreação dos moradores (figura 6).  
Figura 6. Panorama do Lago das Acácias em período pluvial com assoreamento e erosão em cabeceiras do passadiço.
