A ESTRUTURA DO PRÉDIO DA PREFEITURA MUNICIPAL DE ANÁPOLIS: AVALIAÇÃO E PROPOSTA DE ESTRATÉGIAS PARA MANUTENÇÃO

LA ESTRUCTURA DEL EDIFICIO DEL AYUNTAMIENTO DE ANÁPOLIS: EVALUACIÓN Y PROPUESTA DE ESTRATEGIAS PARA MANUTENCIÓN

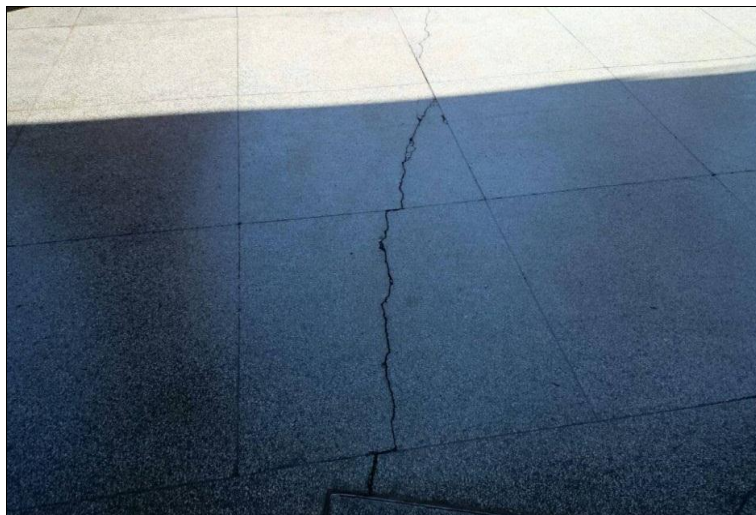
Figura 2 - Trinca do piso externo, lado direito da fachada frontal - Área Externa.
Imagem: CAMPOS, 2015

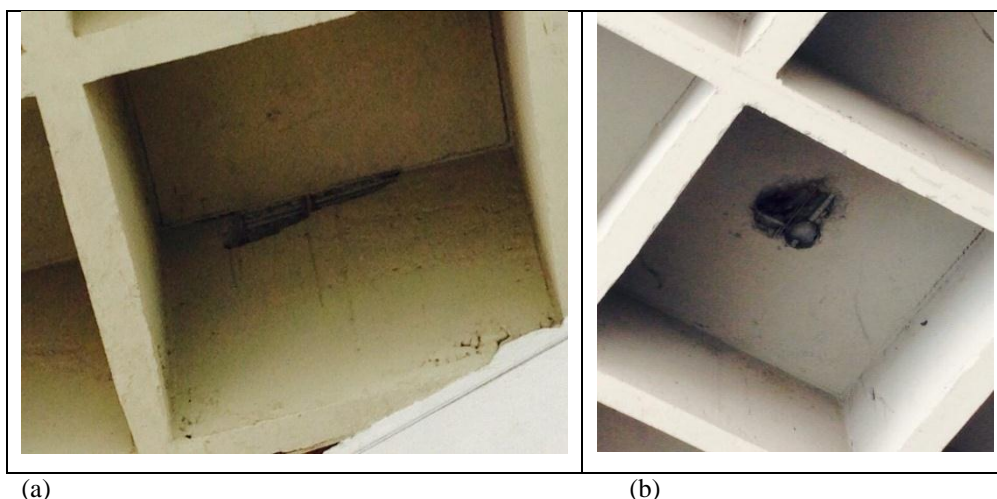
Figura 3 - Armaduras expostas, trincas e manchas na laje - Área Externa.
Imagem: CAMPOS, 2015

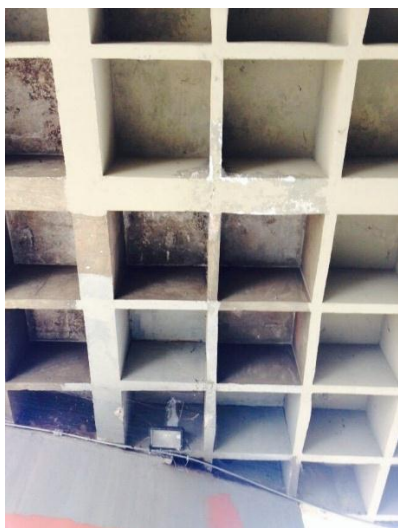
A laje aparente da área externa da edificação, além das patologias citadas, também apresenta gotejamento, manchas e deterioração em diversos locais, como mostra a figura 4.

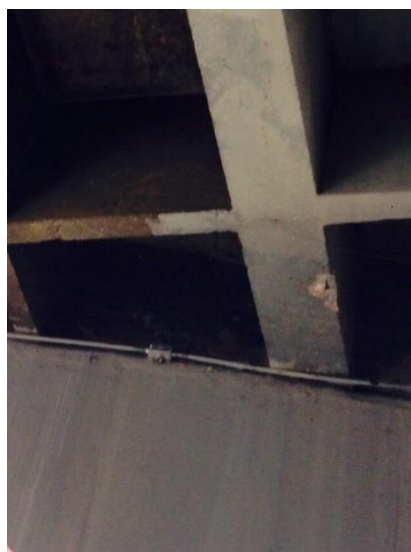
(c) Deterioração de parte da laje

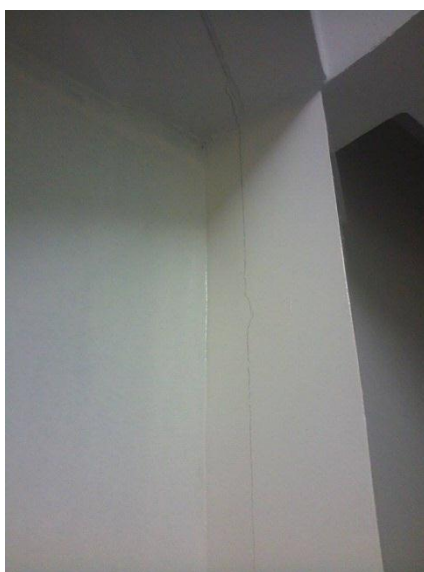
Figura 5 - Fissura no centro do pilar e da vigas circulares - Pavimento Térreo
Imagem: CAMPOS, 2015

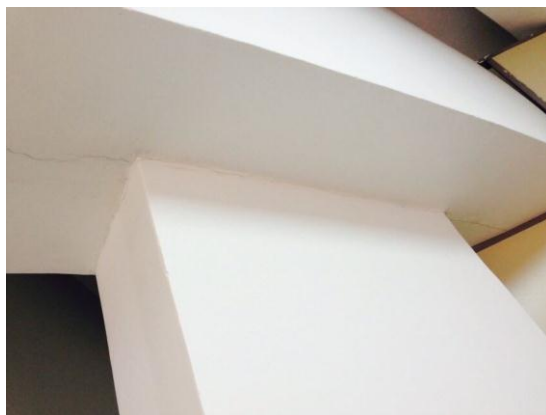
Figura 6 - Fissura passando pelo pilar e entre as vigas circulares - Pavimento Térreo
Imagem: CAMPOS, 2015

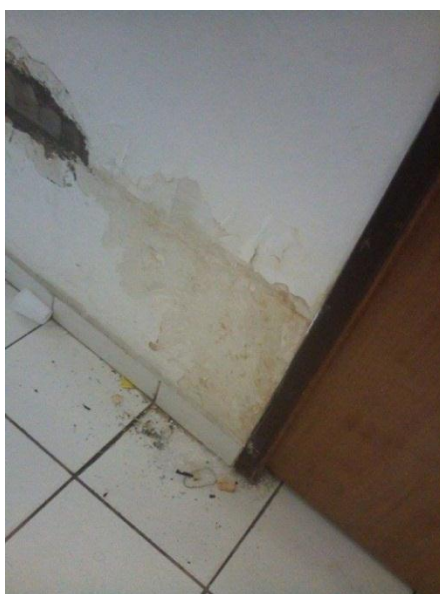
Figura 7 - Infiltração no roda pé, da parede de alvenaria - Pavimento Térreo.
Imagem: CAMPOS, 2015

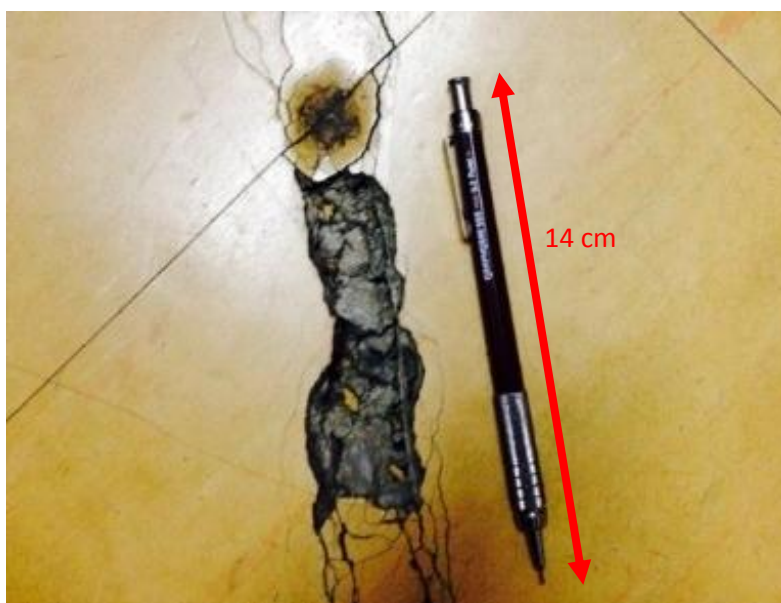
Figura 8 - Dimensão da rachadura aberta no piso - Pavimento Superior
Imagem: CAMPOS, 2015

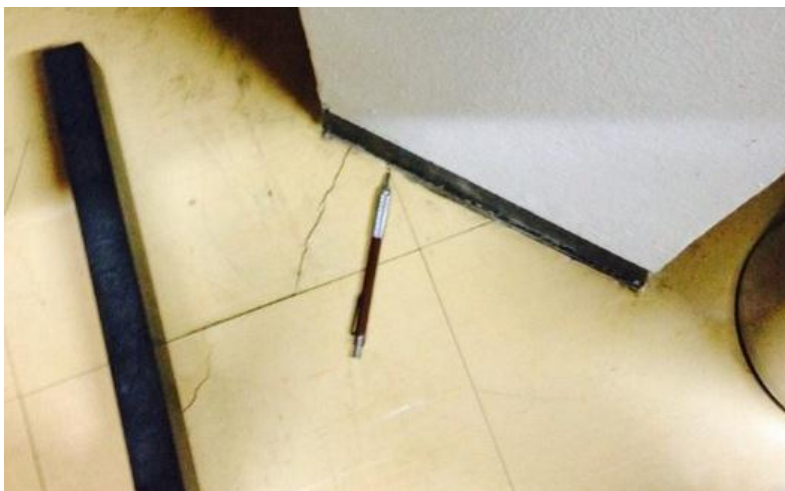
Figura 9 - Fissuras próximo à base dos pilares - Pavimento Superior
Imagem: CAMPOS, 2015

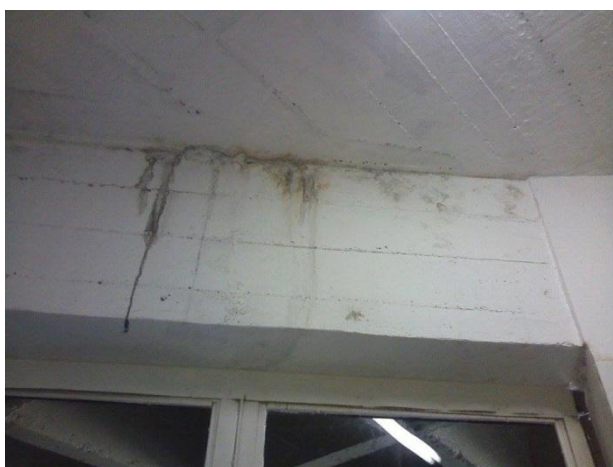
Figura 10 - Infiltração na viga do banheiro feminino - Pavimento Superior
Imagem: CAMPOS, 2015

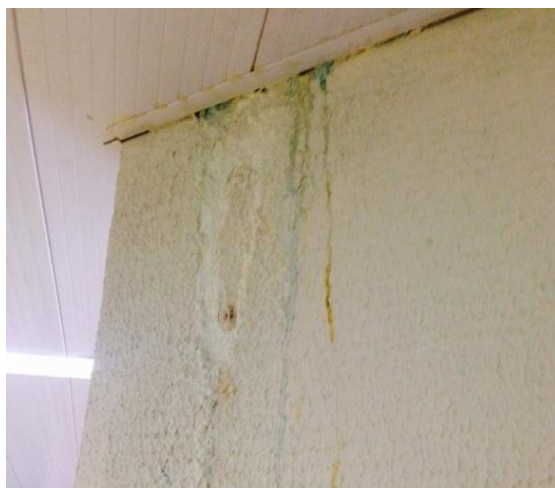
Figura 11 - Eflorescência nos pilares da recepção do Gabinete do Prefeito - Pavimento Superior
Imagem: CAMPOS, 2015

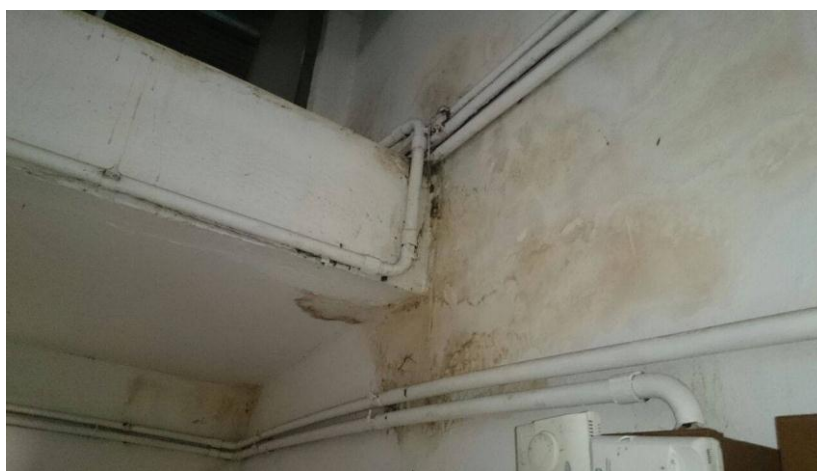
Figura 12- Infiltrações na viga da central de ar condicionado - Pavimento Superior
Imagem: CAMPOS, 2015

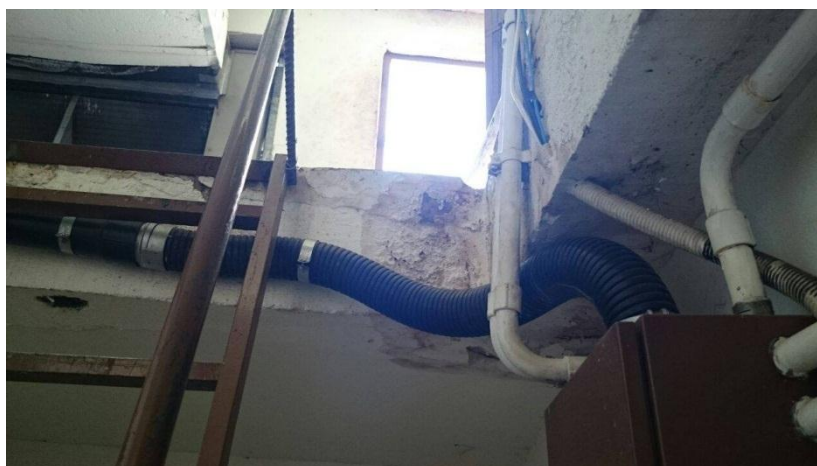
Figura 13 - Mancha de infiltração e deterioração da viga da central de ar condicionado - Pavimento Superior
Imagem: CAMPOS, 2015

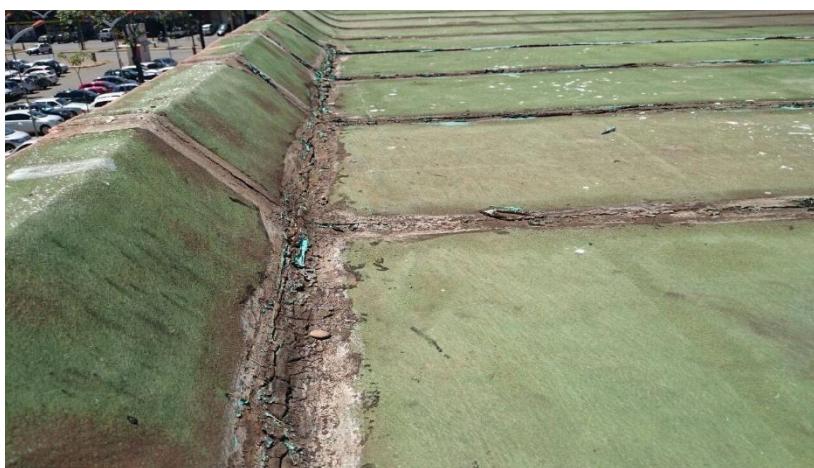
Figura 14 - Manta asfáltica deteriorada – Na área de cobertura da PMA
Imagem: CAMPOS, 2015

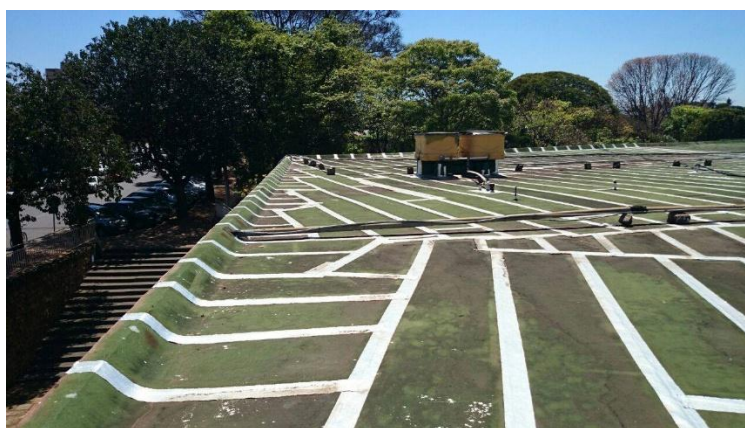
Figura 15 - Manchas na manta asfáltica – Cobertura
Imagem: CAMPOS, 2015

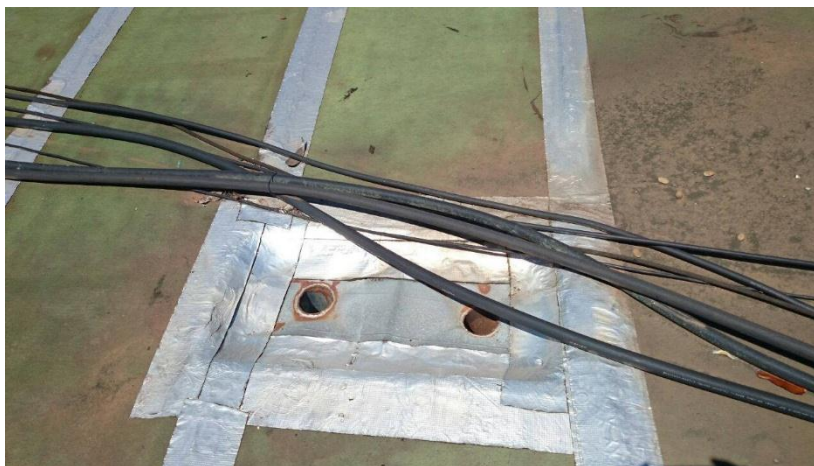
Figura 16 – Duto de queda com presença de cabeamento – Cobertura
Imagem: CAMPOS, 2015

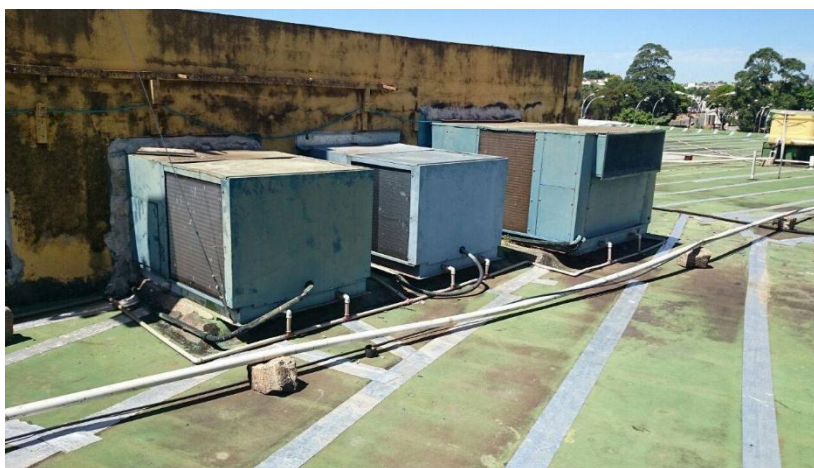
Figura 17 – Manchas nas paredes externas da saída – Cobertura
Imagem: CAMPOS, 2015
