**A ESTRUTURA DA UEG (CCET): PROJETO, EXECUÇÃO,  
INTERVENÇÕES E PROPOSTA DE ESTRATÉGIAS PARA  
MANUTENÇÃO (PRÉDIOS ADJACENTES).**

**THE UEG STRUCTURE (CCET): DESIGN, IMPLEMENTATION,  
INTERVENTION AND PROPOSED STRATEGIES FOR  
MAINTENANCE (BUILDINGS ADJACENT)**

**Resumo:** Este trabalho visa analisar e quantificar o grau de deterioração do Laboratório de Pesquisa Ecológica e Educação Científica, prédio adjacente do Campus de Ciências Exatas e Tecnológicas Henrique Santillo (CCET) da Universidade Estadual de Goiás. Construído em 2008, uma estrutura de dois andares, com uma arquitetura arrojada, em concreto armado, que será objeto de estudo deste trabalho. Para a metodologia de análise foi escolhido o Grau de deterioração estrutural (GDE) da Universidade de Brasília. Para estudo das manifestações patológicas foi gerado registros fotográficos, tabelas de cálculos e foi atribuído um grau de importância para cada anomalia encontrada. Aplicando o método GDE alguns elementos obtiveram grau de deterioração  $Gde < 15$ , neste caso conclui-se que o grau de dano é aceitável, necessitando apenas de algumas medidas de manutenção preventiva. Para outros casos o grau de deterioração do elemen

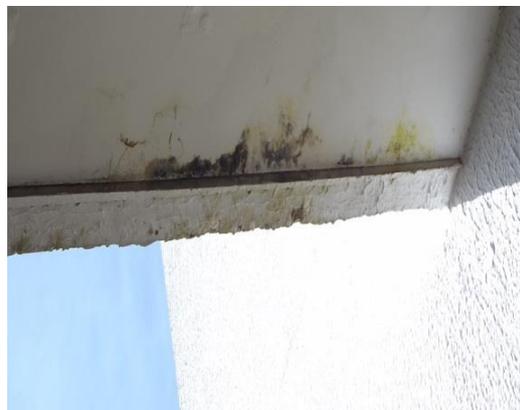
NOME DO ELEMENTO:		VIGA01		
DANOS	FP	Fi	D	
CARBONATAÇÃO	7	0	0	
COBRIMENTO DEFICIENTE	6	0	0	
CONTAM./CLORETOS	10	0	0	
CORROSÃO DE ARMADURA	7	0	0	
DESAGREGAÇÃO	7	0	0	
DESVIO DE GEOMETRIA	8	2	6,4	
EFLORESCÊNCIA	5	2	4	
ESFOLIAÇÃO	8	2	6,4	
FISSURA	10	2	8	
INFILTRAÇÃO	6	3	24	
MANCHA	5	2	4	
RECALQUE	10	0	0	
SEGREGAÇÃO	6	0	0	
SINAIS DE ESMAGAMENTO	10	0	0	
Gde			37,09

Figura 2 - Infiltrações na base da viga 01

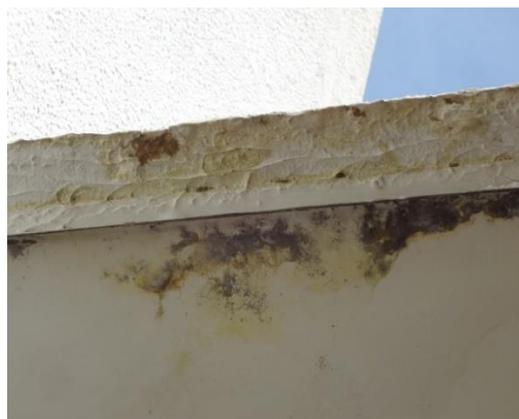
NOME DO ELEMENTO:		VIGA02		
DANOS	FP	Fi	D	
CARBONATAÇÃO	7	0	0	
COBRIMENTO DEFICIENTE	6	0	0	
CONTAM./CLORETOS	10	2	8	
CORROSÃO DE ARMADURA	7	0	0	
DESAGREGAÇÃO	7	0	0	
DESVIO DE GEOMETRIA	8	1	3,2	
EFLORESCÊNCIA	5	2	4	
ESFOLIAÇÃO	8	2	6,4	
FISSURA	10	0	0	
INFILTRAÇÃO	6	3	24	
MANCHA	5	2	4	
RECALQUE	10	0	0	
SEGREGAÇÃO	6	0	0	
SINAIS DE ESMAGAMENTO	10	0	0	
Gde			36,39

Figura 3 - Patologias na viga 02

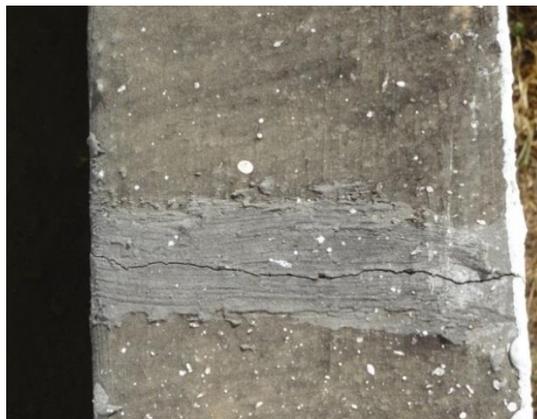
NOME DO ELEMENTO:		VIGA03		
DANOS	FP	Fi	D	
CARBONATAÇÃO	7	0	0	0
COBRIMENTO DEFICIENTE	6	0	0	0
CONTAM./CLORETOS	10	0	0	0
CORROSÃO DE ARMADURA	7	0	0	0
DESAGREGAÇÃO	7	0	0	0
DESVIO DE GEOMETRIA	8	0	0	0
EFLORESCÊNCIA	5	0	0	0
ESFOLIAÇÃO	8	0	0	0
FISSURA	10	3	40	
INFILTRAÇÃO	6	0	0	0
MANCHA	5	2	4	
RECALQUE	10	0	0	0
SEGREGAÇÃO	6	0	0	0
SINAIS DE ESMAGAMENTO	10	0	0	0
Gde				43,67

Figura 4 - Fissura na viga 03

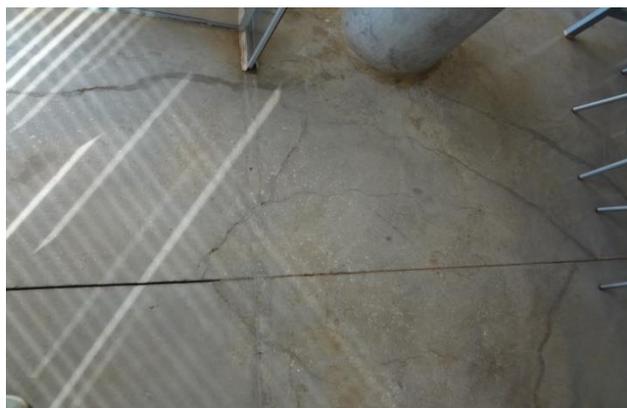
NOME DO ELEMENTO:		LAJE01		
DANOS	FP	Fi	D	
CARBONATAÇÃO	7	0	0	0
COBRIMENTO DEFICIENTE	6	0	0	0
CONTAM./CLORETOS	10	0	0	0
CORROSÃO DE ARMADURA	7	0	0	0
DESAGREGAÇÃO	7	1	2,8	
DESVIO DE GEOMETRIA	8	2	6,4	
EFLORESCÊNCIA	5	2	4	
ESFOLIAÇÃO	8	0	0	0
FISSURA	10	3	40	
INFILTRAÇÃO	6	3	24	
MANCHA	5	2	4	
RECALQUE	10	2	8	
SEGREGAÇÃO	6	0	0	0
SINAIS DE ESMAGAMENTO	10	0	0	0
Gde				62,06

Figura 5 - Fissuras recalque da fundação

As fissuras e o abaulamento do piso devido ao recalque da fundação são problemas estruturais que requerem uma melhor avaliação de profissionais da área, visto que nesses casos, a reparação em si do componente trincado é a parte menos importante na resolução do problema. Estudos demonstram que há possibilidade de continuação do movimento, nenhum método de reparo do componente será eficiente. Portanto a recuperação do componente só deverá ser efetuada quando o movimento estabilizar. Antes dessa estabilização, devem-se focar no combate as causas dos recalques, aplicando técnicas de consolidação do terreno, ou de reforço da fundação. Medidas complementares devem ser tomadas como a impermeabilização superficial do terreno ao redor da obra, drenagem superficial de águas que possam eventualmente empoçar nas proximidades da fundação e corte de árvores que absorvam muita água do solo.

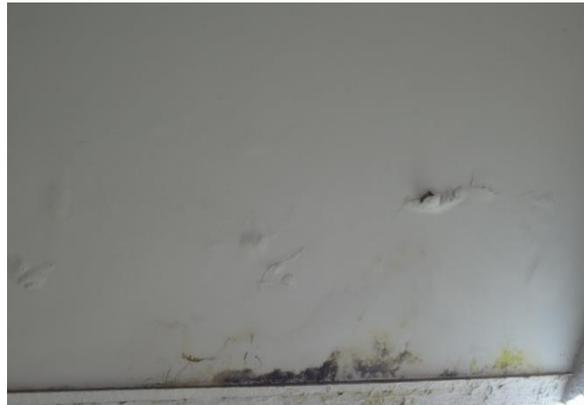
NOME DO ELEMENTO:		LAJE02		
DANOS	FP	Fi	D	
CARBONATAÇÃO	7	0	0	
COBRIMENTO DEFICIENTE	6	0	0	
CONTAM./CLORETOS	10	0	0	
CORROSÃO DE ARMADURA	7	0	0	
DESAGREGAÇÃO	7	1	2,8	
DESVIO DE GEOMETRIA	8	2	6,4	
EFLORESCÊNCIA	5	0	0	
ESFOLIAÇÃO	8	0	0	
FISSURA	10	2	8	
INFILTRAÇÃO	6	3	24	
MANCHA	5	2	4	
RECALQUE	10	0	0	
SEGREGAÇÃO	6	0	0	
SINAIS DE ESMAGAMENTO	10	0	0	
		Gde	35,26

Figura 6 - Infiltração na laje 02

Foram encontradas também casos de fissuras provenientes da passagem de água, que além de provocar manchas, contribuem para o desencadeamento de outras patologias como a eflorescências, bolhas, possibilitam a proliferação de bolores e que nos caso mais graves, propiciam um processo de corrosão das armaduras que se não forem tratadas adequadamente chegam a comprometer a estabilidade estrutural das edificações. Para este caso recomenda-se o tratamento com impermeabilizante acrílico flexível. É sugerido preencher a abertura da fissura com resinas acrílicas, se necessário, pode-se estruturar a área com a aplicação de uma tela especial a base de fibras de vidro de mono-filamento contínuo e posterior pintura flexível.

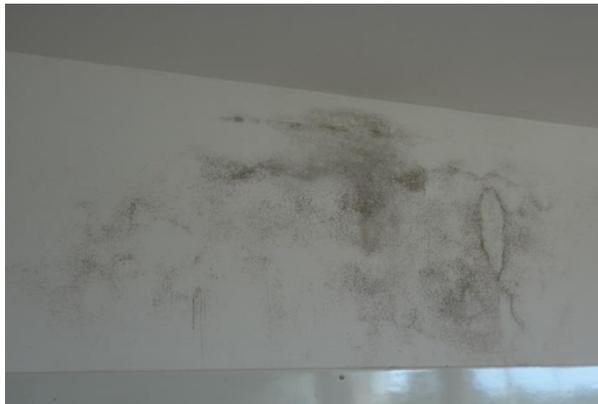
NOME DO ELEMENTO:		PAREDE01		
DANOS	FP	Fi	D	
CARBONATAÇÃO	7	0	0	
COBRIMENTO DEFICIENTE	6	0	0	
CONTAM./CLORETOS	10	0	0	
CORROSÃO DE ARMADURA	7	0	0	
DESAGREGAÇÃO	7	0	0	
DESVIO DE GEOMETRIA	8	1	3,2	
EFLORESCÊNCIA	5	1	2	
ESFOLIAÇÃO	8	0	0	
FISSURA	10	0	0	
INFILTRAÇÃO	6	3	24	
MANCHA	5	2	4	
RECALQUE	10	0	0	
SEGREGAÇÃO	6	0	0	
SINAIS DE ESMAGAMENTO	10	0	0	
		Gde	30,65

Figura 7- Manchas parede 01

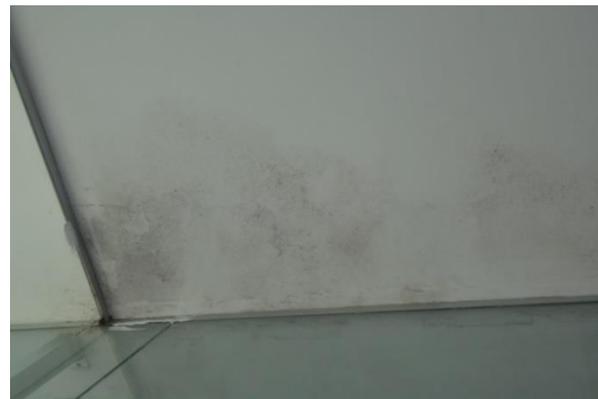
NOME DO ELEMENTO:		PAREDE02		
DANOS	FP	Fi	D	
CARBONATAÇÃO	7	0	0	
COBRIMENTO DEFICIENTE	6	0	0	
CONTAM./CLORETOS	10	0	0	
CORROSÃO DE ARMADURA	7	0	0	
DESAGREGAÇÃO	7	0	0	
DESVIO DE GEOMETRIA	8	1	3,2	
EFLORESCÊNCIA	5	1	2	
ESFOLIAÇÃO	8	0	0	
FISSURA	10	1	4	
INFILTRAÇÃO	6	2	4,8	
MANCHA	5	2	4	
RECALQUE	10	0	0	
SEGREGAÇÃO	6	0	0	
SINAIS DE ESMAGAMENTO	10	0	0	
		Gde	7,1

Figura 8 - Infiltração base da parede 02

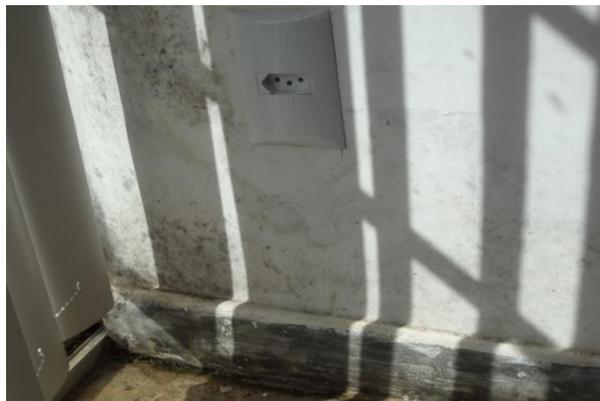
NOME DO ELEMENTO:		PAREDE03		
DANOS	FP	Fi	D	
CARBONATAÇÃO	7	0	0	
COBRIMENTO DEFICIENTE	6	0	0	
CONTAM./CLORETOS	10	0	0	
CORROSÃO DE ARMADURA	7	0	0	
DESAGREGAÇÃO	7	0	0	
DESVIO DE GEOMETRIA	8	1	3,2	
EFLORESCÊNCIA	5	1	2	
ESFOLIAÇÃO	8	0	0	
FISSURA	10	1	4	
INFILTRAÇÃO	6	2	4,8	
MANCHA	5	3	20	
RECALQUE	10	0	0	
SEGREGAÇÃO	6	0	0	
SINAIS DE ESMAGAMENTO	10	0	0	
Gde			28,24

Figura 9 - Infiltração e manchas parede 03

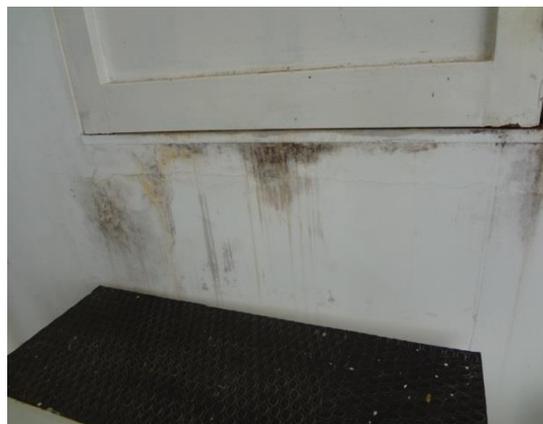
NOME DO ELEMENTO:		PAREDE04		
DANOS	FP	Fi	D	
CARBONATAÇÃO	7	0	0	
COBRIMENTO DEFICIENTE	6	0	0	
CONTAM./CLORETOS	10	0	0	
CORROSÃO DE ARMADURA	7	0	0	
DESAGREGAÇÃO	7	0	0	
DESVIO DE GEOMETRIA	8	1	3,2	
EFLORESCÊNCIA	5	2	4	
ESFOLIAÇÃO	8	2	6,4	
FISSURA	10	1	4	
INFILTRAÇÃO	6	3	24	
MANCHA	5	2	4	
RECALQUE	10	0	0	
SEGREGAÇÃO	6	0	0	
SINAIS DE ESMAGAMENTO	10	0	0	
Gde			35,37

Figura 10 - Patologias parede 04
