Meio físico, uso da terra e processos erosivos na bacia do Rio Bonito no município de Minaçu, Goiás, Brasil.

Resumo: Este trabalho tem como objetivo avaliar as ocorrências de processos erosivos lineares na bacia do Rio Bonito, no município de Minaçu no estado de Goiás, a partir de uma análise integrada do meio físico e uso da terra. Para o desenvolvimento da pesquisa, realizou-se uma caracterização dos elementos do meio físico e das formas de uso e ocupação da terra, essas informações foram cruzadas às ocorrências de focos erosivos. Os resultados obtidos demonstraram que os processos erosivos estão relacionados predominantemente aos usos: pastagem, agricultura e área urbana, ocorrendo em Argissolos Vermelhos e Cambissolos com declividades que variam de 0% a 20%. Estes solos possuem texturas de média a arenosa e se assentam sobre rochas metamórficas do Complexo Rio Maranhão e Grupo Paranoá. Notou-se a ausência de um plano de manejo que considere as fragilidades do meio físico e que proponha ações mitigadoras e/ou de recuperação das áreas degradadas.

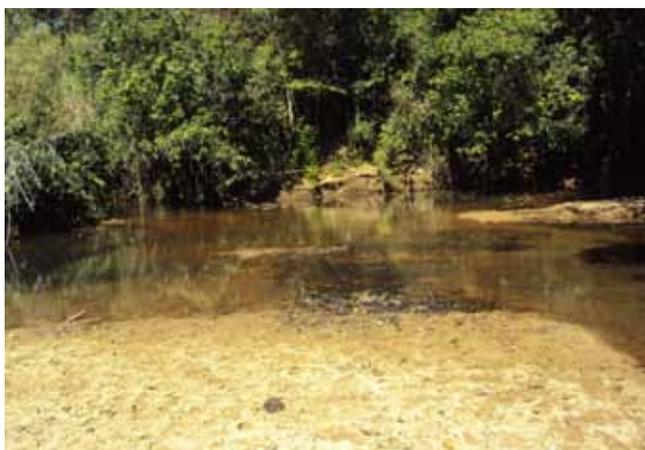
Figura 11: Leito assoreado.
Autora: Maria da Penha R. O. Gomes, 2012.

A criação de gado também tem provocado processos erosivos às margens dos córregos, pois os proprietários das terras, para facilitar o acesso do gado à água, abrem clareiras na vegetação ciliar. Estes solos arenosos, desprovidos de cobertura vegetal, não suportam a circulação contínua de animais e vão cedendo para a calha do rio, provocando erosão e assoreamento. A Figura 11 apresenta um exemplo clássico deste processo, sem vegetação ciliar e com as margens e o leito do curso d'água, extremamente assoreados.

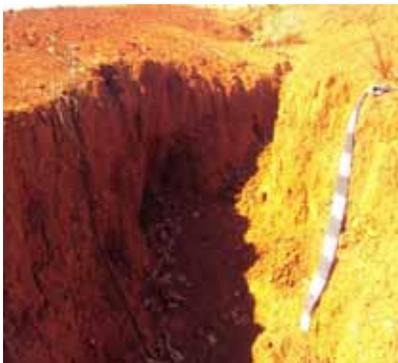
Figura 12: Ravina em área de agricultura
Autora: Maria da Penha R. O. Gomes 2012.

Estágios mais avançados de erosão linear, como ravinas e voçorocas, também foram identificados nas áreas de atividade agrícola. A Figura 12 apresenta um processo de ravinamento bem avançado, com incisão superior a um metro. Esta ravina é resultado do escoamento superficial concentrado em baixa vertente, neste caso não houve a aplicação de medidas conservacionistas, como terraceamento em curva de nível ou plantio direto. Na Figura 13 temos uma voçoroca, com profundidade superior a cinco metros, ela se desenvolveu em função da concentração do fluxo de água, provocada pela abertura de estrada, causas frequentes de erosão em zona rural. Neste caso a recuperação é mais complexa e onerosa, técnicas de bioengenharia precisam ser aplicadas, para conter o avanço do processo.

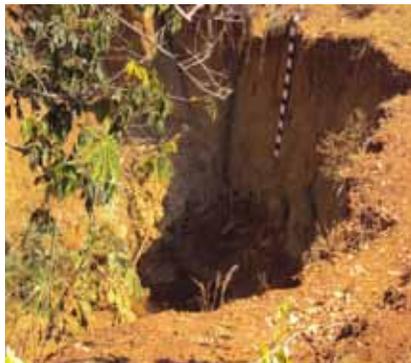
Figura 13: Voçoroca em margem de estrada.
Autora: Maria da Penha R. O. Gomes.

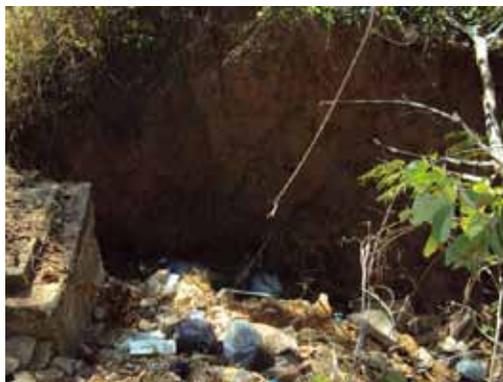
Figura 14: Ravina relacionada à ocupação urbana.
Autora: Maria da Penha R. O. Gomes, 2012.

Contudo, a infraestrutura implantada na Vila de Furnas, não foi suficiente para conter a ocorrência de processos erosivos, pois sete ravinas foram catalogadas neste setor e um foco crítico de assoreamento com grande quantidade de sedimentos depositados. A Figura 14 a seguir, é um dos exemplos de ravinamento que ocorrem na vila, esta se desenvolveu no final de uma rua, onde se concentra o fluxo de água superficial.

As causas estão na forma como as ruas foram traçadas, perpendiculares ao fundo do vale, e a vertente possui mais de oitocentos metros, com declividades que chegam a 20%. Os Cambissolos e Neossolos Litólicos, em que a vila esta assentada, são extremamente arenosos e estas características somadas à impermeabilização do solo, potencializam o escoamento. Dissipadores de energia precisam ser instalados, pois as erosões estão evoluindo e avançando em direção das áreas pavimentadas.
