CAMINHADAS, OBSERVAÇÕES E GARIMPO BIBLIOGRÁFICO: O RIO VERMELHO E SEUS SÉCULOS DE DEGRADAÇÃO

DANIELLE CRISTINA GODINHO

VANDERVILSON ALVES CARNEIRO

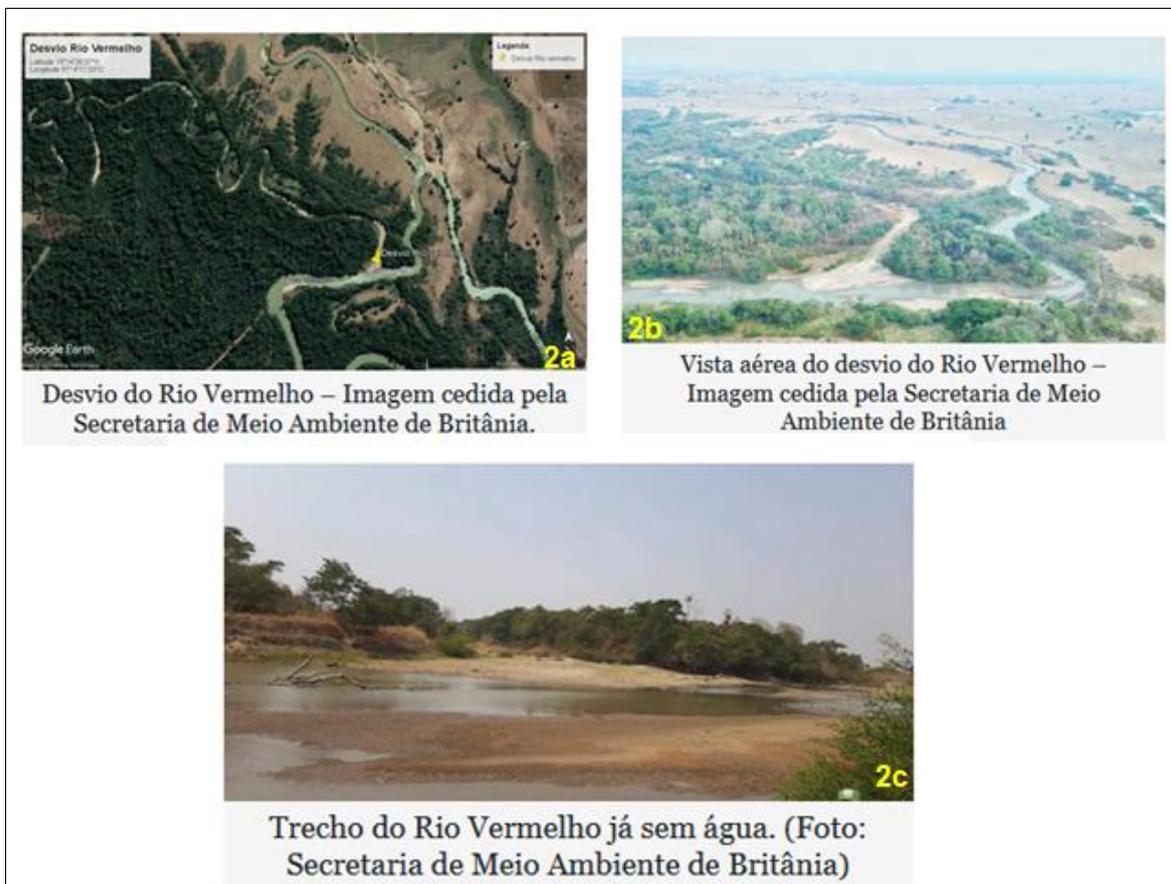
Figura 2. Desvio e trecho assoreamento do Rio Vermelho.

Os fragmentos textuais tanto de Barlow e Clarke (2003) como de Cora Coralina (2006) cumearam o estudo, pois, o rio é sem dúvida, um elemento determinante da paisagem urbana, que moldou num primeiro momento a organização das cidades, mas que, com o avanço da engenharia, acabou sendo moldado. Historicamente, muitas das cidades surgiram às margens dos rios, mas com o tempo estes foram sendo ofuscados por intervenções sem qualquer critério, tais como canalizações, barramentos, retificações, desassoreamento, entre outros (PAUL; MEYER, 2019). O Rio Vermelho que nasce no município de Goiás, sempre foi um referencial de desenvolvimento, sendo esse rio que corta parte do centro da cidade, de acordo com a figura 1, recebe vários afluentes, e em seu percurso até o deságue no Rio Araguaia são inúmeras as degradações ambientais (figuras 2a, 2b, 2c).

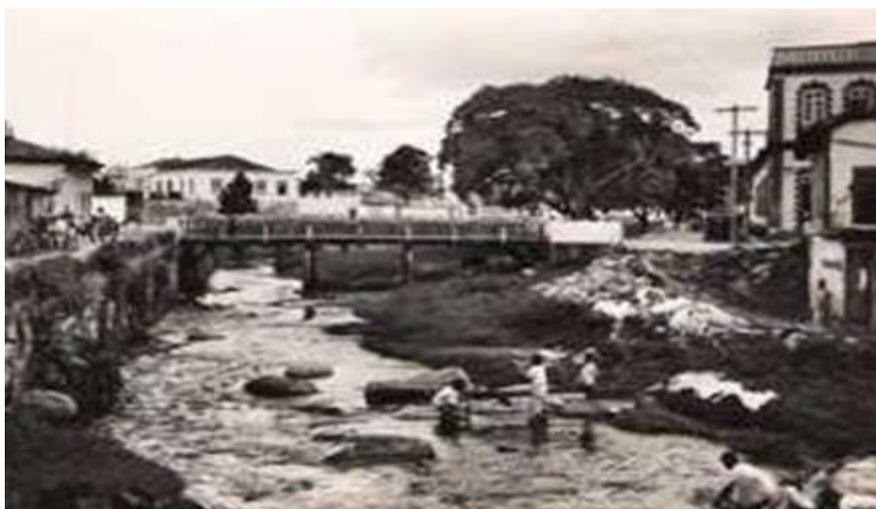
Esses impactos foram sentidos no Rio Vermelho com o crescimento urbano junto às margens do rio, carência de um planejamento ambiental adequado, desmatamento, esgotamento sanitário inadequado e acidentes ambientais (figura 4).

Figura 4. Garimpo no Rio Vermelho em 1990.

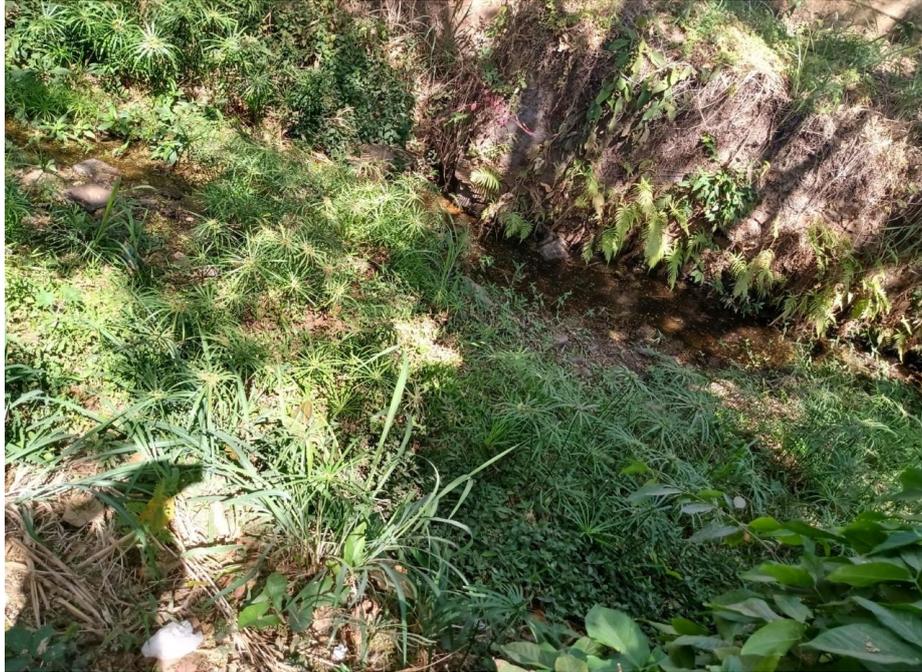
Figura 5. Lixos e esgotos jogados no Córrego Manoel Gomes.

Desse modo, compreende-se que os córregos que cortam a cidade são afluentes do Rio Vermelho, precisam passar por uma recuperação das áreas degradadas para evitar o comprometimento do meio ambiente. Essa recuperação necessitaria de uma

coleta de esgotos em todas as residências da cidade, replantio de vegetação para recuperação da mata ciliar, despoluição desses córregos, redesignação ambiental e principalmente de uma educação ambiental com a população ribeirinha, para que não jogue lixo as margens dos córregos e rio.

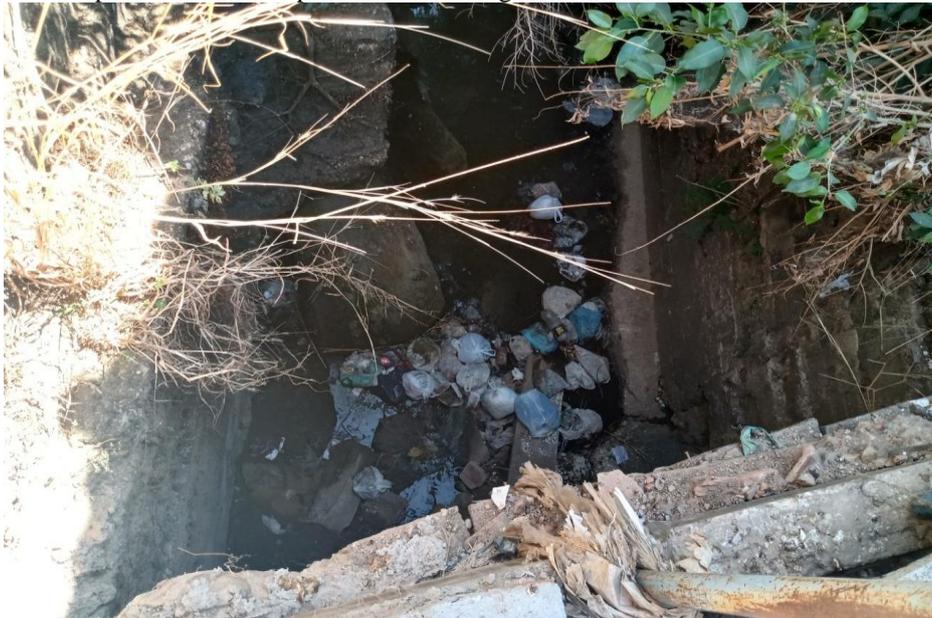
Figura 6. Sacolas plásticas e lixos depositados no Córrego da Prata.

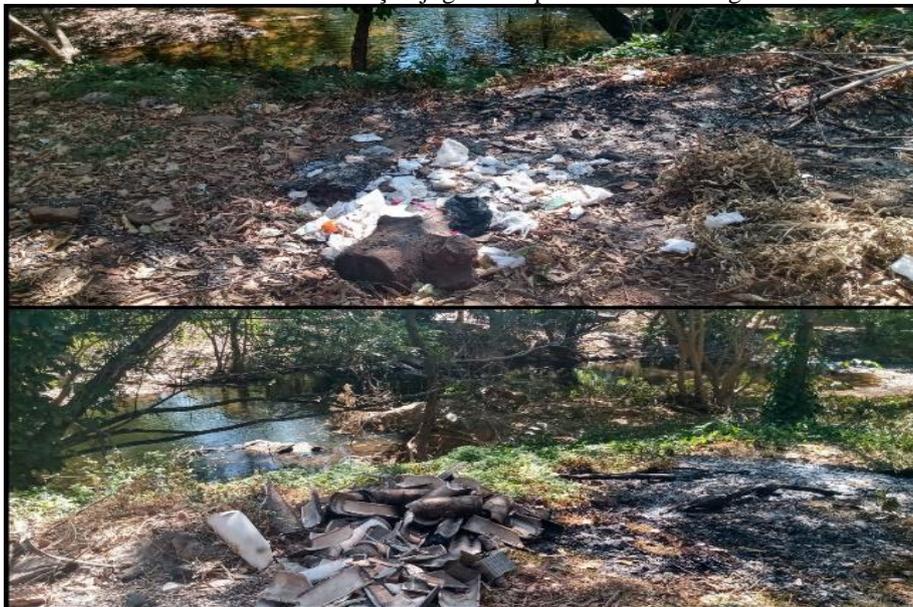
Figura 7. Lixo e resto de material de construção jogado no percurso até o Largo da Carioca.

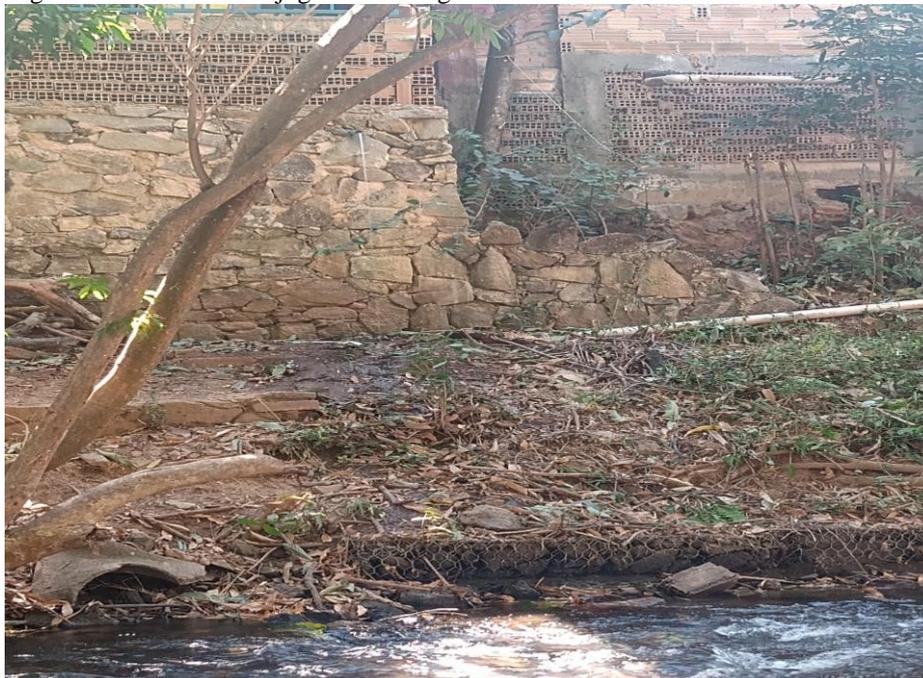
Figura 8. Esgoto residencial sendo jogados no Largo da Carioca.

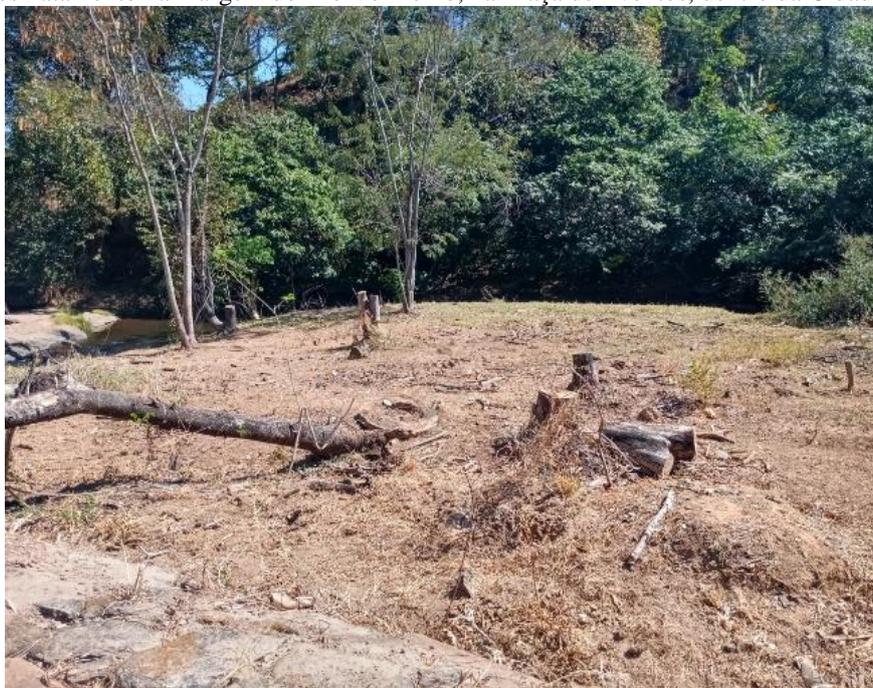
Outro problema encontrado em toda margem do rio, são os desmatamentos, causando uma grande perda da fauna e flora da região (figura 9). Sendo necessária a recuperação dessas vegetações, para recuperação tanto do rio como de seus afluentes. Como estima Godinho (2012), 80% das matas ciliares do rio, entre as nascentes e a cidade, foram derrubadas para dar lugar a pastagens. Na Cidade de Goiás, o Rio Vermelho encontra-se desprotegido de sua vegetação ciliar, pois ao longo de sua história esta vegetação foi retirada dando lugar a construções como ruas, casas e comércios, dessa forma não considerando a vazão do rio no período de cheia, ocupando suas margens.

Figura 9. Desmatamento na margem do Rio Vermelho, na Praça de Eventos, dentro da Cidade de Goiás.

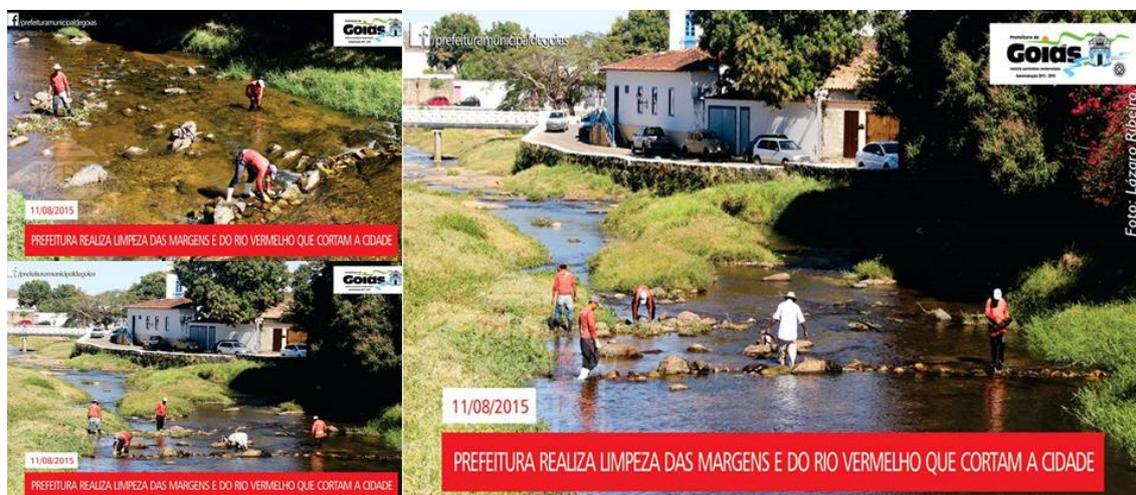
Nota-se que a partir de 2015, tem sido feito por parte da Prefeitura Municipal de Goiás a limpeza e roçagem do Rio Vermelho e suas margens, onde foram e são recolhidas algumas garrafas pet, sacolas, latinhas de bebidas e muitos tocos e galhos (figura 10).

Figura 10. Serviços de limpeza e roçagem no Rio Vermelho.

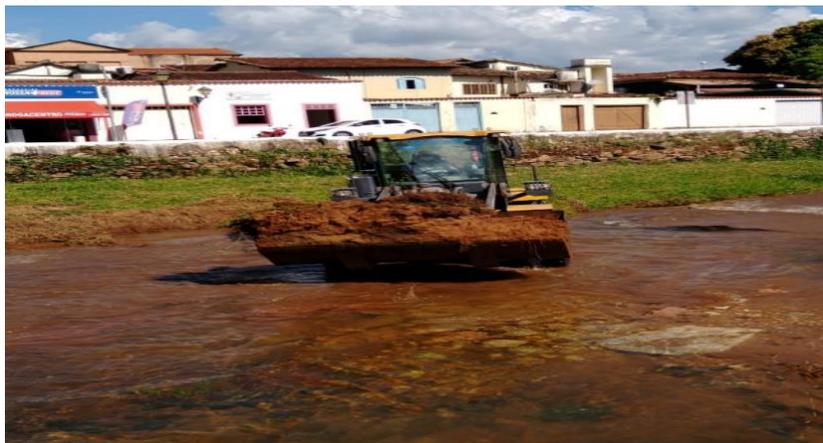
O desassoreamento consiste na retirada de material do leito do rio, mas com a movimentação desse material pode desencadear vários outros problemas como relatado pelo grupo Águas do Cerrado (GWATÁ/UEG) e Associação dos Geógrafos Brasileiros (AGB/Seção Cidade de Goiás) (2021, online):

Figura 11. Desassoreamento do Rio Vermelho.

Como recuperação seria necessário um estudo com uma equipe qualificada, contando que nossa cidade possui três universidades, com docentes e discentes qualificados, que poderiam contribuir com esse estudo, encontrando a melhor maneira para recuperação do leito do rio, como reflorestamento das áreas degradadas, criando estações hidrométricas com monitoramento da variação do nível d'água durante todo ano, e fazendo uma educação ambiental efetiva com a população, pois a mesma tem um papel importante (figuras 11 e 12).

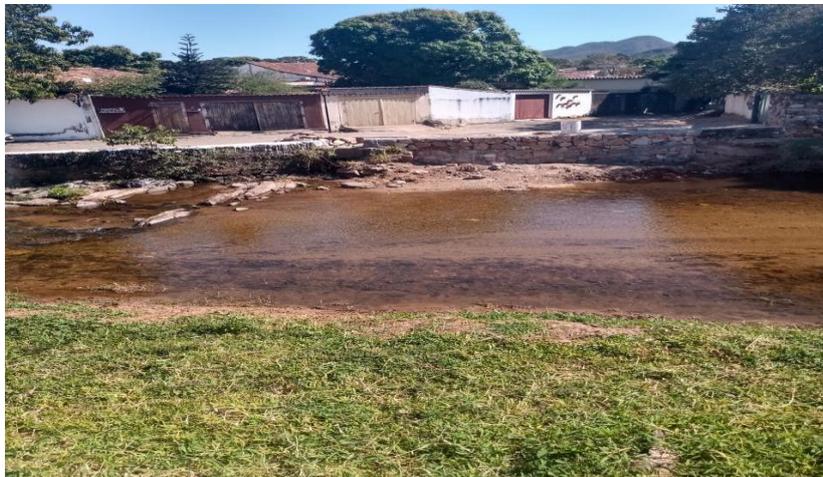
Figura 12. Rio Vermelho com trecho desassoreado.

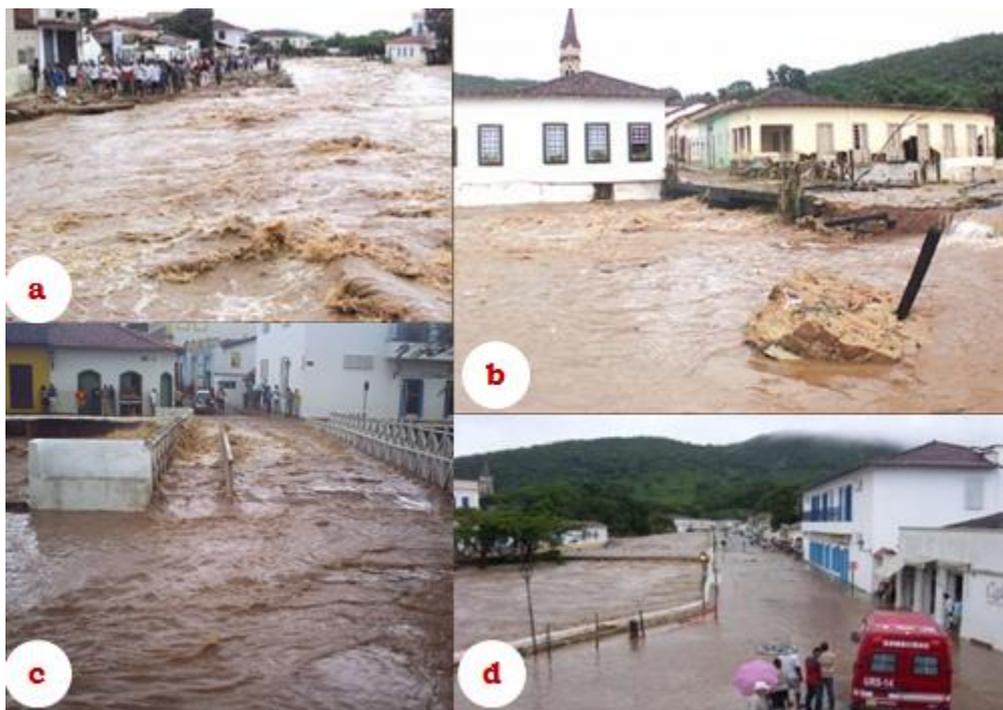
O Rio Vermelho também é marcado pelas enchentes que acontecem periodicamente no município, sendo a última de grande Organização das Nações Unidas para Educação, a Ciência e a Cultura (UNESCO), deixando a cidade bastante devastada, relatado por Assunção Filho e Ribeiro (2006), Silva (2014); Silva e Barbalho (2016) e Rosa (2021) (figura 13).

Figura 13. A enchente do Rio Vermelho em 2011 na Cidade de Goiás.
