**CARACTERIZAÇÃO DE ÁREAS DEGRADADAS (TIPO EROSÕES  
EM SULCO) EM UMA PEQUENA PROPRIEDADE RURAL NO  
MUNICÍPIO DE FAINA / GO: UMA PROPOSTA DE AÇÕES  
RECUPERATIVAS**

**CARACTERIZACIÓN DE ÁREAS DEGRADADAS (TIPO  
EROSIONES EN RANURA) EN UNA PEQUEÑA PROPIEDAD  
RURAL DEL MUNICIPIO DE FAINA / GO: UNA PROPUESTA DE  
ACCIONES DE RECUPERACIÓN**

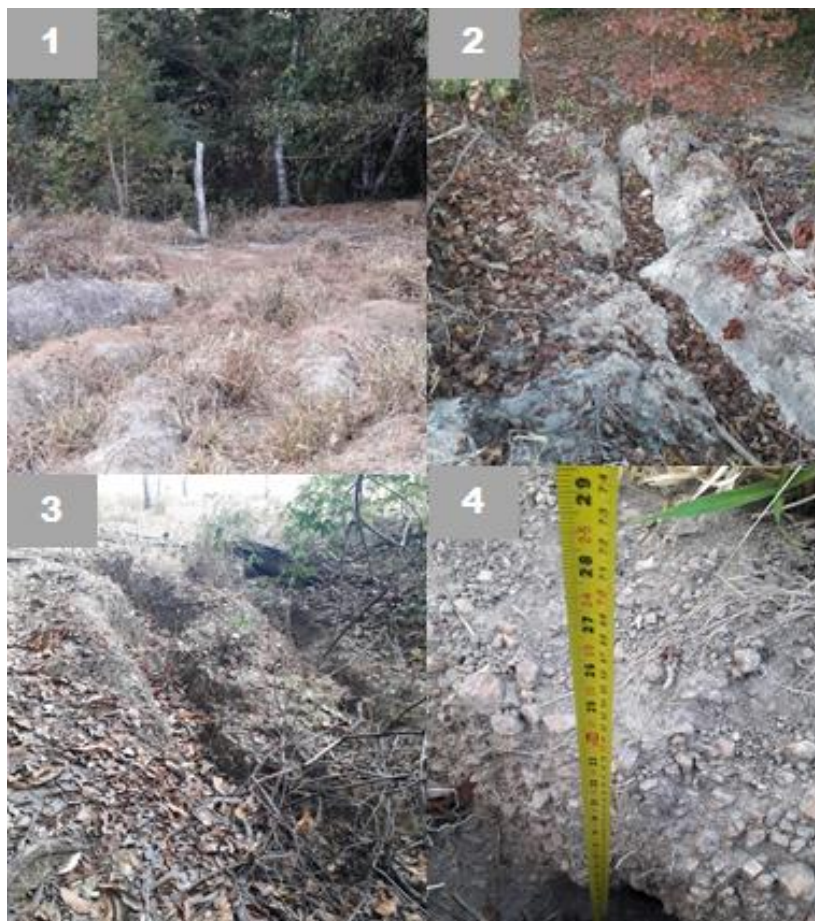
Figura 4. Visão das 4 áreas degradadas por atividades erosivas na propriedade rural. Fonte: Trabalho de campo (2021).

Os processos erosivos são do tipo linear conforme as áreas numeradas de 1 a 4 na figura acima. O desenvolvimento dos processos erosivos é geralmente atribuído a mudanças ambientais induzidas pelas atividades humanas. Sulcos, ravinas e voçorocas presentes em grande parte do território brasileiro geralmente estão associados ao uso do solo, ao substrato geológico, ao tipo de solo, ao relevo e às características climáticas e hidrológicas, conforme Zanatta et al. (2019).

Nos trabalhos de campo checkou-se que a erosão em sulcos foi detectada por meio da observação e por mensuração (uso de trena) da profundidade de até 50 cm, segundo os parâmetros utilizados por Ismael et al. (2013).

A escolha da melhor técnica a ser empregada para a recuperação das áreas foi de acordo com os estudos realizados por D'Agostin et al. (2017) e Moura (2008). No caso da propriedade em questão, a melhor técnica a ser empregada foi o cercamento das

áreas visando à regeneração natural dos locais aliado ao plantio de mudas de espécies nativas e não nativas identificadas nas proximidades das áreas degradadas por atividades erosivas. Após o cercamento e plantio dos espécimes, as áreas serão monitoradas periodicamente (a cada três meses) a fim de verificar qual a porcentagem de espécies de plantas nativas (catalogadas inicialmente) irão compor a flora das áreas cercadas, e qual a porcentagem de mudas plantadas inicialmente conseguirão sobreviver.

A estratégia para recuperação das áreas foram traçadas de acordo com a literatura recomendada, e segundo a disponibilidade financeira dos proprietários do

imóvel. Sendo a estratégia mais viável a regeneração natural e concomitantemente o plantio de mudas de espécimes nativas e não nativas do Cerrado seguindo os parâmetros de plantio adotados por Moura (2008).
