IMPACTOS SOCIOAMBIENTAIS EM BACIAS HIDROGRÁFICAS: ESTUDO DO CÓRREGO MILAGRE EM PORANGATU / GO

Os impactos sociambientais na microbacia hidrográfica do córrego Milagre em Porangatu/GO

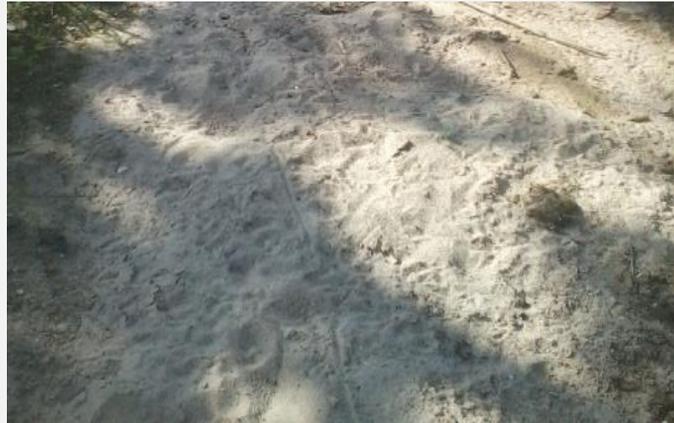
Sua nascente está situada em uma área mais elevada. Já em seu trecho final que está em um local mais baixo, há presença de terras com bastante matéria orgânica e úmidas. Nessas áreas é comum a existência dos gleissolos. Lepsch (2010, p.115) explica que “gleissolos são comuns nas baixadas úmidas, saturadas com água [...], com padrões acinzentados característicos”, como podemos observar na figura 2 a seguir.

Figura 2- Características acinzentadas do solo (Ponto 6).

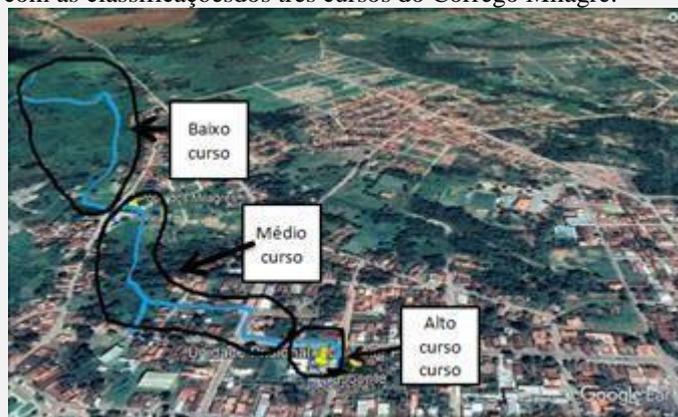
O curso alto se encontra na área de nascente, o curso médio se encontra entre os dois cursos e o baixo localiza em uma área menos elevada em relação ao próprio alto curso, conforme figura 3. O córrego Milagre em seu baixo curso apresenta essa característica semelhante a esta explicada pelo autor, na qual devido ser uma área de baixada o solo é bem úmido e apresenta traços acinzentados. Na figura anterior o solo apresenta uma cor cinza, sendo que há uma confirmação da presença desses solos nessas áreas.

Figura 3 - Imagem de satélite com as classificações dos três cursos do Córrego Milagre.

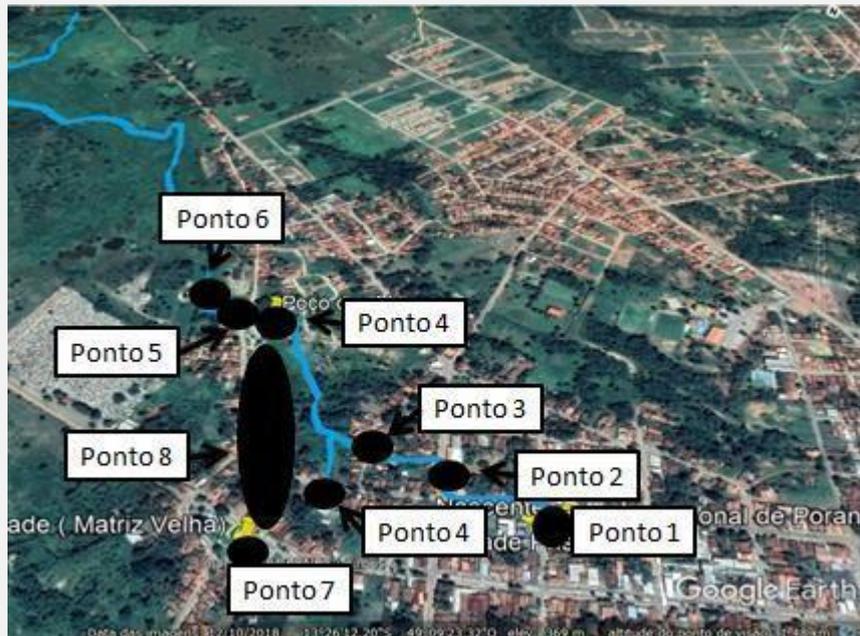
Figura 4 - Imagem com os pontos do córrego e as áreas fotografadas.

Nos pontos 1 e 4 há presença das nascentes, nos pontos 2,3,4, 5 e 6 tratam-se dos impactos socioambientais e um pouco da história antiga que é o caso do Poço dos Milagres no ponto 4. Já no ponto 8, sendo o maior ponto de todos, no qual foi retirada uma maior quantidade de informações, conhecido como Descoberto da Piedade, é que se encontra a Matriz Velha, o poço dos Milagres e onde ocorrem as festas juninas, sendo chamadas de Arraial do Descoberto.

Assim, o ponto 8 na figura 4, é uma área conhecida como Descoberto da Piedade. Isso se deve ao fato de esse local ter sido descoberto pelos bandeirantes, sobre o comando das expedições de Bartolomeu Bueno da Silva em busca de ouro. Já o nome Piedade é em homenagem a Santa, a qual as pessoas tinham devoção, fato relatado por um antigo morador.

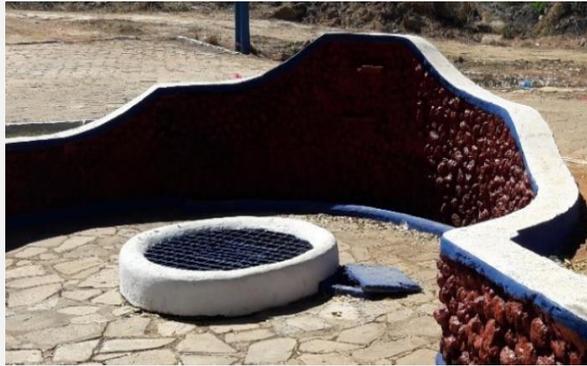
Figura 7 - Poço dos Milagres, onde a população usava constantemente sua água, para suprir suas necessidades básicas (Ponto 4).

De acordo com relatos de pessoas, várias outras cacimbas foram abertas, mas o gosto de suas águas não satisfazia os moradores. Seu formato é arredondado, devido mudanças que a própria prefeitura fez, por conseguinte, antigamente tinha-se um formato quadrado cercado com tabuas de cerca de um metro para as pessoas que pegavam água apoiarem-se melhor. Na imagem a seguir, mostra-se o poço dos Milagres nos dias de hoje.

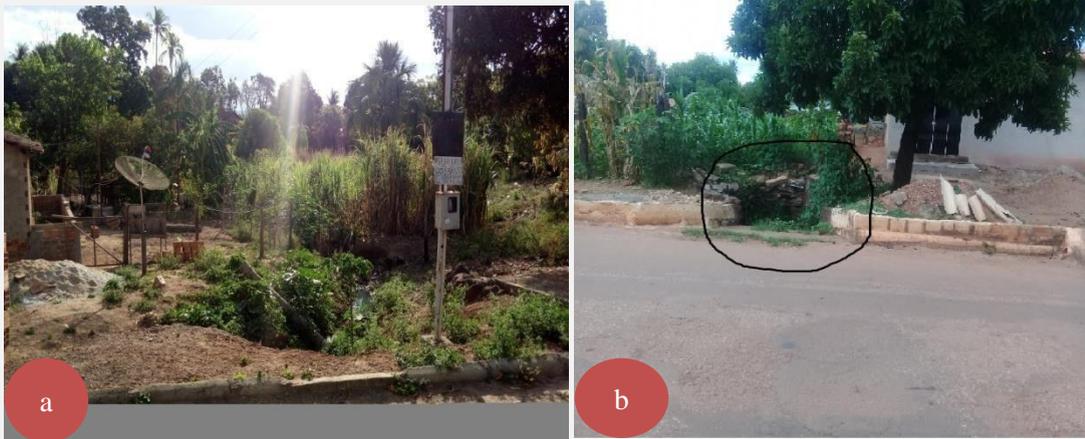
Ainda de acordo com o morador, ele diz que quando há chuvas fortes, o canal não suporta toda a água da chuva e vem a transbordar, passando por cima do lote. Isso ocorre devido a manilha da parte de cima ser maior e a desse local ser menor, que é o caso da figura 8 (a; b). O ponto que foi circulado, aonde a água chega a transbordar por cima.

Figura 8 – **a)** Casa construída pouco menos de 4 metros de distância do córrego na RuaJM Barros, do setor Nossa Senhora da piedade (Ponto 3 e 2); **b)** Local onde a água da chuva escoava, mas quando há chuvas torrenciais o canal não suporta toda quantidade de água e chega a transbordar invadindo o lote (Ponto 3 e 2).

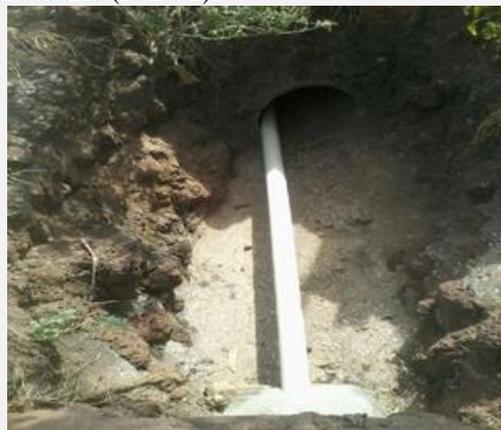
O Córrego Milagre tem sua vertente em maior parte coberta por asfalto, no qual a água da chuva não tem capacidade de infiltrar sobre o pavimento e dessa forma esses locais de drenagem cujo córrego, recebe um volume muito grande de água e que vem a favorecer as erosões das margens como observa na figura 9. Os ribeirinhos chegam a colocar pedras cangas para tentar conter o processo, entretanto, a força das águas levam até mesmo as próprias pedras mais para baixo do córrego, obstruindo ainda mais o curso d' água.

Figura 9 - Cano de esgoto colocado pelos moradores para lançamento mais a frente, como uma forma de amenizar o mau cheiro, na Rua Ceará na quadra abaixo (Ponto 2).

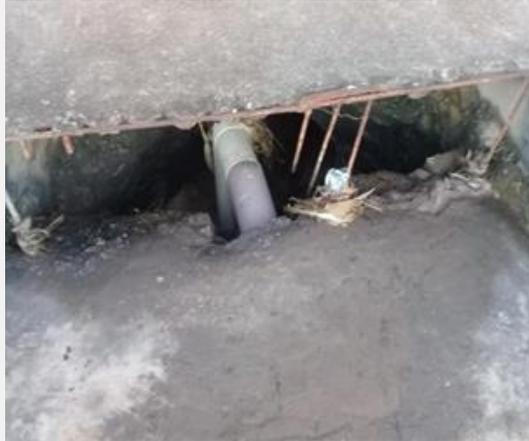
Na figura 10 percebe-se o transtorno que é causado aos moradores, que sentem medo quando há chuvas torrenciais, pelo fato de que a força da água passa por seus quintais e muito próximo das suas casas. Eles alegam que ficam inseguros de que futuramente as águas invadam suas casas, caso não seja instalado manilhas maiores para conter o fluxo pluvial.

Figura 10 - Cano de esgoto colocado pela Prefeitura, na Rua Ceará na quadra acimadesta rua (Ponto 2).

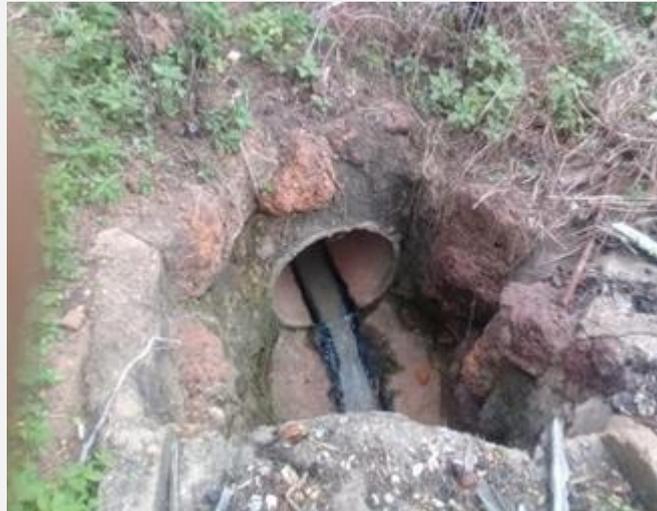
Porém o cano de esgoto colocado no ano de 2016 foi arrancado neste ano de 2019, devido uma forte chuva. O mau odor novamente se intensificou no local, mas dessa vez ninguém mais se propôs novamente pagar para colocar o cano de volta. Na figura de satélite a seguir, observa-se melhor o que foi feito para diminuir o problema e na outra mostra o esgoto escoando sobre o trecho canalizado de manilha.

Figura 11 - Esgoto da penitenciária escoando e produzindo um mau odor forte (Ponto2).

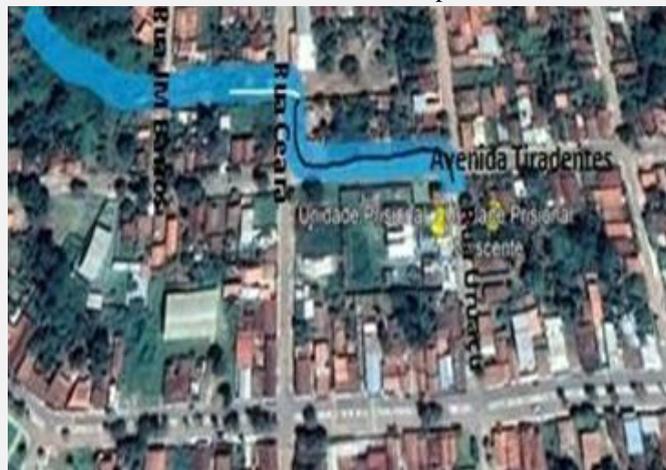
Na figura 12 de satélite, observou-se que o traçado azul representa o córrego, a linha preta representa a canalização colocada pela prefeitura e a linha branca, o cano que a própria população instalou, mas que foi arrancado pela água da chuva. Percebe-se que o esgoto que vem da penitenciária é resultado da presença da nascente do Córrego Milagre. O fato é que a fossa foi construída, cuja área é de nascente, entretanto, fossas sépticas funcionam como um sumidouro de água ou detritos, além do afloramento natural da água juntamente com resíduos líquidos contaminados, eles misturam com a água limpa e se torna completamente contaminada, e com isso faz a fossa transbordar, e para que ela não mais transbordasse na rua, a canalização foi feita para lançar ao córrego.

Figura 12 - Imagem de satélite mostrando o trecho canalizado para escoamento da água.

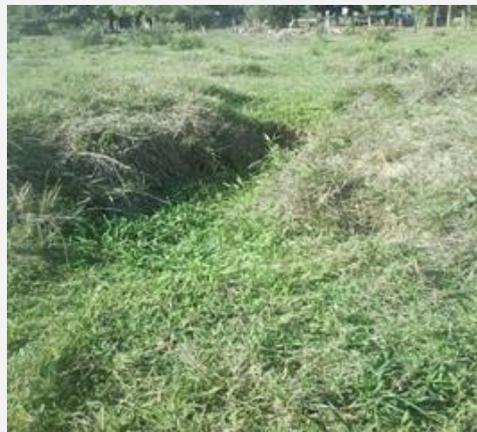
O processo de erosão por falta da cobertura vegetal sobre as margens do córrego causa o assoreamento do seu curso. Nas áreas de pastagens, o processo é bastante atuante. Sobre esse fator, analisou-se que há até certa dificuldade para identificar o canal natural do curso hídrico, devido apresentar vários outros canais construídos pela erosão, e por isso formou-se uma grande quantidade de sedimentos lançados no canal fluvial original do córrego, conforme as figuras a seguir.

Figura 13- Erosão formada pela enxurrada que fica em direção ao cursohídrico.

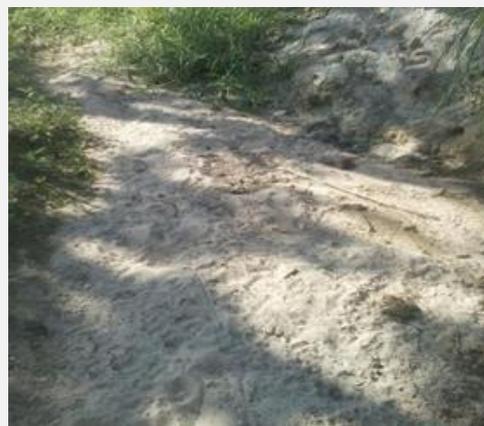
Figura 14- Grandes quantidades de sedimentação de foi trazida das partes mais altas. Devido não ter presença de vegetações ciliares, há uma lógica de que o processo tende a intensificar a cada dia (Ponto 6).

Cabe destacar, que maior parte de suas margens encontram-se bastante degradadas, devido à falta de mata ciliar, que é o caso das imagens anteriores 13 e 14 e presença de casas construídas muito próximas do córrego. Com isso causando forte atividade erosiva, e como consequências, processo de assoreamento e diminuição de seu volume de água, pois encontrou-se o seu curso seco em maior parte de seu trajeto. Segundo Carvalho (2006, p. 42):

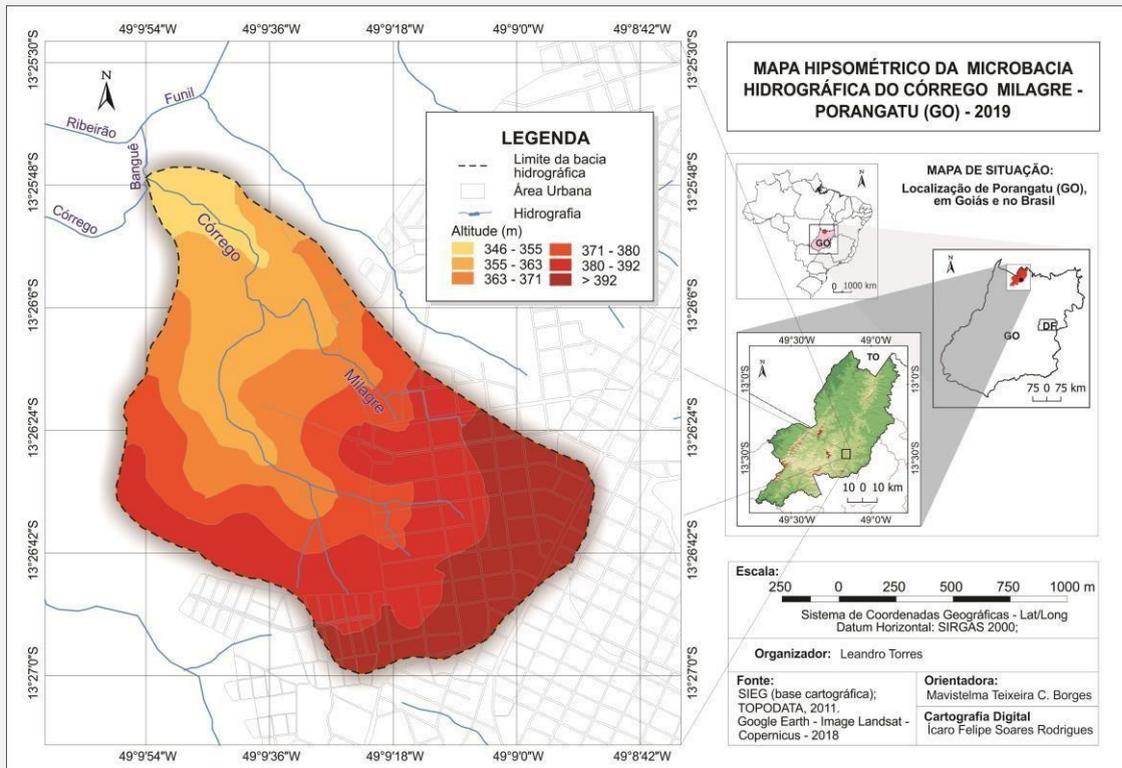
Figura 15 - Mapa hipsométrico que mostra as altitudes e a dinâmica fluvial do escoamento das águas para a rede hidrográfica do Milagre.

De acordo com a figura 15, sendo o mapa hipsométrico, percebe-se que o curso hídrico recebe uma grande quantidade de águas, e com isso, os processos erosivos estão bem presentes próximo do canal de drenagem, em razão da falta das vegetações ciliares. Nesse contexto, verifica-se que a microbacia hidrográfica apresenta uma inclinação leve, sendo a mais alta de 392 metros de altitude e a mais baixa de 355 metros, tendo um desnível de 37 para cerca de 2 quilômetros de extensão.

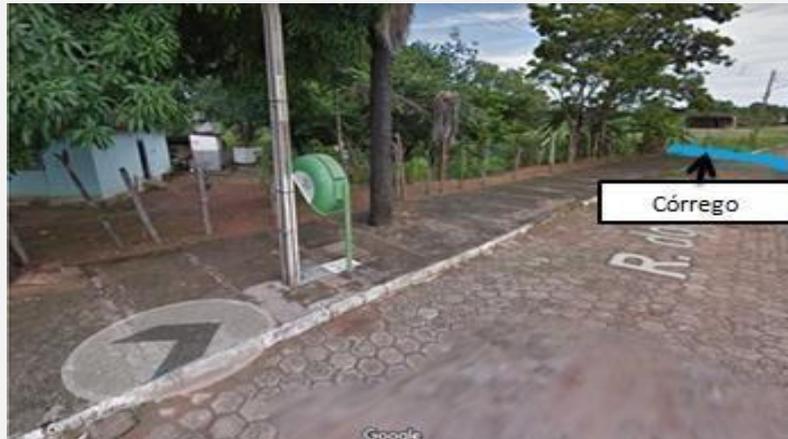
fenômeno que ocorre naturalmente. Na imagem a seguir, observa-se a casa próxima ao córrego que futuramente existe possibilidade de alagar.

Figura 16- Casa próxima ao córrego do Milagre Localizada ao baixo curso (Ponto 6).
