ACESSIBILIDADE DAS CALÇADAS DO CENTRO COMERCIAL DE IPORÁ¹

ACCESSIBILITY OF THE SIDEWALKS IN THE CENTER OF IPORÁ, STATE OF GOIÁS, BRAZIL

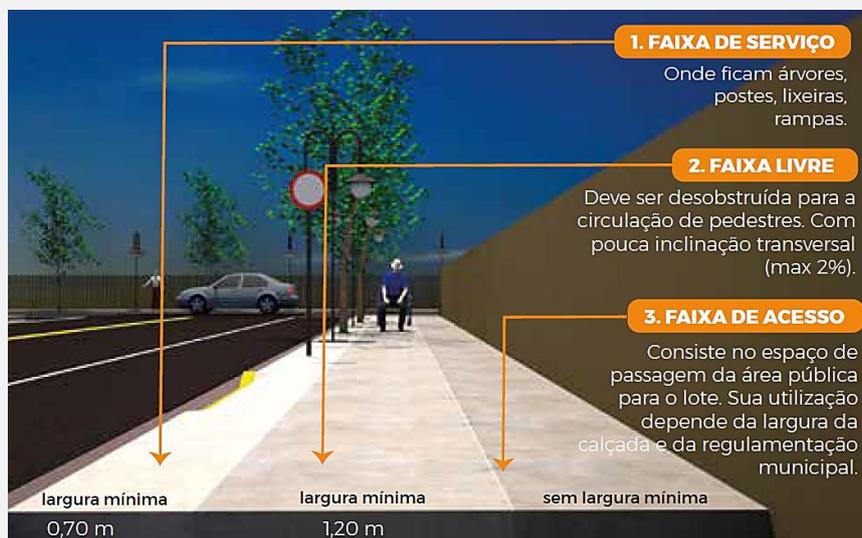
Através da cartilha Calçada Acessível, produzida pela prefeitura de Joaçaba-SC (2019) em parceria com a Universidade do Oeste de Santa Catarina (Unoesc) e diversos colaboradores, também é possível observar estes aspectos essenciais para um melhor deslocamento e acessibilidade nas calçadas, como suas divisões em faixa de serviço, faixa livre e faixa de acesso (figura 3).

Figura 3 – Divisão de calçadas em faixas. Fonte: Joaçaba (2019).

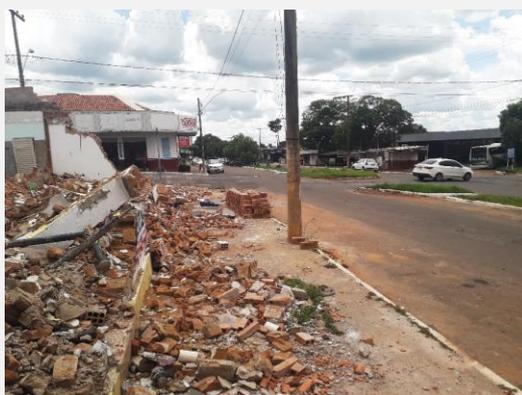
Figura 4 – Demolição ocupa toda a calçada a Av. 15 de novembro, proximidades da rodoviária, em Iporá. Fonte: Os autores.

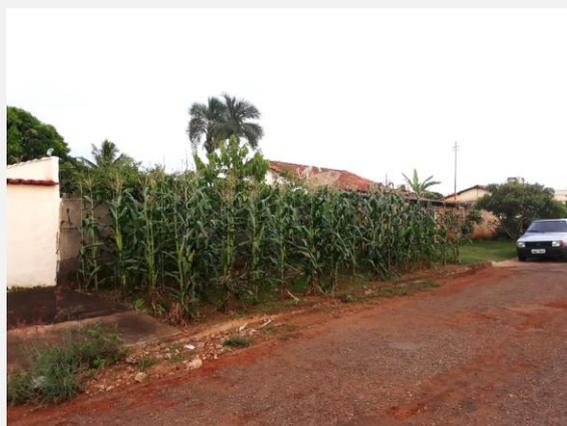
Figura 5 – Calçada ocupada com plantação de milho no Bairro São Francisco, periferia de Iporá. Fonte: Os autores.

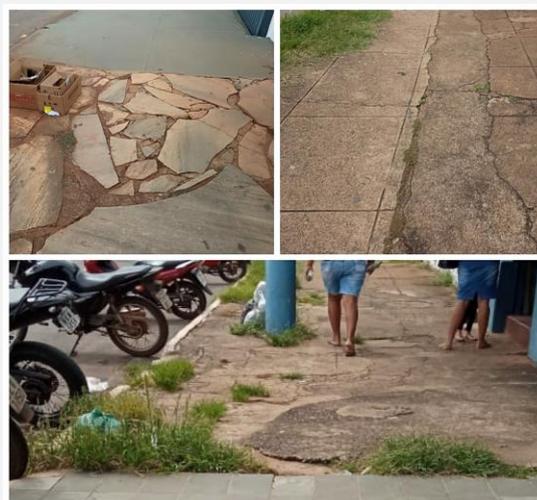
Nota-se que grande parte das calçadas existentes na Rua Esmerindo Pereira possui obstáculos que influenciam o dia a dia dos transeuntes, que frequentemente se deparam com buracos, vegetação, pisos soltos (figura 6), degraus (figura 7), assim como, materiais de construção e produtos em exposição (figura 8).

Figura 6 – Calçadas com buracos, vegetação e pisos soltos na Rua Esmerindo Pereira, em Iporá. Fonte: Os autores.

Para que haja maior acessibilidade e melhor circulação nas calçadas de Iporá, torna-se necessária a remoção de obstáculos, uniformização dos pisos e construção de rebaixamentos; bem como, a construção do piso tátil e respeito à medida mínima da faixa de passeio.

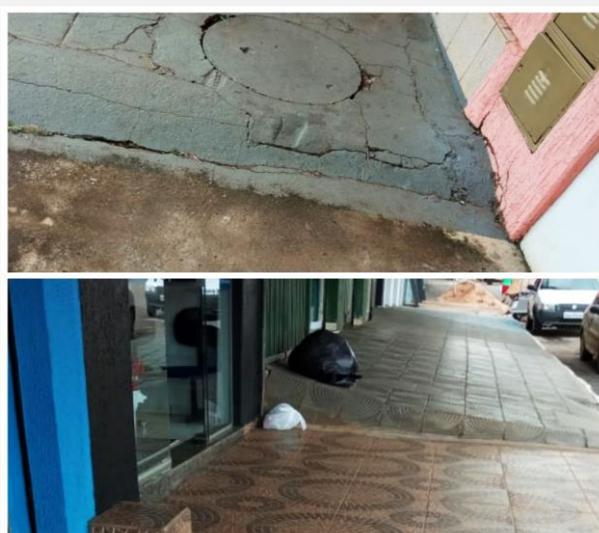
Figura 7 – Calçadas com degraus e desníveis na Rua Esmerindo Pereira, em Iporá. Fonte: Os autores

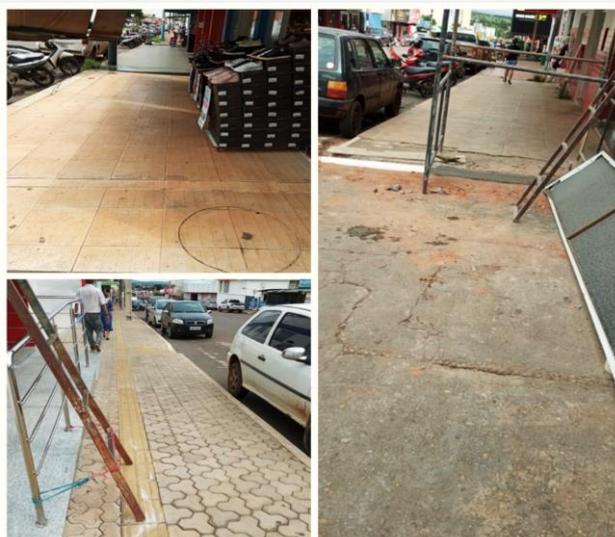
Figura 8 – Calçadas com materiais de construção e produtos em exposição na Rua Esmerindo Pereira, em Iporá.
Fonte: Os autores.

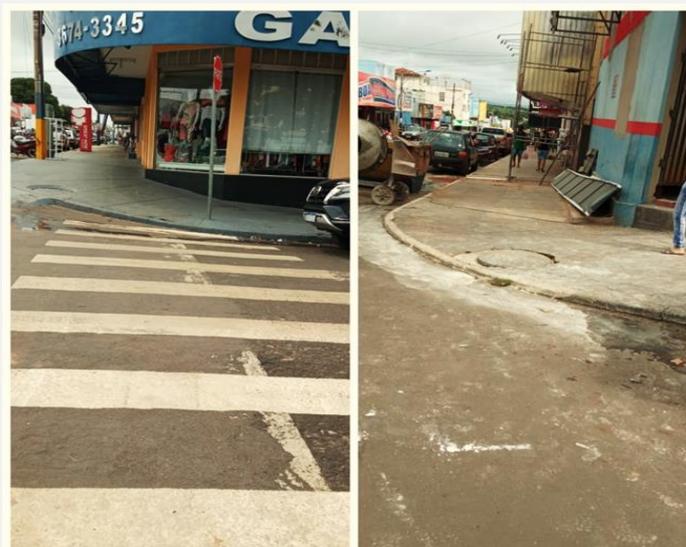
Há falha nesse aspecto no centro comercial de Iporá (Figura 9), de modo que sua

ausência atrapalha o acesso e a circulação por pessoas cadeirantes, idosos, ou que se deslocam com carrinhos de bebês.

Figura 9 – Calçadas sem rebaixamento de acesso na Rua Esmerindo Pereira, em Iporá. Fonte: Os autores.

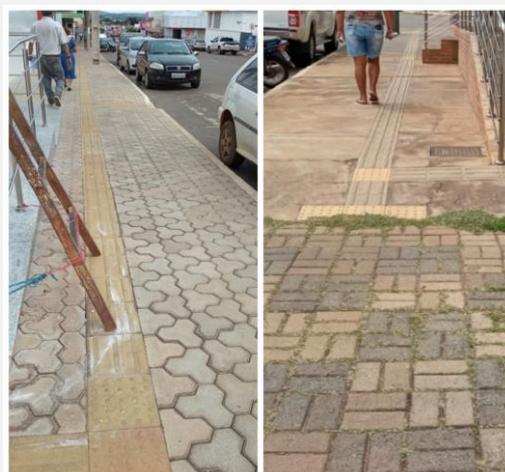
No que se refere à acessibilidade, o Guia Prático de Construção de Calçadas (CAMPO GRANDE, [200-]) afirma que, “nas calçadas definidas como rotas de acessibilidade, deve-se construir piso tátil e outras providências para atender às normas de mobilidade urbana”. Algumas das calçadas existentes no local de estudo possuem o piso tátil, no entanto, encontra-se uma descontinuidade nas calçadas seguintes, bem como, muitas das vezes o piso tátil se encontra obstruído, ou até danificado (Figura 10).

Figura 10 – Calçadas com piso tátil obstruído e descontínuo na Rua Esmerindo Pereira, em Iporá. Fonte: Os autores.

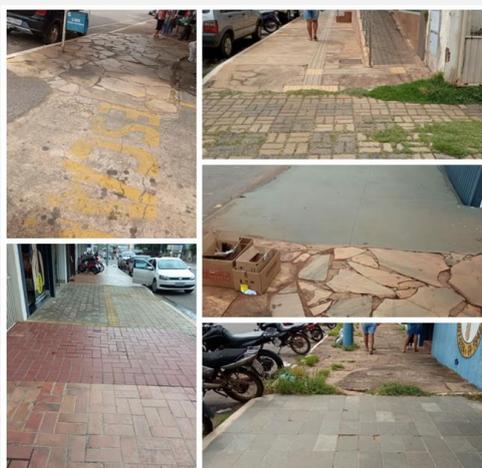
centro comercial de Iporá. Encontram-se calçadas construídas com diferentes materiais à frente de cada imóvel (Figura 11), sendo comum também haver pisos com declividade excessiva, revestimentos escorregadios (Figura 12) ou quebrados.

Figura 11 – Calçadas com descontinuidade nos pisos na Rua Esmerindo Pereira, em Iporá. Fonte: Os autores.

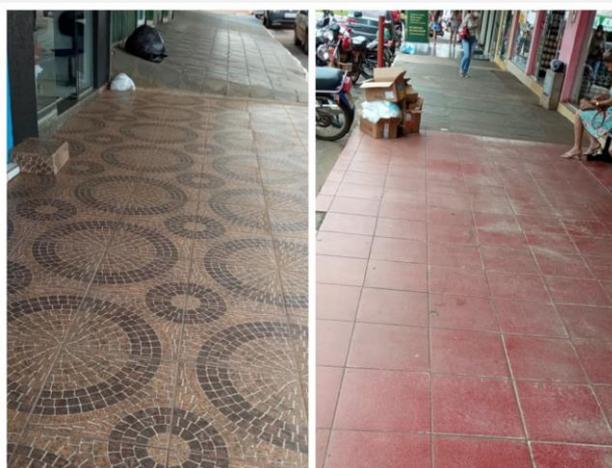
Figura 12 – Calçadas com pisos escorregadios e com declividade excessiva na Rua Esmerindo Pereira, em Iporá. Fonte: Os autores.
