## APLICAÇÃO DO GEORADAR EM PROTÓTIPO DE PAVIMENTO DE CONCRETO - SÍTIO GEOFÍSICO DA UEG - ANÁPOLIS / GO

## APPLICATION OF GEORADAR IN CONCRET OF PAVEMENT PROTOTYPE - UEG GEOPHYSICAL SITE - ANÁPOLIS / GO

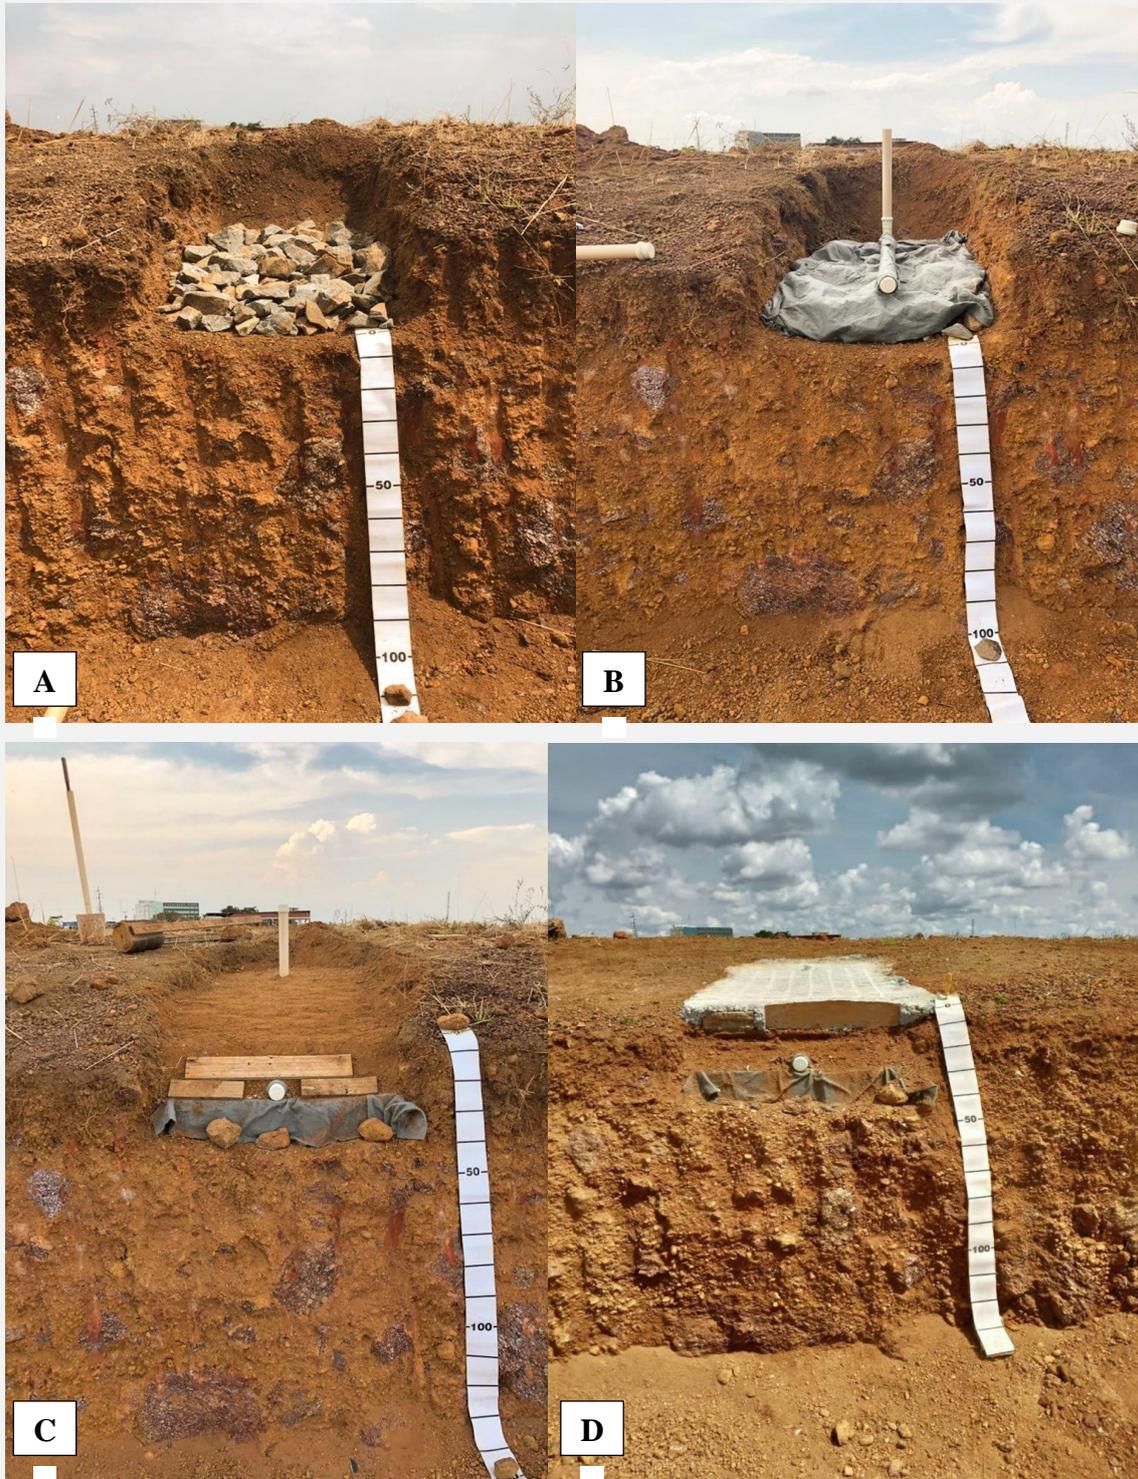
Figura 2: Subleito mais camada de rachão (parte a) 01; Sub-base formada por Rachão mais geomanta com tubo PVC (parte b); Solo granular compactado (parte c); e Pavimento piloto com revestimento de concreto (parte d). Fonte: Autores, 2020.

Para a construção do pavimento, o solo foi escavado utilizando-se uma retroescavadeira. Na figura 2 é apresentada a divisão bem como a composição adotada para o experimento com base na norma do DNIT (2006), as quais incluem: a) o Revestimento; b) a Sub-base e c) o Subleito. A estrutura da seção do pavimento compreende as seguintes camadas:

**Revestimento:** Camada constituída de uma placa de concreto com dimensões de 90 cm x 140 cm laterais x 10 cm de profundidade. O traço do concreto utilizado foi calculado para ter um uma resistência característica do concreto à compressão (fck) igual a 25 MPa e um abatimento igual a  $120 \pm 20$  mm. Além disso, para a sua fabricação foram utilizadas brita 1, brita 0 e cimento CP II F – 40. Na camada de concreto, na forma de retângulo, foram colocadas duas barras de aço (vergalhões) com as dimensões de 5 mm de diâmetro e 80 cm de comprimento, espaçadas por 60 cm uma da outra.

**Sub-Base:** Esta é composta de material granular, com espessura de 20 cm e bem compactada. Nesta camada foi introduzido horizontalmente um cano PVC, com 50 mm de diâmetro e com perfurações ao longo de sua extensão as quais permitem a adição de água em meio à camada de brita;

Uma camada de matacão envelopada por uma geomanta representando um colchão drenante; **Subleito:** Formado pelo próprio solo disposto na fundação da cava aberta no talude natural. Segundo Santos *et al.*, (2019) este se caracteriza por um Plintossolo Pétrico Concrecionário, bem compactado, de característica granular.

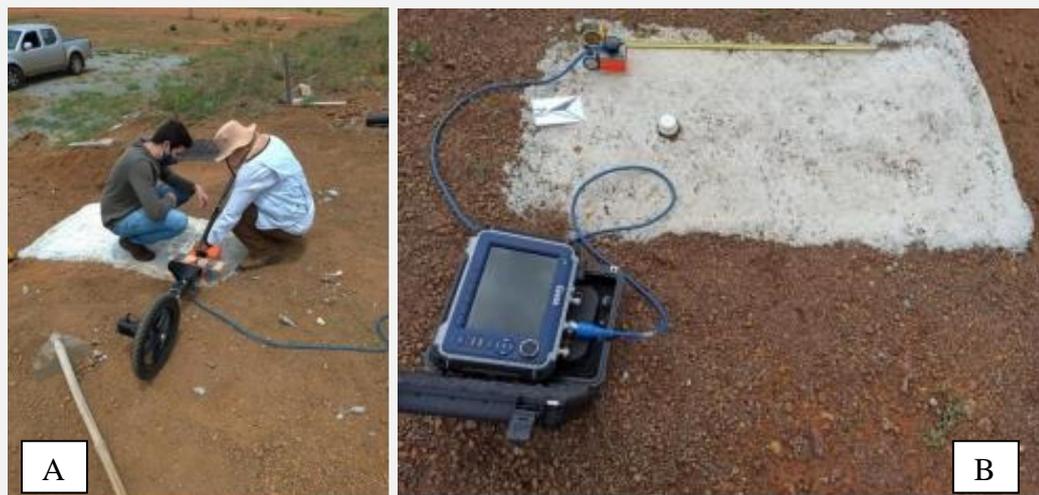
Figura 3: Orientação da coleta de dados em campo utilizando o SIR 4000 e as antenas de 900 (A) MHz e 2000 MHz (B). Fonte; Autores, 2020.

O modelo de equipamento GPR utilizado no levantamento de dados deste estudo foi da marca GSSI, modelo SIR 4000, Figura 3, utilizando antenas blindadas do tipo Bi-estáticas, de 900 MHz e de 2000 MHz, as quais apresentam melhores resoluções do sinal, proporcionando maior nível de detalhamentos dos materiais subsuperficiais. As aquisições dos dados foram realizadas com amostragens a cada 10 cm e a cartografia 2D e 3D.

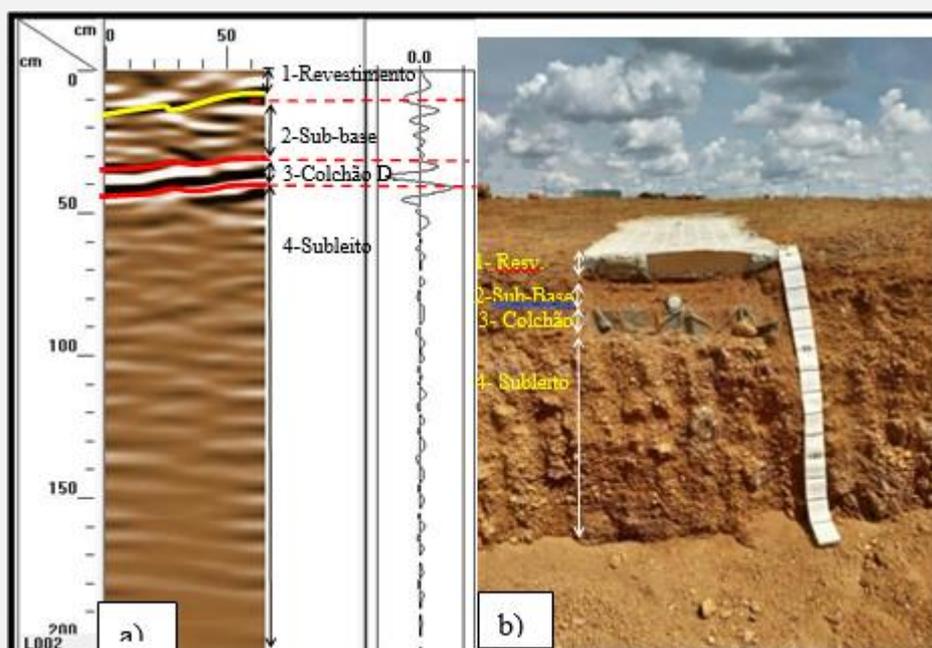
Figura 4: Imagem do radargrama com as diferentes interfaces (parte a); e perfil da estrutura do pavimento (parte b). Fonte: Autores, 2020.

Desta forma, a partir do radargrama da figura 4, nota-se que para o ponto analisado, na profundidade de 12 cm há uma variação de camada, caracterizando, a interface do revestimento com a sub-base, e na profundidade de 32 cm, ocorre variação de camada, sendo ela a interface da sub-base com o colchão drenante.

Os radargramas obtidos nas aquisições com GPR foram analisados para separar e determinar as espessuras das camadas de base, sub-base, colchão drenante e de revestimento, além das barras de transferências e tubo de PVC. Os resultados do levantamento com o sistema acoplado ao solo podem ser vistos nas figuras 4 e 5. Para cada sistema, a primeira imagem GPR (a) corresponde as antenas de 900 MHz e esta última (b) a imagem da estrutura do pavimento. É observado na Figura 4 que as zonas marcadas pelas linhas (vermelhas) no radargrama correspondem às possíveis áreas anômalas identificadas com descontinuidades nas reflexões e mudanças nas amplitudes dos sinais GPR refletidos. As amplitudes tendem a ser uniformes em uma mesma camada. Além disso, quando as ondas atingem a face de outro meio ocorre uma variação da amplitude e isso se deve às características físicas de cada material. Quando ocorre uma variação e a amplitude atinge seu ápice significa que para aquele ponto e naquela profundidade houve uma mudança de superfície.

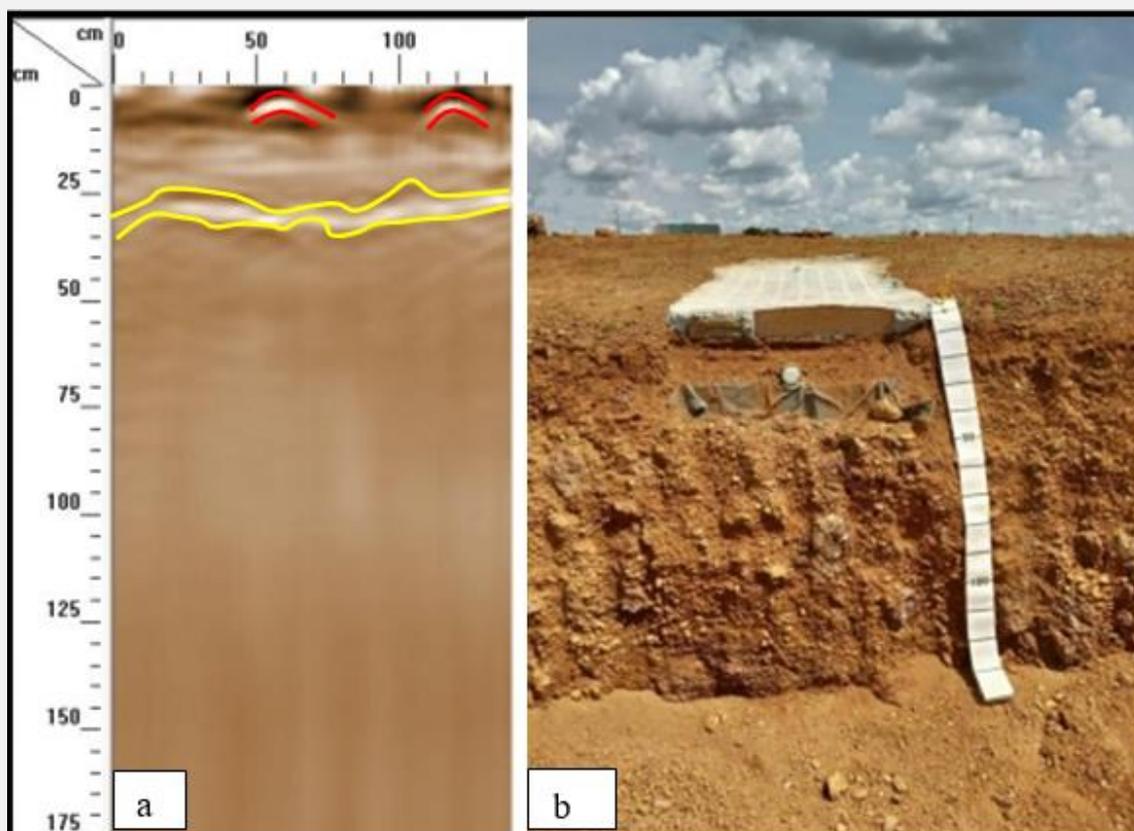
No radargrama da figura 5 verifica-se a diferenciação de camadas da seção longitudinal do protótipo. Como esperado, reflexões mais fortes, hiperbólicas, foram observadas nos locais onde se localizam os vergalhões na camada de concreto e na interfaces entre as camadas de colchão drenante e o subleito. Estas anomalias são atribuídas a presença do metal (anomalia hiperbólica em vermelho) e na camada do colchão drenante, devido a alterações nas constantes dielétricas causadas pela presença de ar entre os blocos de rachão (em amarelo). Estudos realizados por MARECOS *et al.* (2017), na avaliação de pavimentos por meio da combinação de diferentes métodos não destrutivos, corroboram os resultados obtidos no presente experimento realizado no SCGRA-ENG.

Figura 5 - Imagem do radargrama da antena de 900MHz (seção longitudinal ao pavimento) com as hipérbolas no quadro vermelho e as diferentes interfaces, em amarelo (parte a); e perfil da estrutura do pavimento (parte b). Fonte: Autores, 2020.

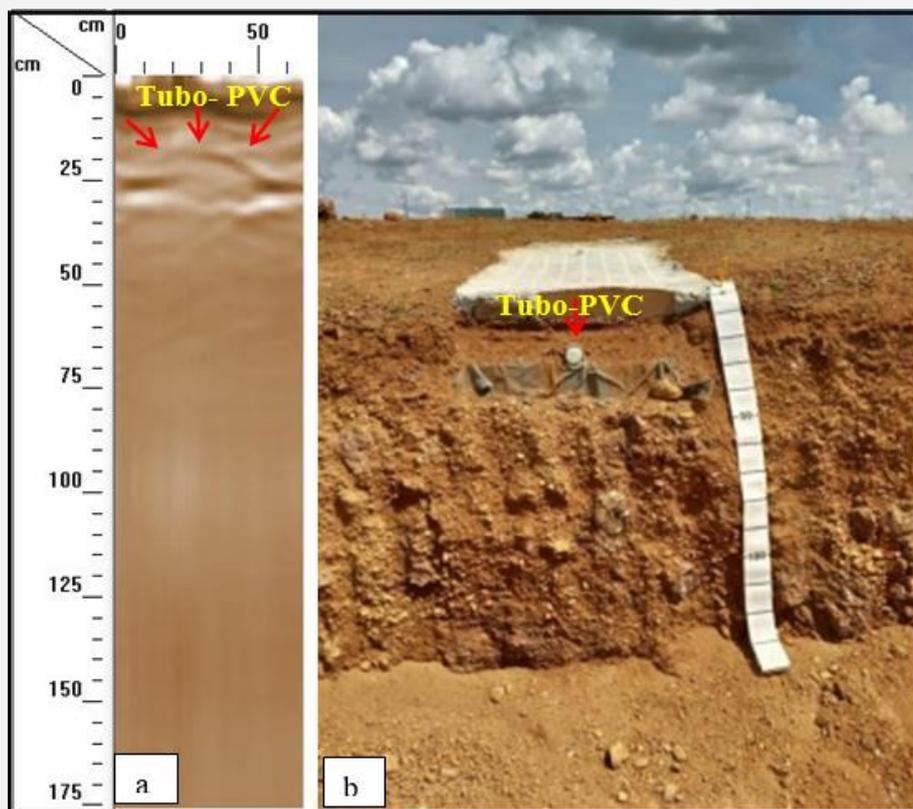
No radargrama da figura 6 também é possível verificar a diferenciação das camadas do protótipo. Este radargrama apresenta a resposta da linha L2 de aquisição, seção transversal ao pavimento. No radargrama, a hipérbole está assinalada pelas setas em vermelho. Esta hipérbole é a resposta das ondas eletromagnéticas para a presença do tubo de PVC e seu padrão reflexivo mais fraco. Pode ter sido ocasionado pelo fato de que o protótipo estava úmido, no momento da aquisição dos dados, devido ao período chuvoso. Esta atenuação do sinal ou perda de informação é muito provavelmente porque as amplitudes de reflexão do GPR diminuem sistematicamente com o aumento do teor de água.

Figura 6: Imagem do radargrama da antena de 900 MHz (seção transversal ao pavimento) com a hipérbole do tubo de PVC, em vermelho (parte a) e tubo real, seta vermelha (parte b). Fonte: Autores, 2020.

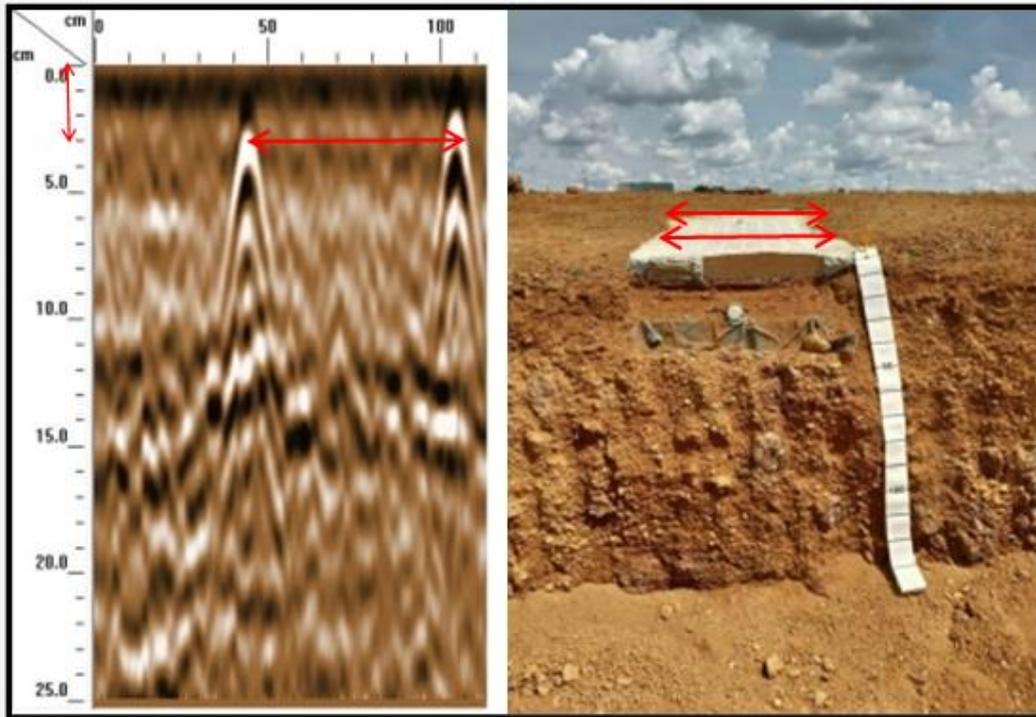
Com o objetivo de melhorar a resolução para os primeiros 4,0 cm de profundidade do pavimento, utilizou-se a antena de 2000 MHz. Na figura 7, observa-se que esta frequência foi capaz de detectar com boa resolução, duas hipérboles referentes aos dois vergalhões, inseridos no interior da laje de concreto do pavimento.

Figura 7: Imageamento 2D do protótipo com a antena de 2 GHz. Fonte: Autores, 2020.

A comparação entre as antenas de 900 MHz e 2000 MHz permite determinar algumas diferenças em relação à identificação das interfaces da camada de revestimento. A antena de 2000 MHz proporcionou melhor continuidade na reflexão,

principalmente para detectar os vergalhões metálicos do que a antena de 900 MHz, para os 20 cm iniciais do pavimento. Isto ocorre é porque a resolução é uma função do comprimento de onda e aumenta enquanto a antena de frequência aumenta (ANTUNES *et al.*, 2016).

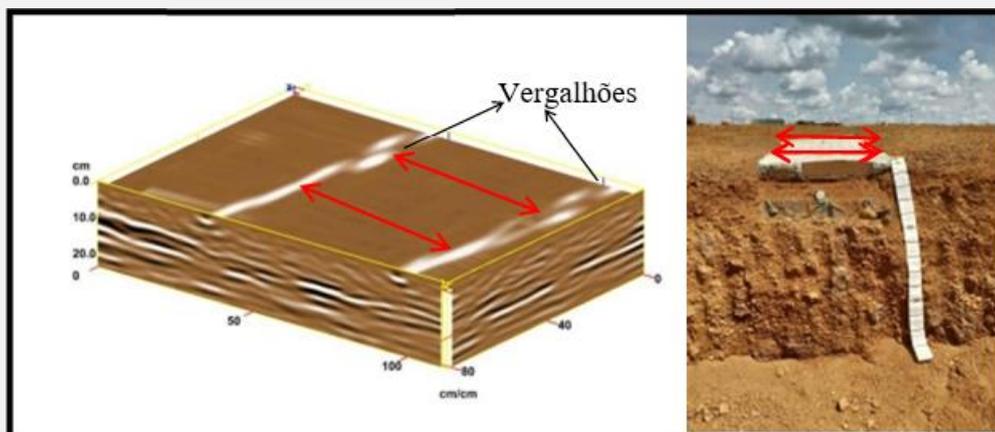
Após a análise dos dados foram elaboradas imagens 3D a fim de evidenciar o posicionamento dos vergalhões (setas) de metal no protótipo. O resultado obtido é apresentado na figura 8.

Figura 8: Imageamento 3D do protótipo com a antena de 2 GHz. Fonte: Autores, 2020.
