CARACTERÍSTICAS FÍSICAS, USO DO SOLO E IMPACTOS AMBIENTAIS: O CÓRREGO ÁGUA FRIA EM ANÁPOLIS / GO

Resumo: O presente artigo é o resultado de uma pesquisa que teve como objetivo caracterizar a microbacia hidrográfica do Córrego Água Fria situada na zona urbana do município de Anápolis, Goiás, associando o uso dos solos aos impactos ambientais. Para tanto foram analisados os aspectos geológicos, geomorfológicos, pedológicos, climáticos e de vegetação da área, os quais foram relacionados com as atividades econômicas e os impactos ambientais observados através de pesquisa de campo (literatura específica, visitas *in loco*, anotações em caderneta, registros fotográficos e levantamento cartográfico do córrego em questão). A área de estudo apresenta características físicas que quando aliadas ao uso intensivo da área, como é o uso urbano por promover a retirada da vegetação e a impermeabilização do solo, promove a ocorrência de impactos, tais como: inundações, ocorrências erosivas e assoreamento do canal. Consideramos necessário que ocorra o reordenamento do uso do solo, com a inserção de áreas de revegetação, assim como a observância à legislação ambiental vigente.

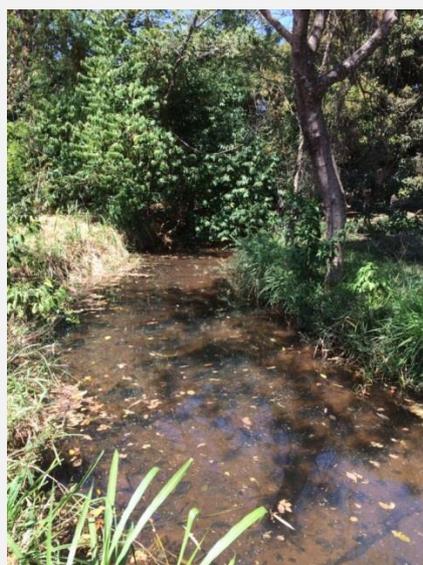
Estando localizado em área de bioma Cerrado, observou-se a vegetação predominante do tipo arbustiva, seguida de manchas isoladas de arbóreas. Tais formações vegetais vêm sendo substituídas, dentre outros usos, pelas pastagens, loteamentos com e sem residências, arruamentos; além disso, se observa a ocorrência de solo nu a espera de especulação imobiliária (figura 2). Na parte sul do córrego existe um

Figura 2. Vegetação ribeirinha no Córrego Água Fria, no alto curso situado no bairro Novo Jundiá.
 Autoria: Bruno Nunes Bandeira em 10/08/2017.

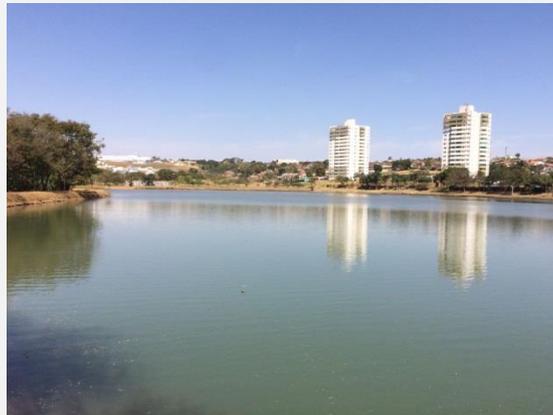
Figura 3. Lago abastecido pelo Córrego Água Fria (alto curso).
Autoria: Bruno Nunes Bandeira em 10/08/2017.

reservatório denominado “Lago Praia”, onde registra-se a APA - Área de Proteção Ambiental (figura 3).

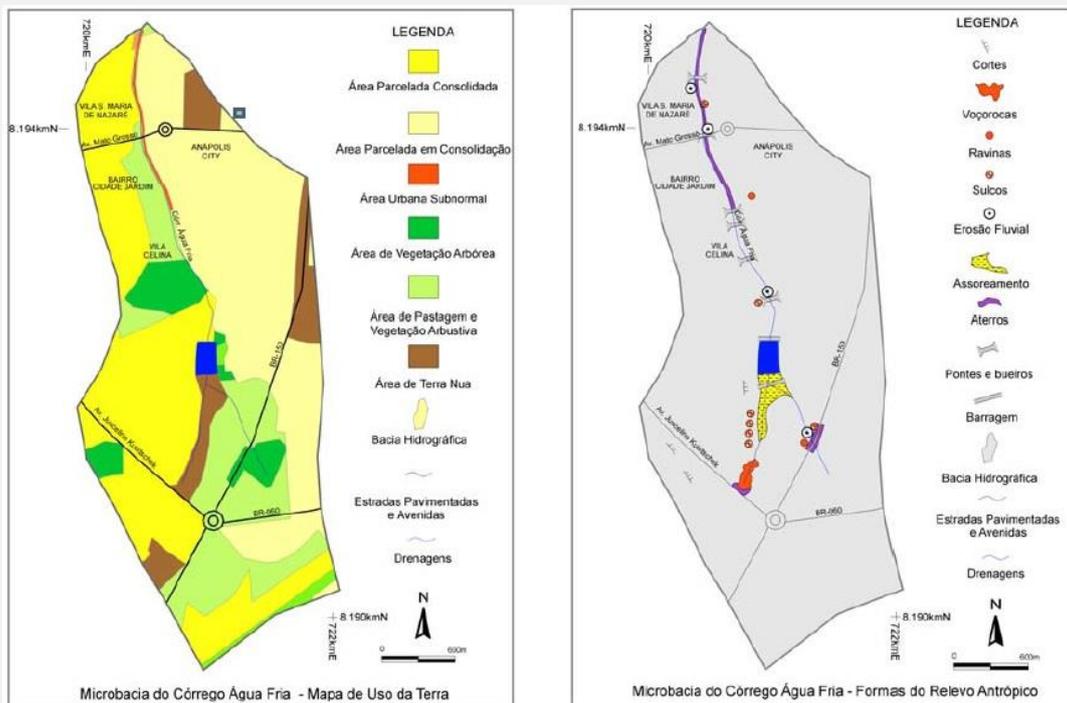
Em relação ao uso do solo observa-se na parte oeste do córrego, áreas de habitação subnormais¹ e na parte norte, os bairros Santa Maria de Nazareth e Anápolis City, nos limites da foz com o Rio das Antas. Na parte leste da bacia o uso predominante são de áreas com urbanização consolidada, conforme ilustra a figura 4.

Figura 4. Uso da terra (a) e formas de relevo antrópico (b) na microbacia do Córrego Água Fria.
Fonte: Jesus e Lacerda (2004).

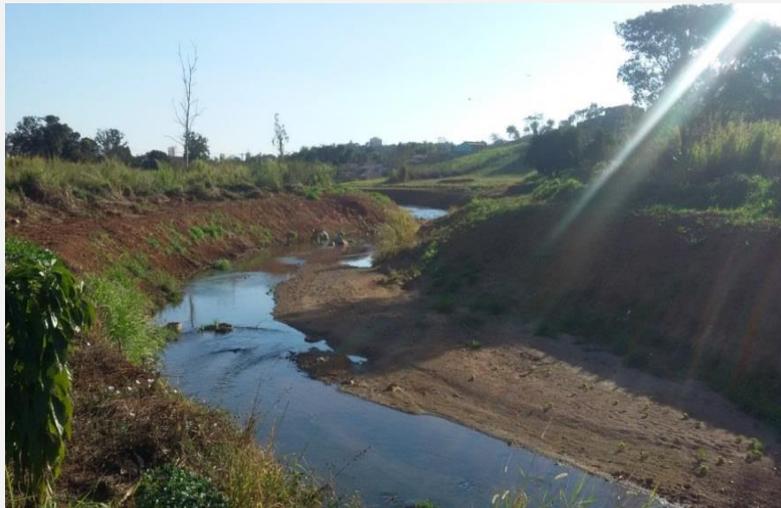
Em atividades de campo foi observado que o processo de assoreamento tende a ocorrer ao longo do afluente do Córrego Água Fria, sobretudo, nas regiões principais, na área sul da bacia (figuras 5 a 7), entre os bairros Anápolis City e Santa Maria de Nazareth e na jusante do “Lago Praia”, provocando a ocorrência de inundações no médio curso do córrego.

Figura 5. Assoreamento no baixo curso do Córrego Água Fria.
Autoria: Bruno Nunes Bandeira em 10/08/2017.

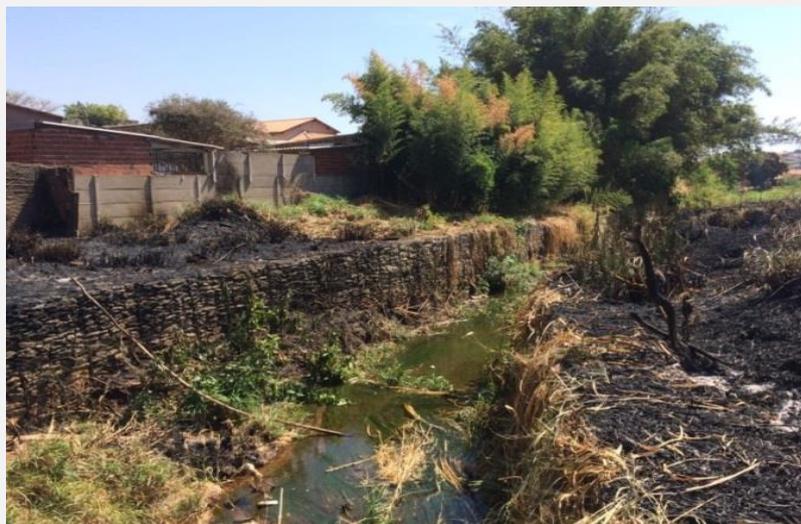
Figura 6 . Gabiões e assoreamento no médio curso do Córrego Água Fria na Avenida Mato Grosso situado no bairro Jundiáí.
Autoria: Bruno Nunes Bandeira em 10/08/2017.

Tanto na parte sul e como na parte oeste da microbacia, sobretudo nos taludes notam-se cicatrizes erosivas que permitem a instalação de sulcos e de ravinas, mesmo nos trechos pavimentados, o que se deve ao fato de que apesar de serem áreas fragilizadas as mesmas não receberam proteção adequada de obras com o uso de gabiões⁴.

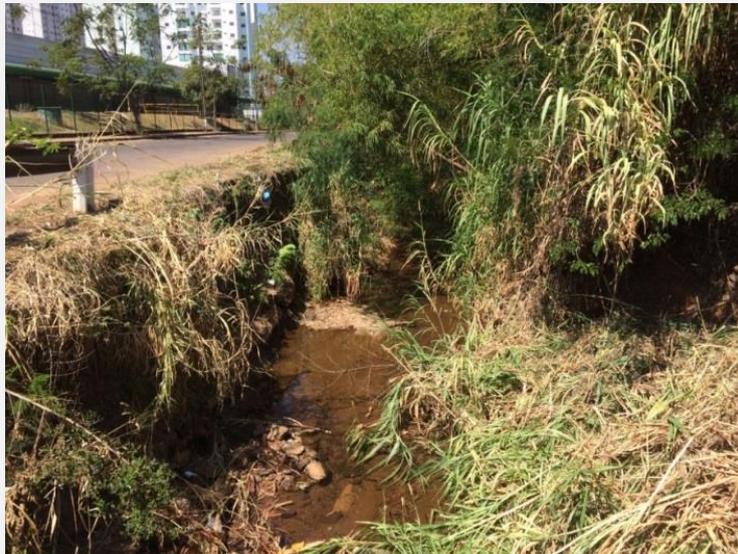
Figura 7. Assoreamento próximo do alto curso do Córrego Água Fria na Avenida S-05 situada no bairro Jundiáí.

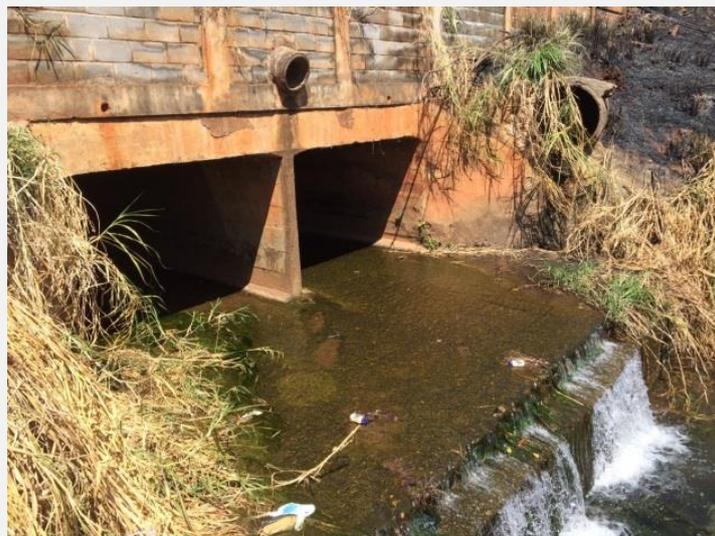
Outra consequência da retirada da vegetação em zona periurbana para instalação de pastagem e uso urbano é a redução na vazão da água do Córrego Água Fria (figuras 8 e 9), o que tem como causas a erosão a montante e o acúmulo de sedimentos, trazendo prejuízos para a população, assim como para a fauna e a flora do lugar.

Figura 8. Ponte e galeria no Córrego Água Fria na Avenida Mato Grosso situado no bairro Jundiáí.

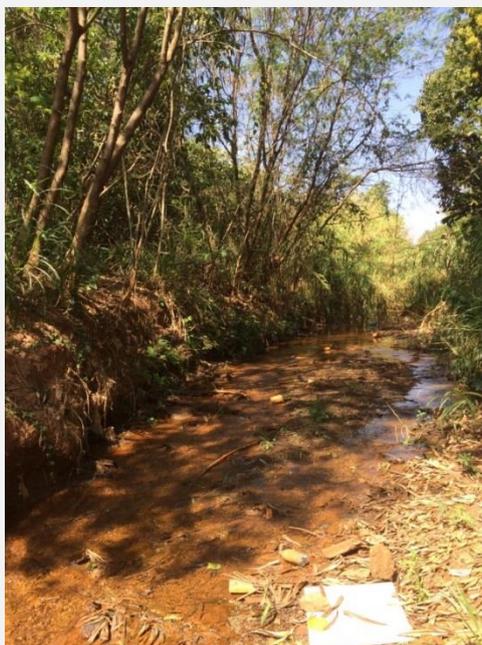
Figura 9. Fragmentos de vegetação ribeirinha e vazão próxima do alto curso do Córrego Água Fria.
Autoria: Bruno Nunes Bandeira em 10/08/2017.
