## **TRABALHO DE CAMPO NA “VOÇOROCA DOS TRILHOS”<sup>1</sup> NO DAIA<sup>2</sup> EM ANAPÓLIS / GO (BRASIL)**

**Resumo:** Trata-se de um fenômeno do âmbito de estudo da Geografia Física, ou seja, as voçorocas – ora antrópica, ora natural – no caso em tela (Voçoroca dos Trilhos) foi estabelecida por ações de cunho pluvial e de manejo incorreto da área, portanto, de prevalência do antropismo. Cabe destacar que consiste em um conjunto de processos pelos quais os materiais da litosfera são desagregados, desgastados, carregados e depositados conforme a topografia pelos agentes erosivos, como por exemplo, chuvas, ventos, cursos d’água e outros. O estudo foi realizado no 2º semestre de 2019, em Anápolis / GO, nas proximidades do DAIA - Distrito Agroindustrial de Anápolis, da rodovia GO-330 e entrada do Bairro Industrial Munir Calixto com o apoio de literatura específica, trabalhos de campo, registros fotográficos, debates, anotações em caderneta e manuseio de material cartográfico. Os trabalhos de campo constataram que as causas do referido processo erosivo são os seguintes: lançamento de águas via tubulão, descarte irregular de lixo e de entulhos, atividades agroindustriais e agrouurbana

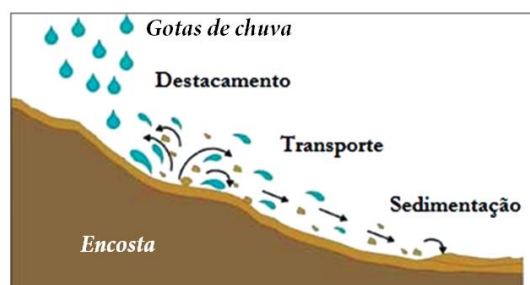
Figura 2. Fases do processo erosivo.

A capacidade da erosão de atuar em determinadas áreas, depende segundo a maioria dos autores citados neste artigo (FELTRAN FILHO; LIMA, 2007; LIMA, 2003; BERTONI; LOMBARDI NETO, 1999; COUTO, 2020; RIBEIRO, 2021; MICHETTE, 2015; CONFESSOR, 2019), das características de elementos climático, geológico, geomorfológico, pedológico e da cobertura vegetal. A intervenção antrópica sobre esse substrato do meio físico modifica as formas de atuação das forças erosivas que ao alterá-la, modifica também o ciclo de intensidade das chuvas. O impacto das gotas de chuva (efeito *splash*) sobre o solo favorece a desagregação das partículas do mesmo, além do que a água também atuará como agente de transporte e de deposição dessas partículas (FERNANDES; CARNEIRO; OLIVEIRA, 2019; SANTOS; CARNEIRO; PEDROSA, 2019; CONFESSOR, 2019) (figura 2).

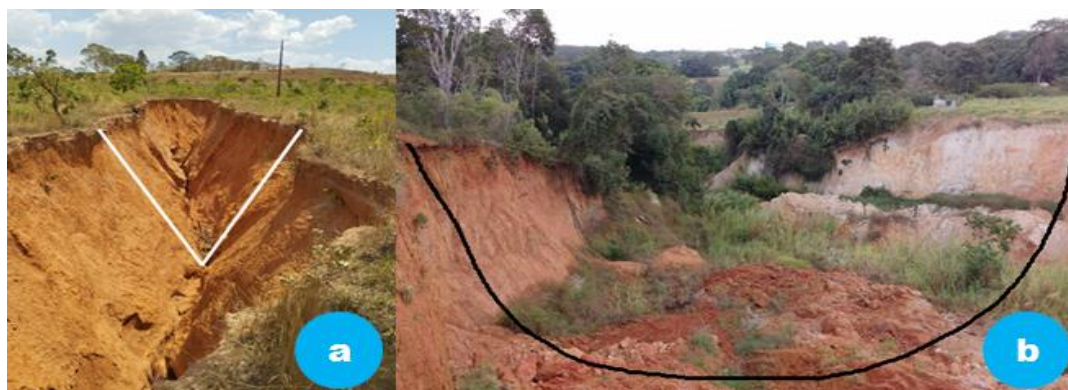
Figura 3. Esquema das formas em “V” (ravinas) e “U” (voçorocas) em Anápolis / GO.

Segue-se a figura 3 (a; b) representando as formas em “V” de ravinas e em “U” de voçorocas.

(a) “Ravina da Vaca Morta” junto à rodovia BR 060 em Anápolis / GO em 2022; (b) “Voçoroca dos Trilhos” junto à ferrovia em Anápolis / GO em 2017.

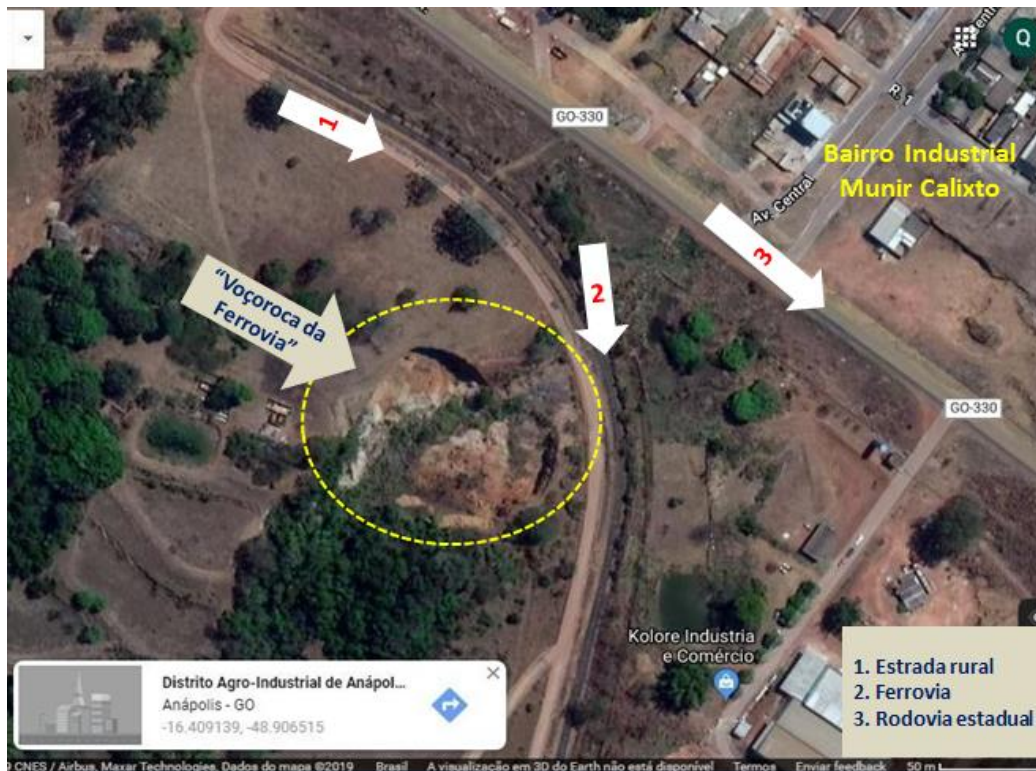
Figura 4. Vista da “Voçoroca da Ferrovia” nas proximidades do Bairro Industrial Munir Calixto.

Esse cenário tornou a cabeceira de drenagem naturalmente instáveis e somado a isso, os fatos do lançamento concentrado de águas podem ser as causas do processo erosivo que evoluiu por décadas e que passou recentemente por intervenções / obras de engenharia, objetivando recuperar a área degradada. Essas observações foram amplamente discutidas durante a atividade de campo no 2º semestre de 2019 (figura 4).

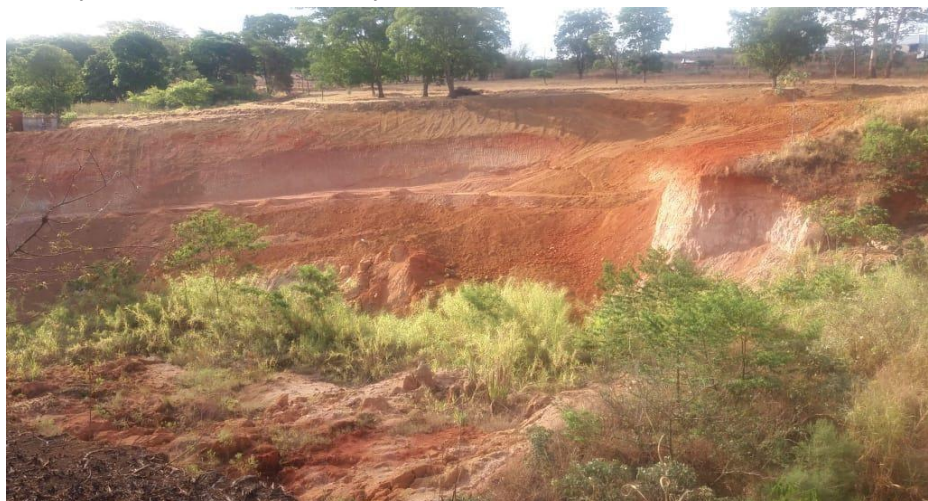
Figura 5. Intervenção na borda direita da “Voçoroca da Ferrovia”.

Durante o trabalho de campo (figuras 5, 6 e 7), observou-se que a Voçoroca da Ferrovia encontra-se numa vertente com parte do topo impermeabilizada por rochas marroadas e por uma camada de concreto grosseira, com sistema de tubulão sob a estrada rural e a linha férrea, além da proximidade de rodovia estadual, ambos direcionando suas águas (nascentes e chuvas) ao tubulão que contribuem para a concentração do fluxo do escoamento nesta encosta colaborando para a instalação de processos erosivos, de tipo linear.

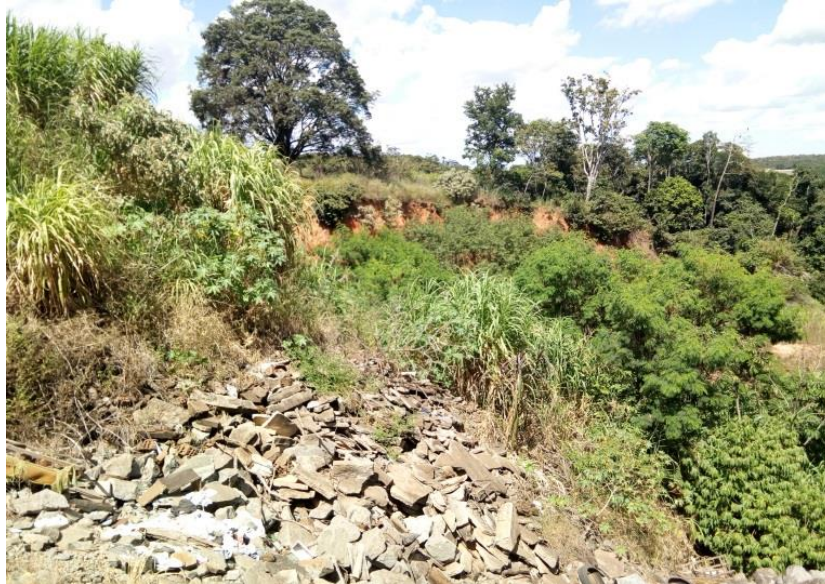
Figura 6. Vista da borda esquerda da “Voçoroca da Ferrovia” com vegetação ruderal e entulhos.

Em observações no campo notou-se a presença de embaúbas (*Cecropia*), mamoneiras (*Ricinus communis*) e lobeiras (*Solanum lycocarpum*) que foram levadas ao centro da voçoroca pelo desmoronamento de suas laterais.

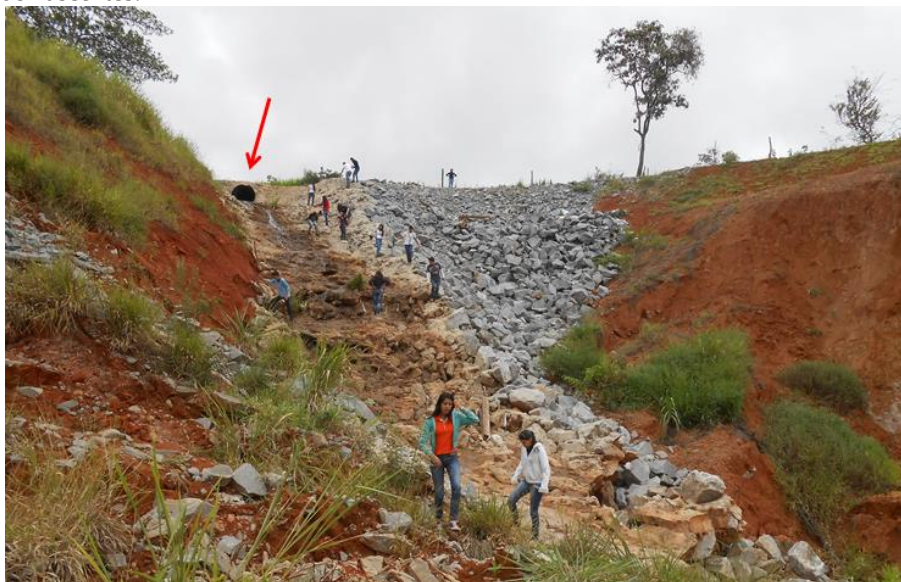
Figura 7. Intervenção na cabeceira da “Voçoroca da Ferrovia” e tubulação para escoamento de águas pluviais e de nascentes.

Este direcionamento de águas ao tubulão torna-se o deflagrador do voçorocamento, além da contribuição do descarte clandestino de resíduos sólidos urbanos e resíduos de construção civil (entulhos) bem como atividades agroindustriais e

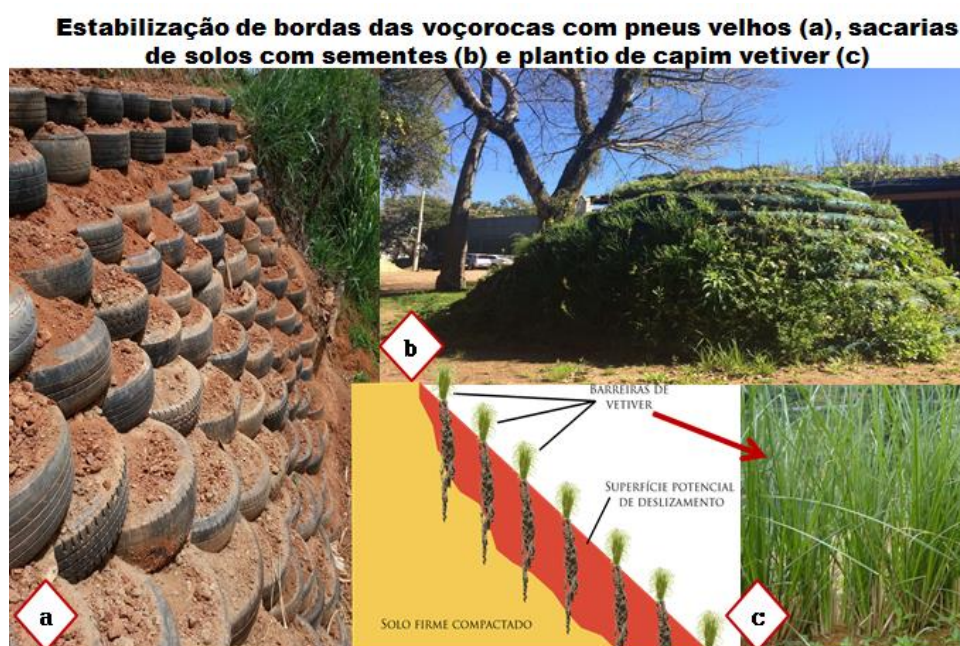
Figura 8. Técnicas de bioengenharia para estabilização de taludes.

As figuras 8, 9 e 10 destacam as técnicas da bioengenharia de solos ou engenharia natural que consiste na utilização de materiais vivos ou inertes de natureza vegetal, em sinergismo a rochas, concreto, polímeros ou metais (SCHMEIER, 2013). Trata-se de uma técnica que associa baixo custo, por utilizar material natural, muitas vezes advindos da própria região ou localidade, à eficiência na estabilização dos taludes e na melhoria visual da área recuperada, uma vez que aumenta a área verde, reduzindo o impacto visual (GRAY; SOTIR, 1996). O solo estabilizado e os materiais vivos utilizados permitem desenvolvimento da cobertura vegetal iniciando ou possibilitando o processo de sucessão ecológica natural (SCHIECHTL; STERN, 1996; GRAY; SOTIR, 1996; GOMES, 2005; DURLO; SUTILI, 2005). Tanto Pinto (2009) como Gomes (2005) relatam que a bioengenharia atua, e assim, fortalece o solo, melhora as condições do talude, a retenção das movimentações de terra, bem como favorece o desenvolvimento da cobertura vegetal.

Para evitar desmoronamentos, durante o trabalho de campo foram discutidas possibilidade de recuperação da paisagem, onde foram destacadas as técnicas de bioengenharia para o controle de erosão e estabilização de taludes (figura 8) com o uso de vegetação (c) (exemplo: capim vetiver (*Vetiveria zizanioides* L. Nash)), muros de arrimo com pneus velhos (a) e sacarias de solos com sementes (b). Na figura 9 também cabe mencionar a construção de barreiras de bambu (d), de pneus velhos (f), de rochas (g) e sacarias com solos e pedregulhos (e) no centro da voçoroca para reter os sedimentos (figura 9), na cabeceira da voçoroca (figura 10), disciplinar o fluxo da enxurrada com cordões de rochas (i) e/ou construção de terraços (l) e isolar da área erodida com cercas de arames velhos (h), leiras de galharias / troncos (j-k) e etc.
