IMPACTOS AMBIENTAIS DECORRENTES DA EXPANSÃO URBANA NO CÓRREGO PIPA EM APARECIDA DE GOIÂNIA, GOIÁS.

ENVIRONMENTAL IMPACTS RESULTING FROM URBAN EXPANSION IN PIPA STREAM IN APARECIDA DE GOIÂNIA, GOIÁS

WESLEY DA SILVA BELIZÁRIO

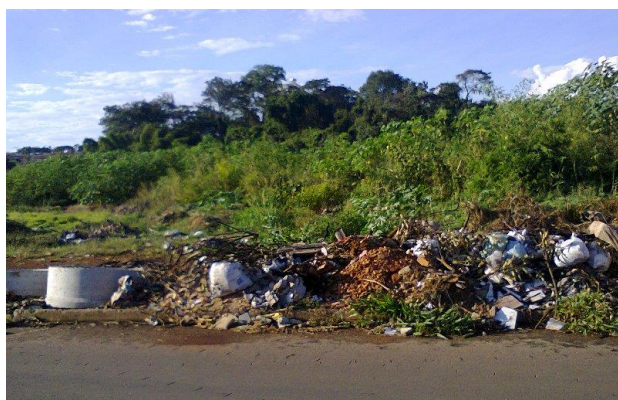
Os bairros, além da infraestrutura precária, não possuem coleta de lixo de forma regular, nota-se a presença de lotes baldios e uma enorme quantidade de lixo nas ruas (Figuras 4 e 5). Parte do lixo produzido é descartado nas proximidades da área de preservação chegando, em muitos locais, bem próximo às margens e em outros casos esses resíduos são lançados dentro do leito do corpo hídrico.

Figura 5 – Resíduos Sólidos de Residências.
Fonte: Wesley Belizário, 2012.

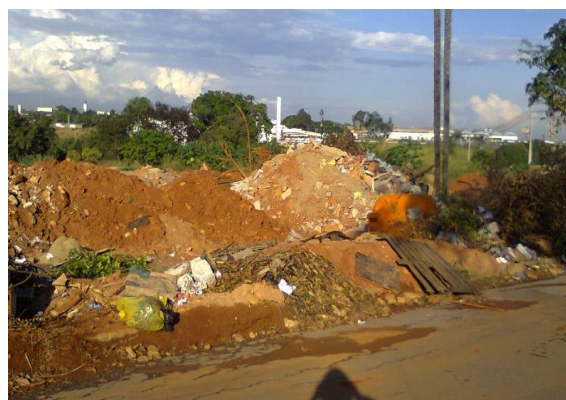
Figura 6 – Resíduos Sólidos de Construção Civil. Fonte: Wesley Belizário, 2012.

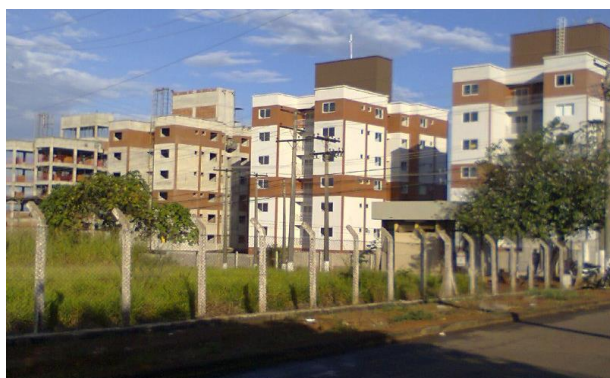
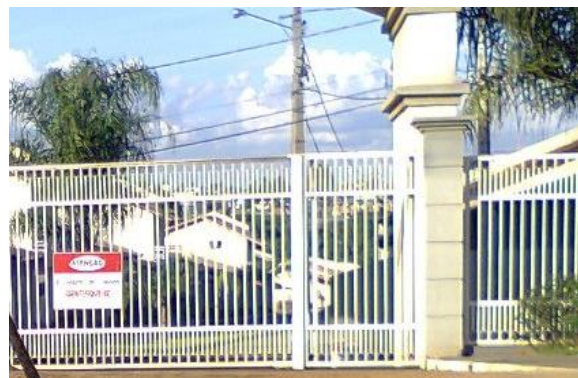
Construções de condomínios fechados horizontais e verticais também têm sido efetivadas no local (figuras 7 e 8). Esse modelo de crescimento urbano está cada vez mais presente na região. Como são condomínios em construção, parte do entulho produzido é despejado no córrego como forma de descarte pelas empreiteiras. Outro fator negativo é que a área construída desses condomínios e outros estabelecimentos estão a menos de 30 metros do córrego e em algumas partes essa distância é menor que 20 metros (figuras 9 e 10).

Figura 7 – Condomínios em áreas de preservação.
Fonte: Wesley Belizário, 2012.

Figura 8 – Condomínios em áreas de preservação. Fonte: Wesley Belizário, 2012.

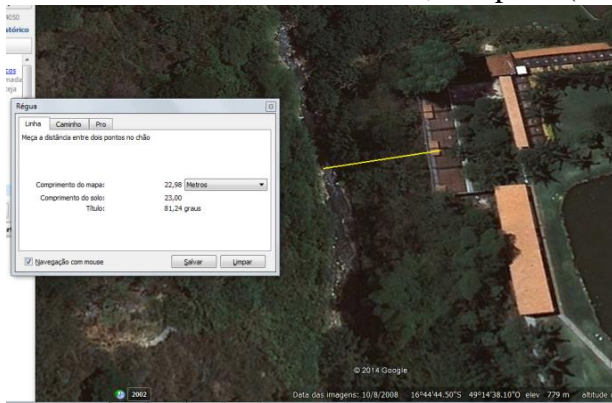
Figura 9 - Empresa a menos de 25 metros do curso d'água. Fonte: Google Earth, 2012.

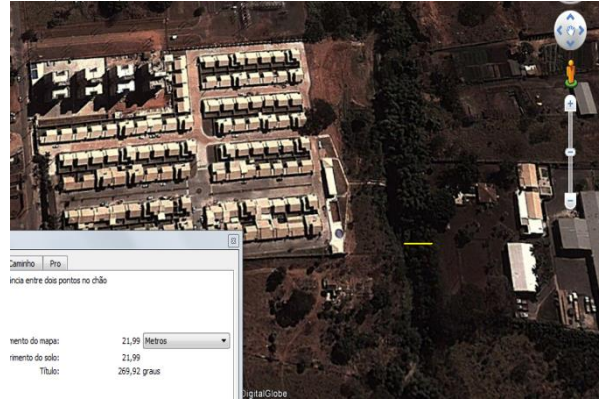
Figura 10 - Construções a menos de 30 metros do curso d'água. Fonte: Google Earth, 2012.

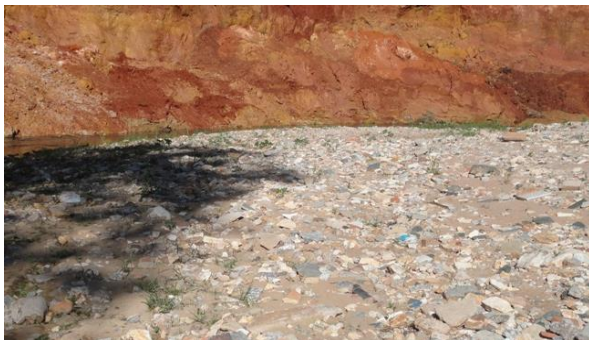
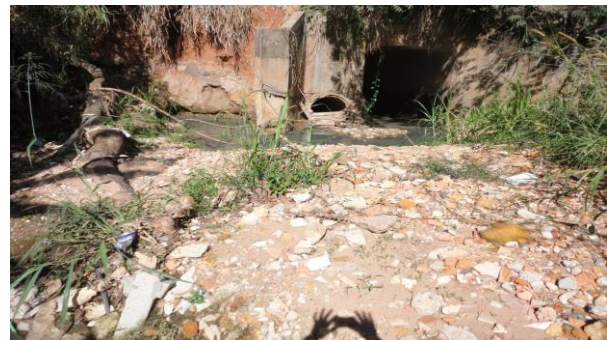
Ao longo do córrego estudado foram encontrados vários fatores que colaboram para degradação da bacia e poluição das águas como o acúmulo de entulho (figuras 11 e 12) e lixo (figuras 13 e 14), nas margens e dentro do corpo hídrico. Isso é reflexo dos hábitos de vida da população local, das condutas ilegais das empresas privadas e da falta de fiscalização e controle por parte dos órgãos municipais responsáveis.

Figura 11- Descarte de entulho dentro do corpo hídrico. Fonte: Wesley Belizário, 2012.

Figura 12- Descarte de entulho dentro do corpo hídrico. Fonte: Wesley Belizário, 2012.

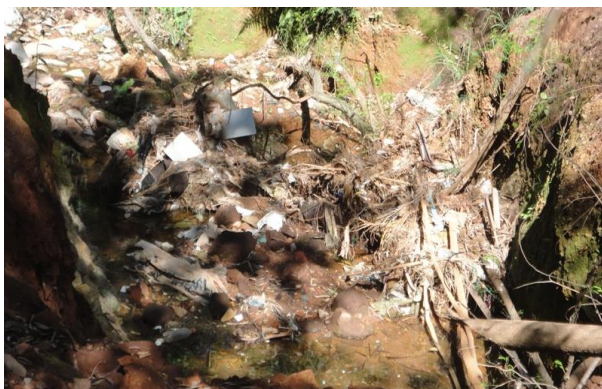
Figura 13- Descarte de lixo dentro do corpo hídrico. Fonte: Wesley Belizário, 2012.

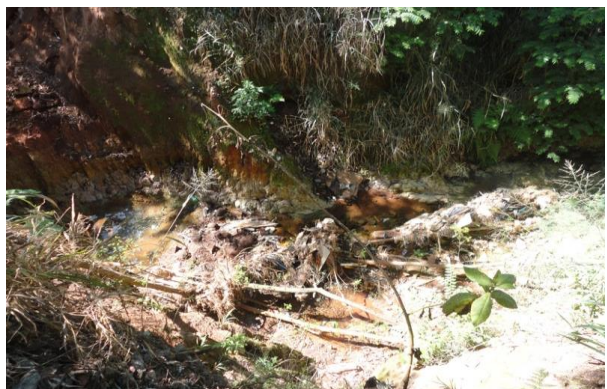
Figura 14- Lixo dentro do corpo hídrico. Fonte: Wesley Belizário, 2012.

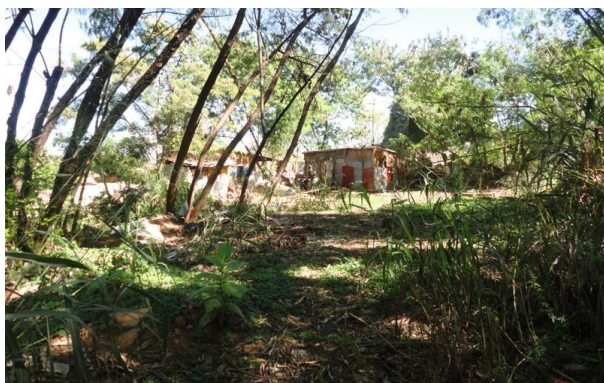
Existem habitações bem próximas às margens do córrego (figura 15) e empreendimentos imobiliários decorrentes da valorização do solo urbano da área, o que fere a Lei Federal nº 6.766/1979, que dispõe sobre o parcelamento do solo urbano, alterado pela Lei

Figura 15 - Ocupação irregular da área do córrego. Fonte: Wesley Belizário, 2012.

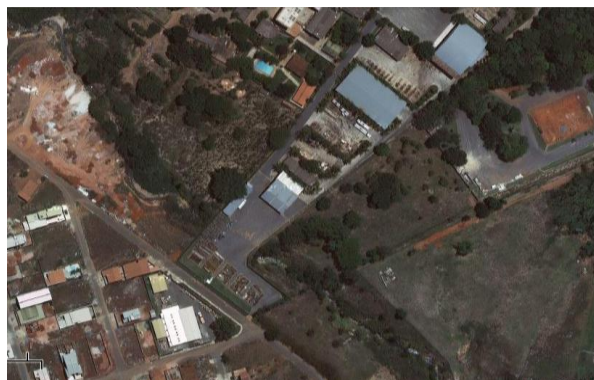
Concomitante a esse processo empresas também constroem suas dependências nas margens e até sobre o córrego (figura 16), ferindo gravemente a legislação e causando inúmeros impactos não somente sobre o curso hídrico, mas também à fauna, flora e geologia do lugar, conforme pode ser observado nas figuras seguintes.

Figura 16 - Estacionamento de empresa sobre o corpo hídrico. Fonte: Google Earth, 2012.

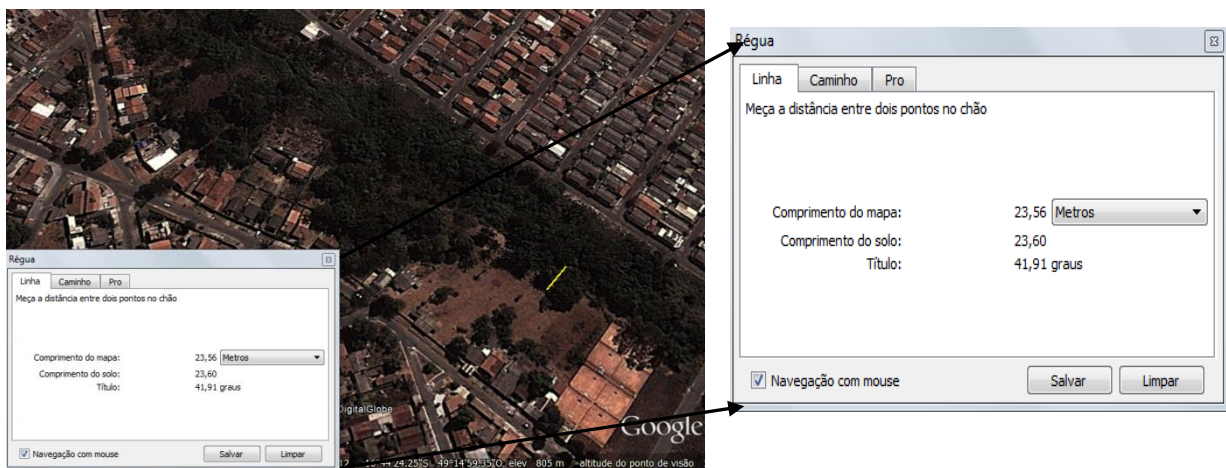
As matas ciliares são submetidas a processos de degradação em função do processo de urbanização. Condomínios fechados verticais e horizontais, residências, estabelecimentos, indústrias, serviços de caráter público (na bacia em questão por uma subestação de energia), etc., em seu processo de uso destroem a mata ciliar que é destinada à preservação da bacia (Figuras 18, 19 e 20). De acordo com o código florestal, as matas ciliares são entendidas como áreas de preservação permanente (Lei nº 4.771/65). Desse modo toda a vegetação natural deve ser preservada ao longo das margens dos rios, ao redor de nascentes e reservatórios. Essa lei ainda determina que a faixa de mata ciliar a ser preservada esteja relacionada ao tamanho da largura do curso d'água, conforme a descrição abaixo (tabela 1):

Figura 18 - Mata Ciliar menor que 30 metros em uma das margens.
Fonte: Google Earth, 2012.

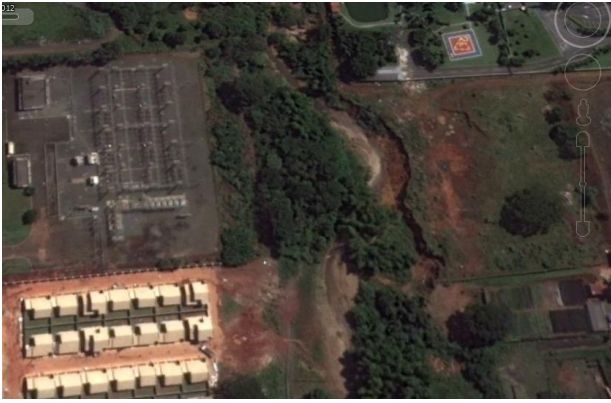
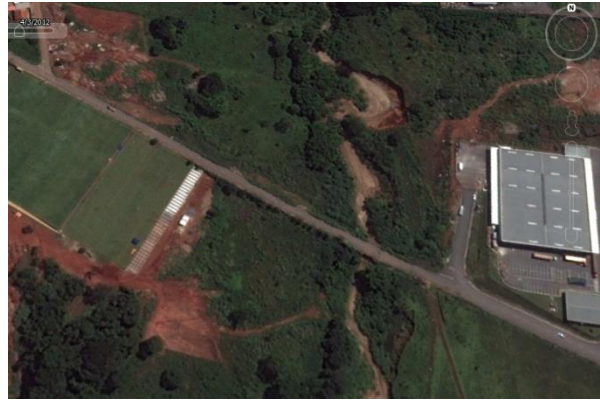
Este processo de degradação da mata ciliar fere a legislação que estabelece que estas sejam preservadas, o que provoca uma série de problemas ambientais, tais como: minimização da capacidade de infiltração de água pluvial, assoreamento das margens, minimização da capacidade de retenção de poluição (lixo), enfraquecimento da proteção do curso d'água contra erosões, diminuição da diversidade biológica (fauna e flora).

Figura 19 - Ausência de Mata Ciliar em trecho da bacia. Fonte: Google Earth, 2012.

Figura 20 - Ausência de Mata Ciliar em trecho da bacia. Fonte: Google Earth, 2012.

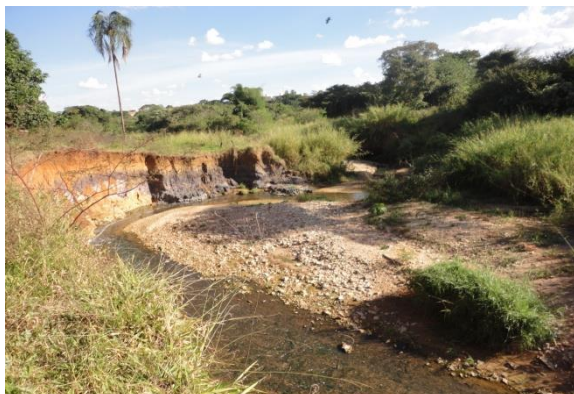
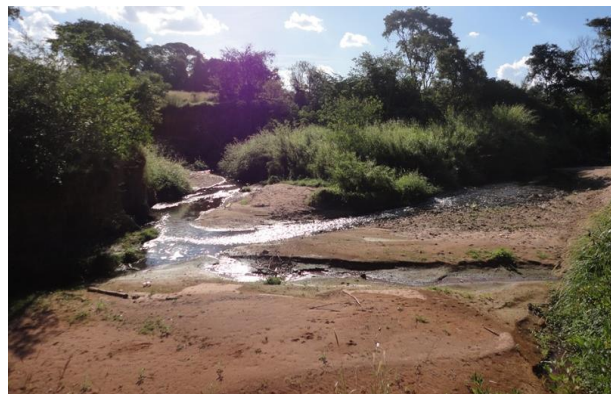
Ao longo do curso foram verificados diversos pontos de assoreamento. Grande quantidade de entulho, lixo e, sobretudo, nos períodos chuvosos, o deslizamento de terra e a areia e outros materiais particulados trazidos pela chuva, em função do desgaste do solo pela falta de mata ciliar necessária para firmá-lo, são os principais fatores locais para o aumento desse processo. O assoreamento é uma característica presente em quase toda a extensão do córrego, conforme pode ser observado nas figuras abaixo (Figuras 21 e 22).

Figura 21 - Assoreamento.
Fonte: Wesley Belizário, 2012.

Figura 22 - Assoreamento.
Fonte: Wesley Belizário, 2012.

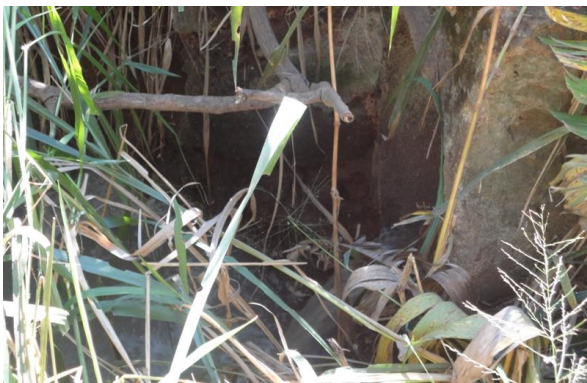
O lançamento de esgoto *in natura* no córrego é outro impacto identificado, o que prejudica a qualidade da água, sendo um dos maiores fatores de contaminação do manancial (figuras 23 e 24). De acordo com Tucci (1997):

Figura 23 - Lançamento de Esgoto *in natura*.
Fonte: Wesley Belizário, 2012.

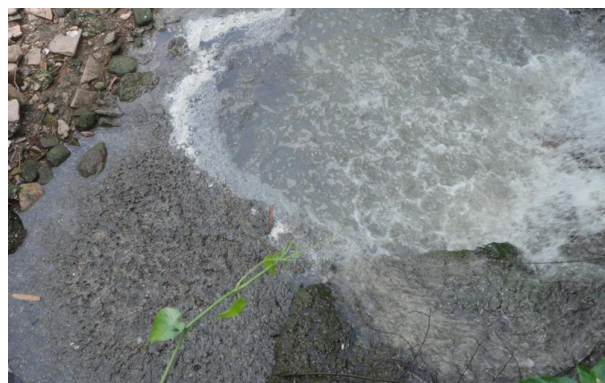
Figura 24 - Concentração de Matéria Orgânica.
Fonte: Wesley Belizário, 2012.

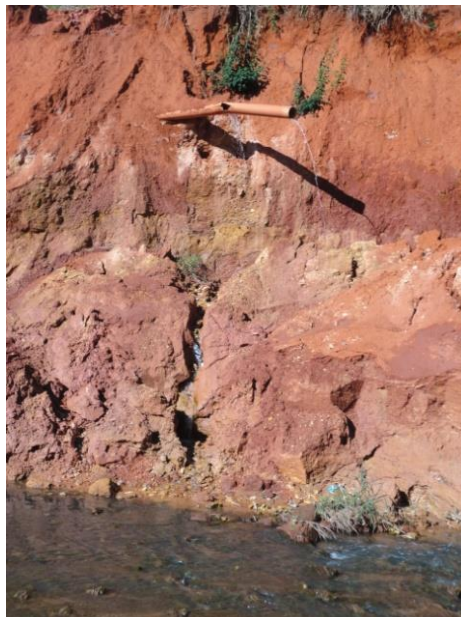
Além do esgoto doméstico, foi verificado também o lançamento de efluentes industriais oriundos da porção leste do córrego (figura 25), onde se encontram as empresas que estão entre a margem da Rodovia BR 153 e a margem direita do córrego.

Figura 25 - Lançamento de Efluentes Industriais.
Fonte: Wesley Belizário, 2012.

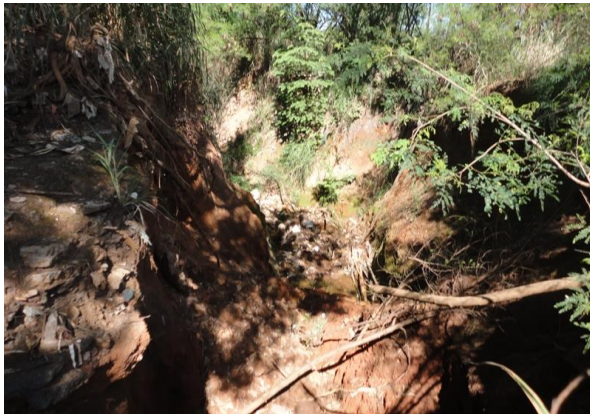
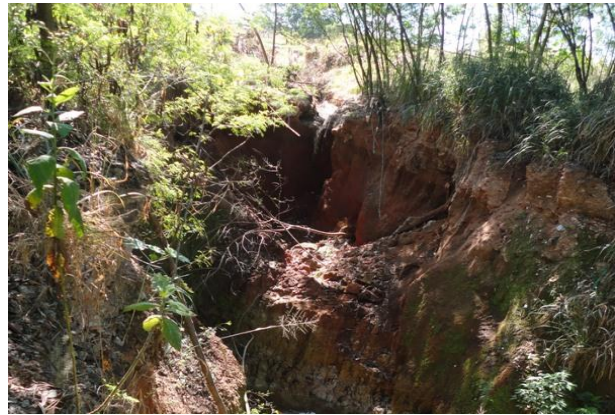
Dentro da área em análise também foi verificado a existência de processos erosivos (figuras 26 e 27). Existem três níveis de resultados para a ação humana sobre o ambiente natural: a que afeta e altera o relevo, a que muda o padrão e a dinâmica geomorfológica e o que colabora para criação de depósitos tecnogênicos, sendo este último, processos erosivos causados por ação antrópica (Peloggia, 2005). No caso da bacia do córrego Pipa as erosões são estas últimas citadas pelo autor supracitado, ou seja, processos erosivos causados por ação antrópica.

Figura 26 - Processos Erosivos.
Fonte: Wesley Belizário, 2012.

Figura 27 - Processos Erosivos.
Fonte: Weslev Belizário, 2012.
