GEOMORFOLOGIA ANTRÓPICA, EROSÃO E MOVIMENTOS DE MASSA NA CONSTRUÇÃO DA GO-132

ANTHROPIC GEOMORPHOLOGY, EROSION AND LANDSLIDES IN THE GO-132 CONSTRUCTION

Resumo: Este estudo tem por objetivo apresentar uma avaliação das alterações na paisagem provocadas pela construção da Rodovia GO-132, no município de Minaçu, Goiás, e diagnosticar os impactos no meio físico da área de influência direta da obra. O método aplicado foi o de análise integrada da paisagem. Foram levantadas todas as alterações e impactos da área de influência direta do canteiro de obras e procedeu-se com base nos aspectos geológicos, morfológicos, morfométricos e pedológicos as análises diagnósticas. O corte em taludes, a retirada de material em áreas de empréstimo, os aterros e as canalizações são as principais causas dos processos erosivos (ravinas), movimentos de massa (escorregamentos e queda de blocos) e assoreamento dos cursos d'água identificados na área de influência direta da rodovia.

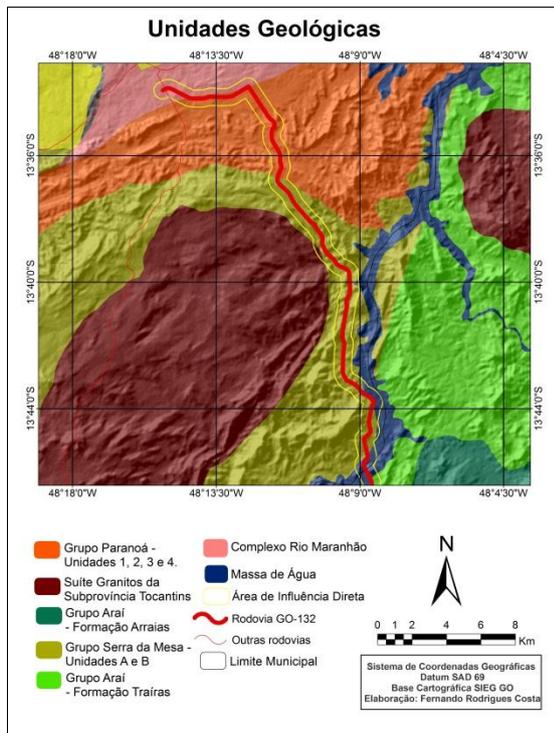
As unidades geológicas identificadas no trajeto da rodovia são o Grupo Paranoá, o Grupo serra da mesa e o Complexo Rio Maranhão (Figura 2). O Grupo Paranoá é composto por uma espessa sucessão psamo-pelítica e importante contribuição de rochas carbonáticas. O Grupo Serra da Mesa é constituído por rochas metassedimentares que sustentam a serra homônima. No trajeto da rodovia foram identificadas as unidades A quartzítica e B metapsamo-pelítica. Unidade A é constituída de quartzitos finos a médios e biotita-quartzo xistos preservados nas costas mais elevadas da serra. A unidade B consiste de quartzo xisto, clorita muscovita-quartzo xisto, magnetita-clorita-muscovita xistos e granada-clorita-muscovita xisto com intercalações de quartzitos e lentes de calcixisto (MOREIRA et al., (2008).

O Complexo Rio Maranhão é denominado de Zona de Empurrão e se caracteriza por faixa de milonitos com corpos locais de metadiorito, metaquartzo diorito e metagranodiorito, granulares ou porfiriticos, anfíbolito, metatonalito, talco xisto e rochas metassedimentares. Os gnaisses contêm dobras assimétricas isoclinais recumbentes resultantes de cisalhamento (MOREIRA et al., 2008).

Figura 2: Mapa de unidades geológicas da Rodovia GO-132. Fonte: SIC-GO, 2014.

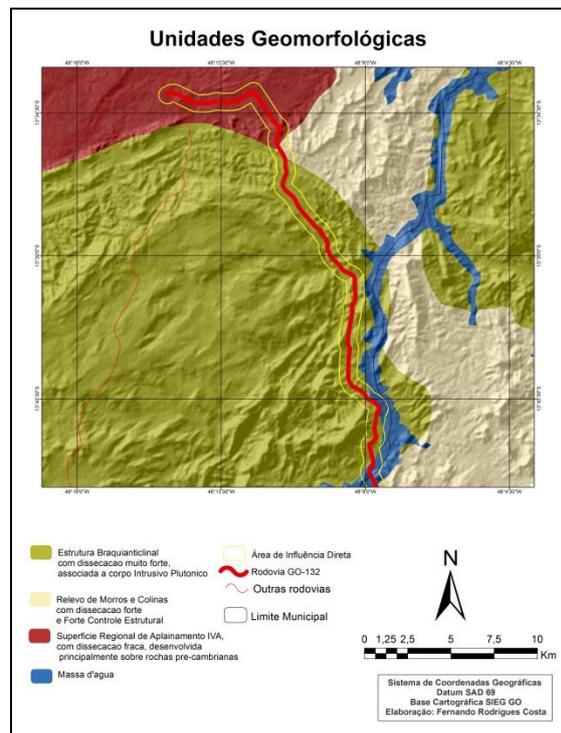
O traçado da rodovia se assenta sobre três tipos de morfologias, a Superfície Regional de Aplainamento, com dissecação fraca desenvolvida sobre rocha Pré-Cambriana; Relevos de Morros e Colinas, com dissecação forte e forte controle estrutural e Estrutura Braquianticlinal (Figura 3). Os Morros e colinas são remanescentes de litologias mais resistentes à erosão, que foram preservados à medida que a Superfície Regional de Aplainamento evoluiu com tendência recuante, com forte controle estrutural (paisagens dobradas, rochas metamórficas com estruturas bem marcadas). A Estrutura braquianticlinal foi gerada pela ação de rochas intrusivas plutônicas que formam o núcleo destas estruturas. Tratam-se de geoformas relacionadas à estruturas sinclinais e anticlinais da Sequência Palmeirópolis (GOIÁS, 2006).

Figura 3: Mapa de unidades geomorfológicas da Rodovia GO-132. Fonte: SIC-GO, 2014.

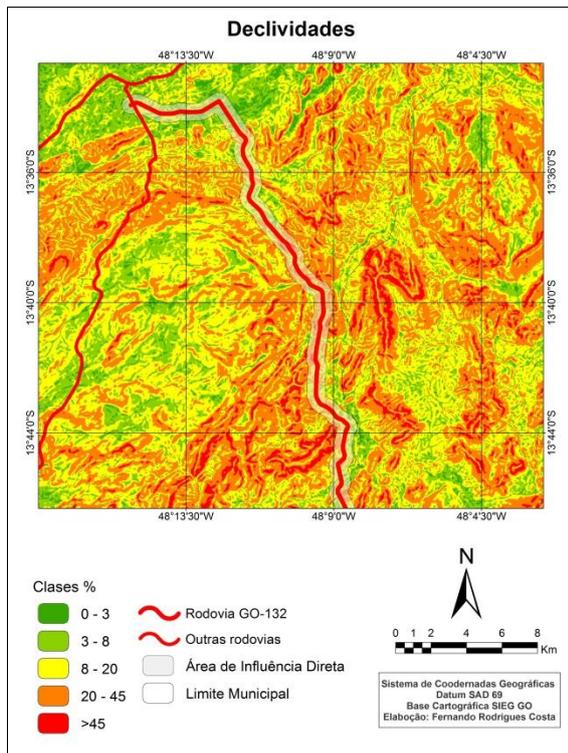
A área apresenta relevos bem movimentados, resultados dos processos de dobramentos e a forte dissecação. O mapa de declividades (Figura 4) demonstra que em grande parte da rodovia, predomina altas declividades entre 20 e 45% e trechos que ultrapassam 45%. As partes mais planas estão no extremo norte do traçado, com declividades inferiores que 8%.

Figura 4: Mapa de declividades da Rodovia GO-132. Fonte: TOPODATA/INPE, 2014.

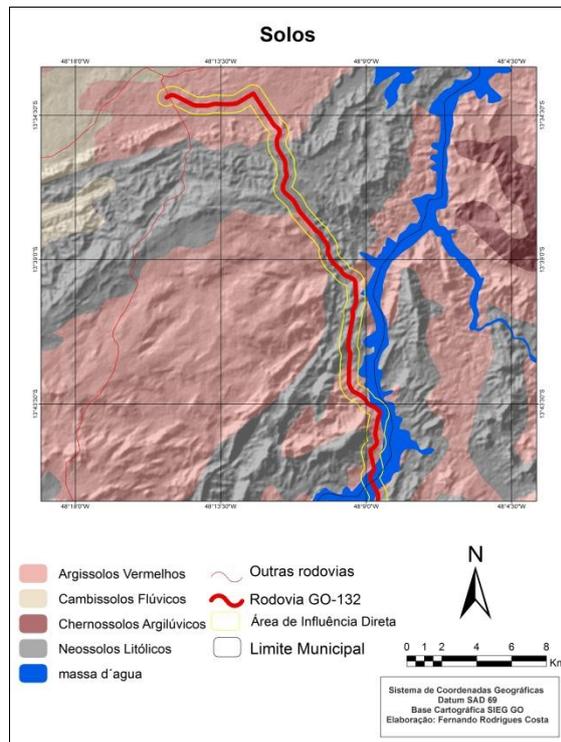
Os solos identificados são os Argissolos Vermelhos e os Neossolos Litólicos (Figura 5). Os Argissolos Vermelhos possuem horizonte B textural (Bt), caracterizado por acumulação de argila. Em geral, apresentam diferenças significativas no teor de argila entre os horizontes A e B, com a infiltração da água ao longo do perfil, diminuindo sua permeabilidade e favorecendo o escoamento subsuperficial na zona de contato entre os diferentes materiais. Formam uma classe de solo bastante heterogênea e bem distinta pela sua coloração avermelhada com um teor de óxidos de ferro mais elevado (REATTO, 2008; IBGE, 2007). Na área de estudo ocupam na paisagem a porção inferior das encostas, geralmente nas encostas côncavas, onde o relevo se apresenta ondulado ou forte ondulado, possui caráter cascalho/argila, com horizonte A moderado e textura média.

Figura 5: Mapa de solos da Rodovia GO-132. Fonte: Agência Ambiental de Goiás (2006).

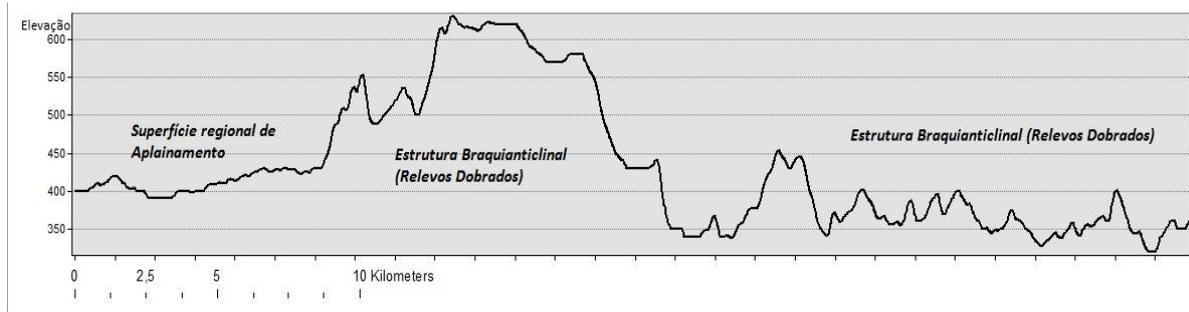
PERFIL NORTE-SUL DA GO-132

A partir do perfil topográfico da rodovia (Figura 6) é possível avaliar a dimensão das alterações provocadas na paisagem para instalação da rodovia. Os relevos dobrados e altamente dissecados produziram desníveis topográficos que necessitaram de intervenções, como corte de talude e aterramentos, para tornar o trecho seguramente transitável. Na porção norte, o trecho mais plano, relacionado à Superfície de Aplainamento, em rochas sedimentares e metamórficas do Grupo Paranoá e Complexo Rio Maranhão. No entanto, a maior parte do trecho está sobre rochas dobradas em xistos e quartzitos.

Figura 6: Perfil topogeomorfológico, norte-sul da Rodovia GO-132, no município de Minaçu. Fonte: Fernando Rodrigues Costa, 2014.

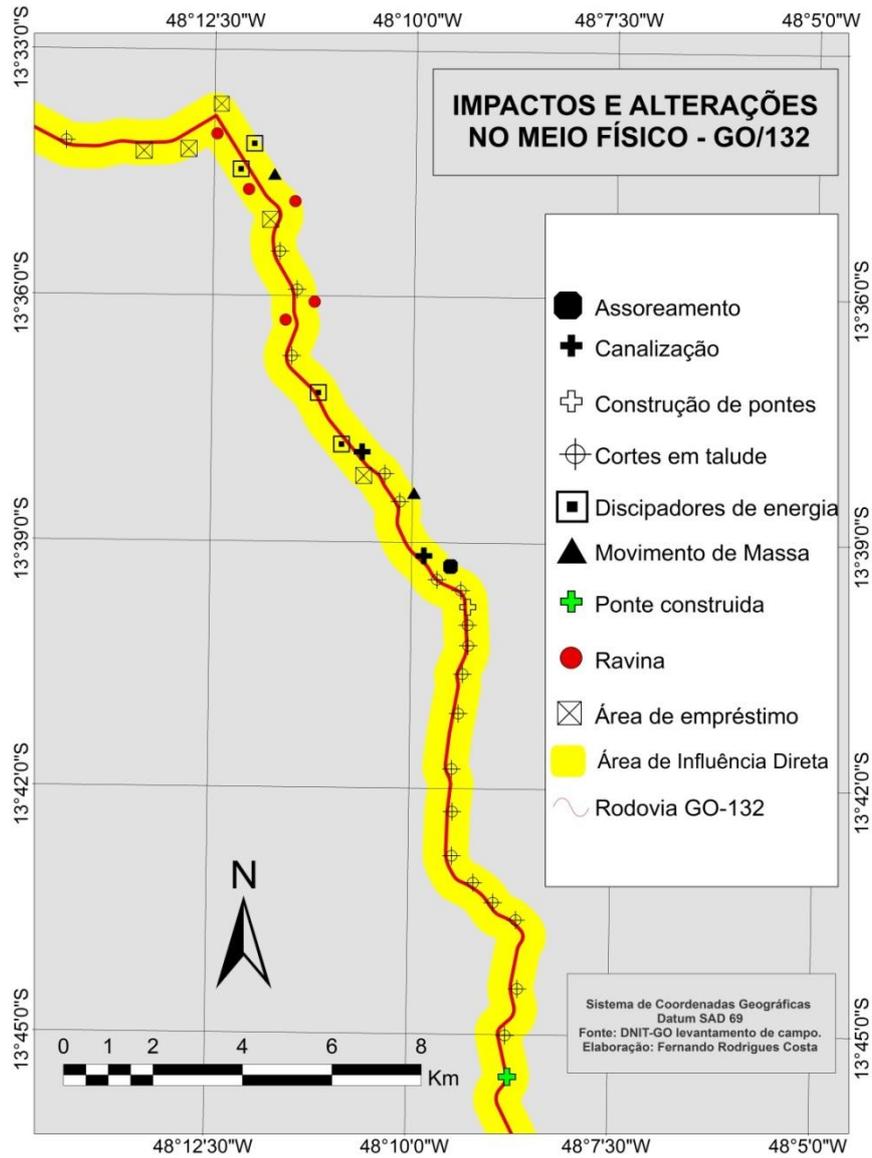
No mapa da (Figura 7) estão representados pontualmente as alterações na paisagem e os impactos decorrentes da construção da rodovia. Os cortes de talude representam as maiores ocorrências, são vinte ao todo, e em função dos aspectos morfológicos e morfométricos do relevo, surpreendem por suas dimensões (Figuras 8 e 9). Segundo Ross (2000) os cortes de talude em estruturas cristalofilianas, sob regime de climas tropicais úmidos, podem potencializar a instabilidade das vertentes.

Figura 7: Mapa de localização dos impactos e alterações no meio físico, da Rodovia GO-132, no trecho localizado no município de Minaçu-GO. Fonte: Fernando Rodrigues Costa, 2014.

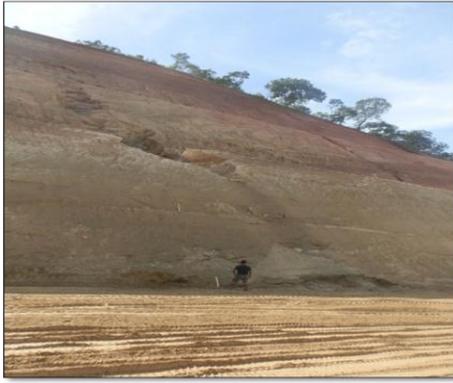
Figura 8: Ocorrência de processo erosivo em corte de talude, na Rodovia GO-132. Foto: José Carlos de Souza, 2014.

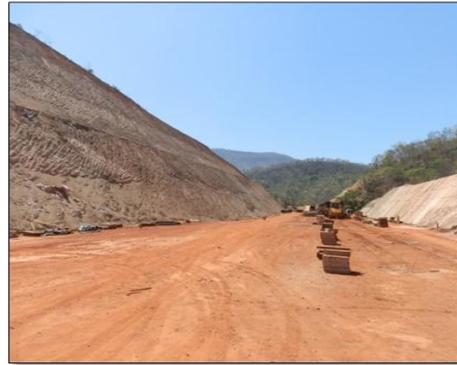
Figura 9: Corte de talude na Rodovia GO-132. Foto: José Carlos de Souza, 2014.

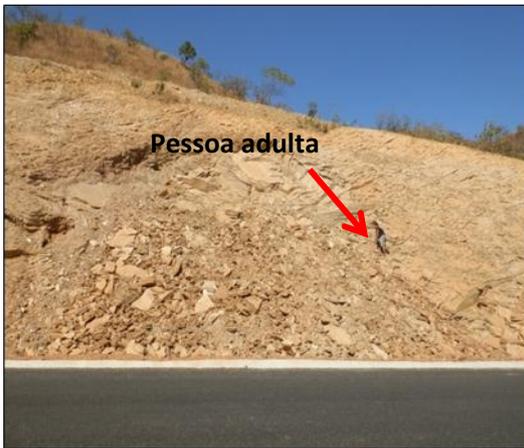
Figura 10: Ocorrência de queda de blocos em corte de talude, na Rodovia GO-132. Foto: José Carlos de Souza, 2014.

A rodovia está sendo instalada predominantemente na borda de uma Estrutura Braquianticlinal, dobrada, com dissecação muito forte. Essa estrutura é formada por cristas de quartzito e xistos, com declividades que variam de 20 a maior que 45 %. Os cortes realizados em área com afloramento de quartzito têm desencadeado queda de blocos (Figura 10) em função da clivagem e orientação das dobras. Nas encostas que ocorrem quartzito, calcoxisto e calcário intemperizados, tem ocorrido escorregamento de material (Figura 11).

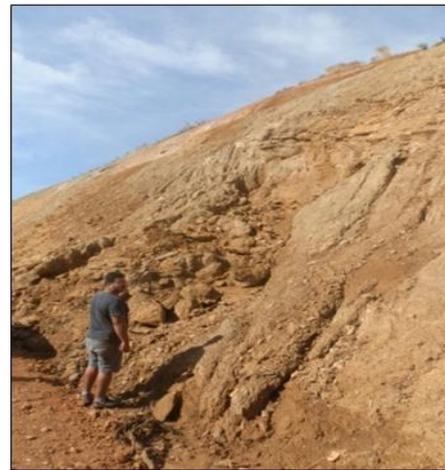
Figura 11: Ocorrência de escorregamento de material em corte de talude, na Rodovia GO-132. Foto: José Carlos de Souza, 2014.

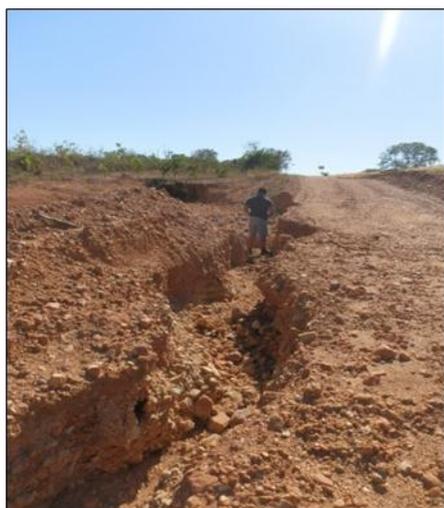
Como os Neossolos Litólicos são predominantes na área de influência da rodovia, os Argissolos Vermelhos estão sendo amplamente explorados na construção dos aterros. Estes solos se assentam sobre superfícies de aplainamento, com declividades inferiores a 20%, facilitando assim a retirada de material. Porém, na maioria dos casos, nenhuma medida de

mitigação ainda está sendo aplicada e processos erosivos lineares estão sendo desencadeados, como pode ser observado na Figura 12.

Figura 12: Ocorrência de erosão linear (Ravina), com 53 metros de comprimento e 1,5 de largura, na Rodovia GO-132. Foto: José Carlos de Souza, 2014.

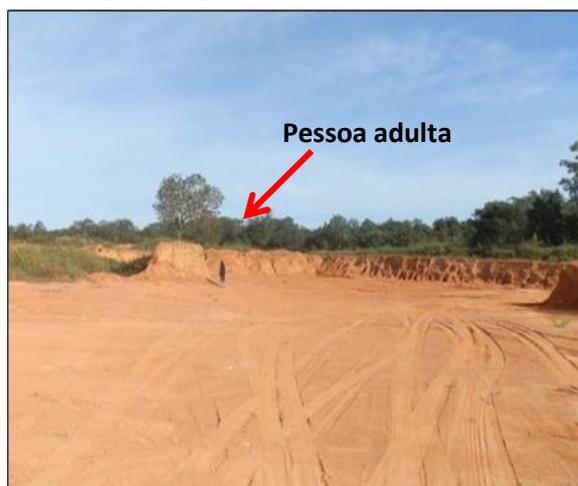
Ao longo de toda a rodovia foram identificadas várias áreas de empréstimo. No mapa da Figura 7 estão registradas as cinco áreas onde ocorreram a retirada das maiores quantidades de materiais. Na Figura 13, pode se observar uma dessas áreas, onde ocorreu inicialmente a retirada da vegetação e posterior perfuração do solo a uma profundidade superior a dois metros, alcançando o horizonte C.

Figura 13: Área de empréstimo em Argissolo Vermelho, na Rodovia GO-132. Foto: José Carlos de Souza, 2014.

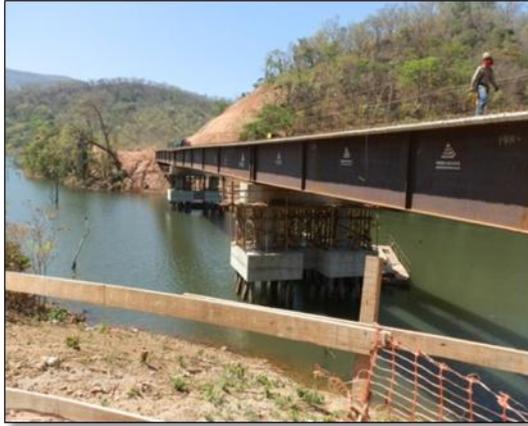
Nos seus trinta e dois quilômetros, dentro do município de Minaçu, a rodovia intercepta onze cursos d'água, dos quais em apenas um, sobre o córrego Lageado, a construção de ponte está sendo necessária (Figura 14). Este córrego teve seu volume de água aumentando com o represamento do rio Tocantins para construção da Usina Hidrelétrica de Cana Brava. Nos demais cursos estão sendo realizados processos de canalização com utilização de tubos celulares de concreto pré-moldado como pode ser observado na Figura 15.

função dos impactos associados. Para a construção da ponte houve a necessidade de fazer cortes de talude e aterramento, como esses procedimentos ocorreram no período chuvoso, entre janeiro e março de 2014, o escoamento superficial transportou uma grande quantidade de sedimentos, assoreando uma extensa área às margens do Córrego Lageado.

Figura 14: Construção de ponte sobre o Córrego Lageado, na Rodovia GO-132. Foto: José Carlos de Souza, 2014.

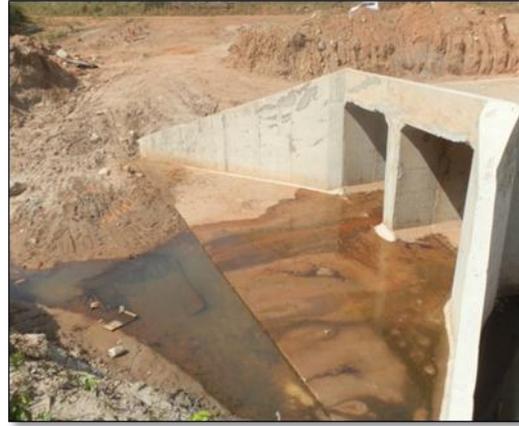
Os processos de canalização provocaram alterações significativas, para a instalação dos tubos celulares houve a necessidade de desviar temporariamente o curso dos córregos e fazer aterros. Essas intervenções criaram linhas preferenciais de escoamento superficial, em especial nos Argissolos Vermelhos, provocando erosões e escorregamento de material, além de alterar a dinâmica das águas, represamento a montante e ressecamento do leito a jusante.

Figura 15: Processo de canalização de cursos d'água com tubos celulares, na Rodovia GO-132. Foto: José Carlos de Souza, 2014.

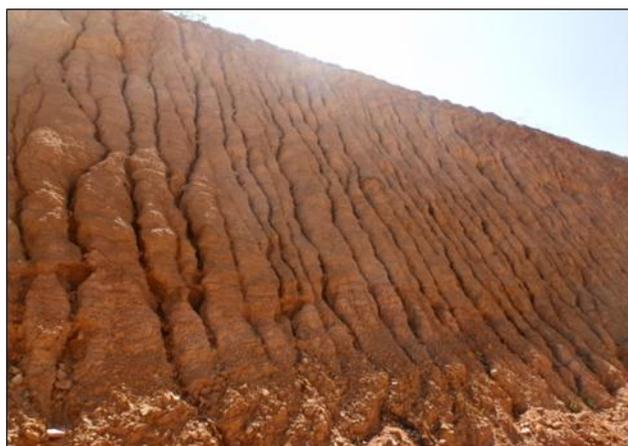
Os processos erosivos lineares identificados são ravinas e sulcos. As ravinas estão associadas às áreas de empréstimo, como dito anteriormente, e também á instalação de bueiros em Argissolos Vermelhos, solo este extremamente vulnerável a erosão pela textura e declividade acentuada. Na figura 16 a seguir temos um processo de erosão em sulcos onde houve o corte de talude. Na figura 17 temos processos de ravinamento ocorrendo em função da perfuração do solo para implatação de bueiros.

Figura 16: Ocorrências de erosões em sulcos, na Rodovia GO-132. Foto: José Carlos de Souza, 2014.

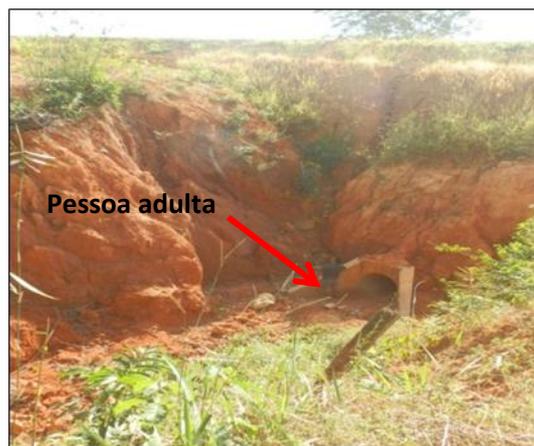
Figura 17: Ocorrência de processos de ravinamento, na Rodovia GO-132. Foto: José Carlos de Souza, 2014.
