DIAGNÓSTICO DA SITUAÇÃO AMBIENTAL EM CEMITÉRIO NA CIDADE DE ANÁPOLIS- GOIÁS

DIAGNOSIS OF THE ENVIRONMENTAL SITUATION IN CEMETERY IN THE CITY OF ANÁPOLIS- GOIÁS

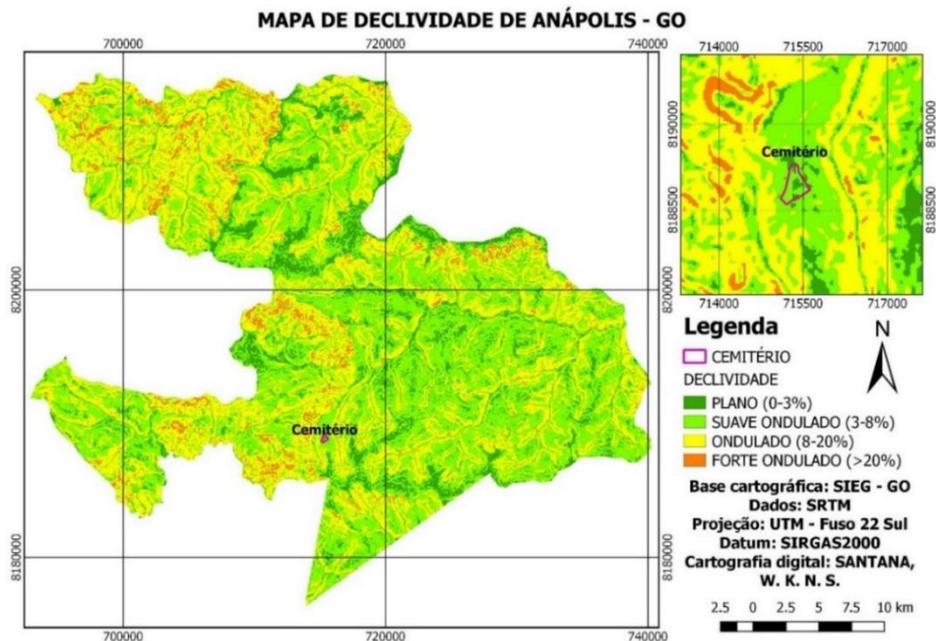
O cemitério em análise apresenta relevo que varia de plano a suave ondulado, com dominância de declives entre 0 e 8% (Figura 3). A necrópole encontra-se na parte mais elevada do bairro em que está localizada, entretanto, a região não apresenta grande diferença na altitude (SANTOS, 2011).

Figura 3. Mapa de declividade da cidade de Anápolis-GO com destaque da área em estudo.
Fonte: Autores, 2018.

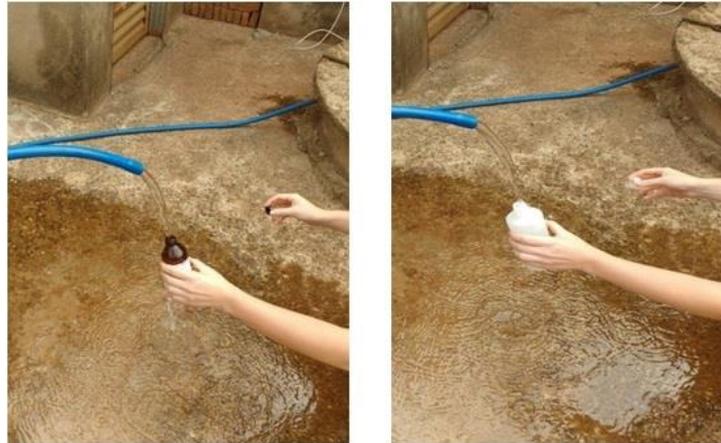
As amostras foram coletadas em residência próxima ao cemitério e autorizadas pelo morador da residência. A coleta referente à estação seca foi realizada no dia 29 de setembro de 2017, as 14h 28min (Figura 4).

Figura 4. Coleta da amostra na estação seca.
Fonte: Autores, 2017.

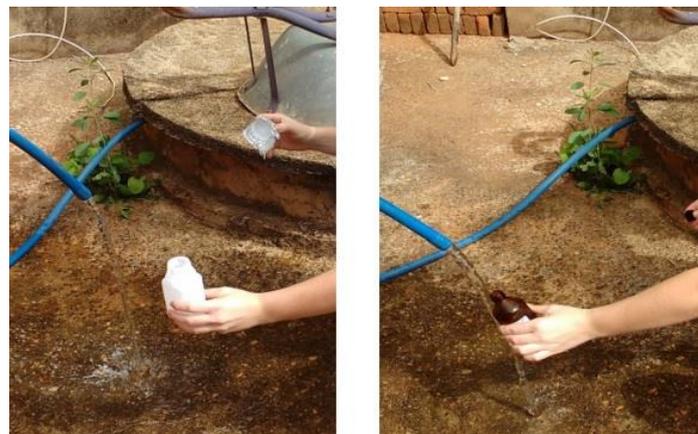
A coleta em período chuvoso ocorreu no dia 13 de abril de 2018, as 10h 03min. (Figura 5).

Figura 5. Coleta da amostra na estação chuvosa.
Fonte: Autores, 2018.

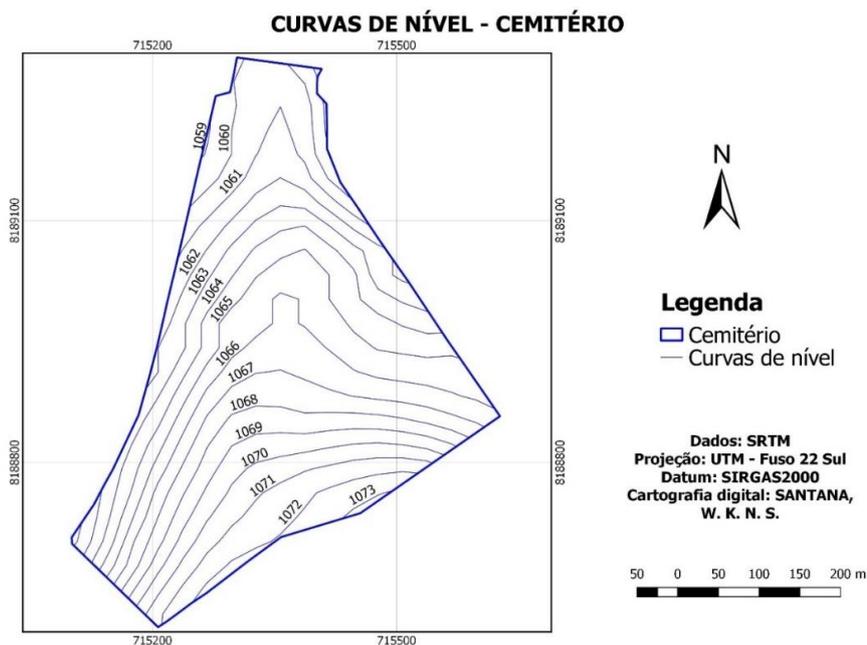
Figura 6. Mapa de curvas de nível do cemitério.
Fonte: Autores, 2018.

Através do mapa de curvas de nível, com equidistância utilizada na representação de 1 metro, buscou-se verificar as cotas altimétricas da área. O mapa de curvas de nível (Figura 6) apresentou quatorze metros de diferença entre cota mais baixa de 1059 metros e a mais elevada de 1073 metros.

Observou-se que a necrópole em estudo está em funcionamento há 40 anos e localiza-se na bacia hidrográfica do Córrego das Antas. O mapa de curvas de nível da área em estudo, apresentou cotas entre 1059 metros e 1073 metros e o relevo varia de plano a suave ondulado. Com essas características verifica-se que o cemitério se encontra em área de cabeceira, ou seja, está sujeito ao afloramento de nascentes e está em declive em relação ao local de coleta da análise.

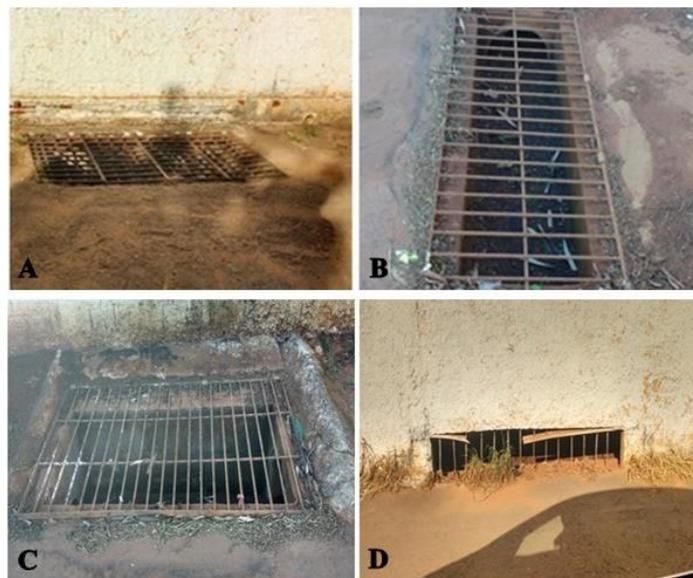
O local possui bocas de lobo com grelha, para a drenagem interna próximo a administração (Figuras 7 A-C), também foram realizadas intervenções nos muros para escoamento da água das chuvas (Figura 7-D). Segundo entrevista informal com funcionário do cemitério, o local não tem problemas com alagamentos, porém, as obras realizadas demonstram que o sistema não é totalmente eficaz. A Resolução CONAMA 368/06 determina que o sistema recolha, conduza e disponha as águas pluviais para sistema urbano.

Figura 7. (A-C) Bocas de lobo com grelha para captação de águas pluviais no interior do cemitério, (D) Passagem com grade em muro de alvenaria para escoamento de águas pluviais.

No cemitério, foi possível averiguar que o local não possui um eficiente sistema de gestão de resíduos. As covas não possuem nenhum tipo de proteção que evite que o material oriundo do processo de decomposição dos corpos (necrochorume), seja passível de contaminação do solo e/ou aquífero. O mesmo também, não possui em determinadas áreas, o espaçamento determinado pela Resolução CONAMA 335/03, entre locais de sepultamentos e o perímetro do cemitério. Em relação a drenagem interna de águas pluviais, há poucas construções destinadas a recolher, conduzir e destinar a mesma, sendo necessário fazer intervenções no muro para auxiliar no escoamento, ficando claro a ineficiência das obras já instaladas.

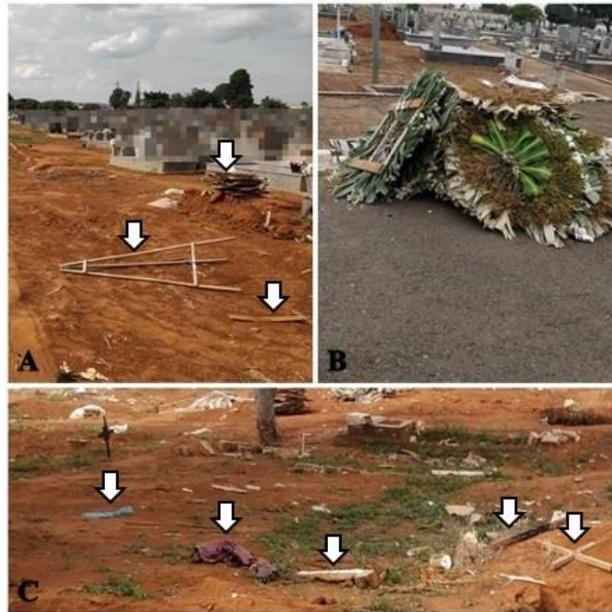
Observou-se resíduos espalhados em determinados pontos próximos da necrópole, ficando visível o ineficiente serviço de limpeza interna e os problemas em relação a gestão dos resíduos (Figuras 8 A-C), apesar do cemitério ter lixeiras em toda sua área. Os resíduos

encontram-se amontoados em lugares expostos aos efeitos do tempo (Figura 8-B) e o recolhimento fica por conta de um caminhão caçamba da prefeitura que realiza o serviço uma vez na semana encaminhando-os ao aterro sanitário.

Figura 8. (A) Resíduos espalhados pela área do cemitério próximo aos túmulos de alvenaria, (B) Resíduos amontados à espera da coleta, (C) Resíduos próximos ao local das covas.
Fonte: Autores, 2018.

Segundo a Resolução CONAMA 335/03, “Os resíduos sólidos, não humanos, resultantes da exumação dos corpos deverão ter destinação ambiental e sanitariamente adequada.”

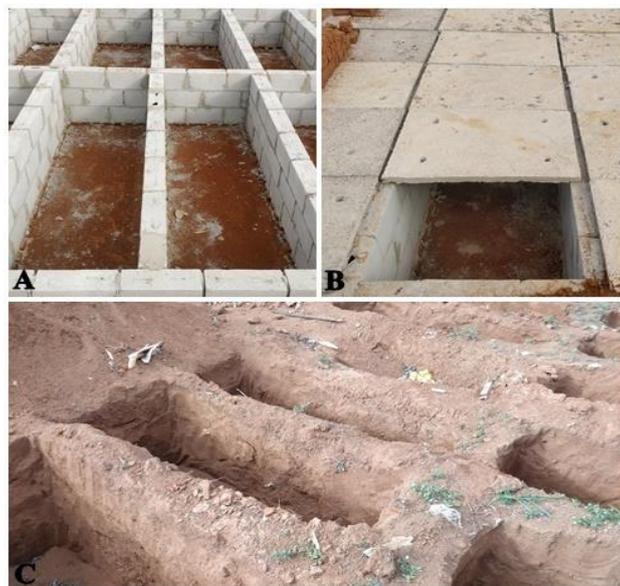
O local possui dois tipos de covas, as que possuem repartição e tampa de alvenaria, de medida (2,20m x 1,00m x 0,80cm), que são vendidas e permanecem com a família por tempo indeterminado (Figura 9-A e B), sendo possível realizar um novo sepultamento após cinco anos; e as preparadas diretamente no solo (Figura 9-C), de dimensão (2,20mx1,00mx1,20m), que funcionam em forma de “concessão” através da prefeitura, no qual depois de cinco anos a família não tem mais direito a área, podendo ser feito outro sepultamento no espaço.

Como é possível observar nas imagens da figura 9 (A, B e C), o fundo das covas não apresentam nenhum tipo de proteção, após o sepultamento, aquelas construídas com tampa recebem vedação e são cobertas por terra, já as escavadas diretamente no solo são recobertas pelo próprio material.

Figura 9. (A) Jazigos de alvenaria sem a tampa de concreto, (B) jazigos finalizados, (C) Covas para sepultamentos direto no solo.

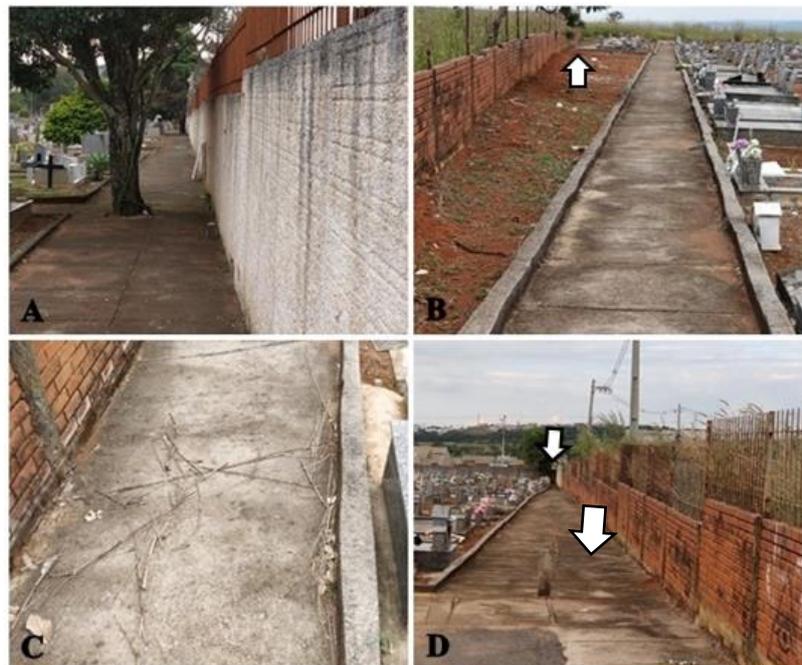
Figura 10. Espaço entre os locais de sepultamentos e o perímetro do cemitério.

Outro fator levado em consideração foi o distanciamento entre a área de sepultamento em relação ao perímetro do cemitério, que segundo a Resolução CONAMA 335/03, deve-se manter um recuo mínimo de cinco metros e caso necessário, necessita ser expandido em função das características geológicas e hidrológicas da região.

Observou-se que a área apresenta diversidade em relação as medidas entre locais com jazigo e limites do cemitério, existem lugares com mais de dez metros de distância entre sepulturas e muro e outros com apenas setenta centímetros (Figura 10).

O cemitério passa por processo de mudanças, pois anteriormente não era seguido o método construtivo adequado à sua denominação de cemitério parque. O perímetro do local possui sepulturas tumulares feitas de alvenaria, erguidas do chão. Segundo descrito nos conceitos da Resolução CONAMA 335/03, o cemitério denominado parque ou jardim, “é aquele predominantemente recoberto por jardins, isento de construções tumulares, e no qual as sepulturas são identificadas por uma lápide, ao nível do chão, e de pequenas dimensões”.
