## **IMPACTOS AMBIENTAIS NA NASCENTE E EM TRECHO DO CÓRREGO CATINGUEIRO NA ZONA OESTE DE ANÁPOLIS (GO): UM RELATO DE EXPERIÊNCIA VIA TRABALHO DE CAMPO**

Assim, o presente trabalho teve como objetivo central o relato de experiência de trabalho de campo realizado em nascente e em trecho do Córrego Catingueiro na zona oeste de Anápolis / GO, com o intuito de checar *in situ* os impactos ambientais pelo prisma macroscópico.

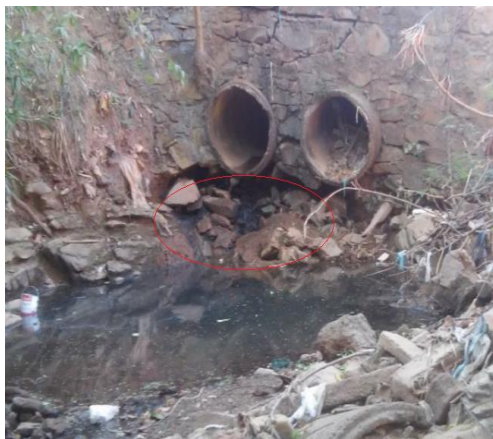
A nascente estudada do Córrego Catingueiro encontra-se sob a Avenida Cachoeira Dourada e demarca a divisão entre os bairros São Joaquim e Novo Paraíso, onde se depara com galerias com pouco escoamento pelo fato de estar em período de estiagem, mas na base da infraestrutura, ou melhor, abaixo dos tubulões ocorre o brotamento da nascente como mostra a figura 3.

Figura 3: Brotamento da nascente abaixo da galeria pluvial  
Fonte: Autores, 2017

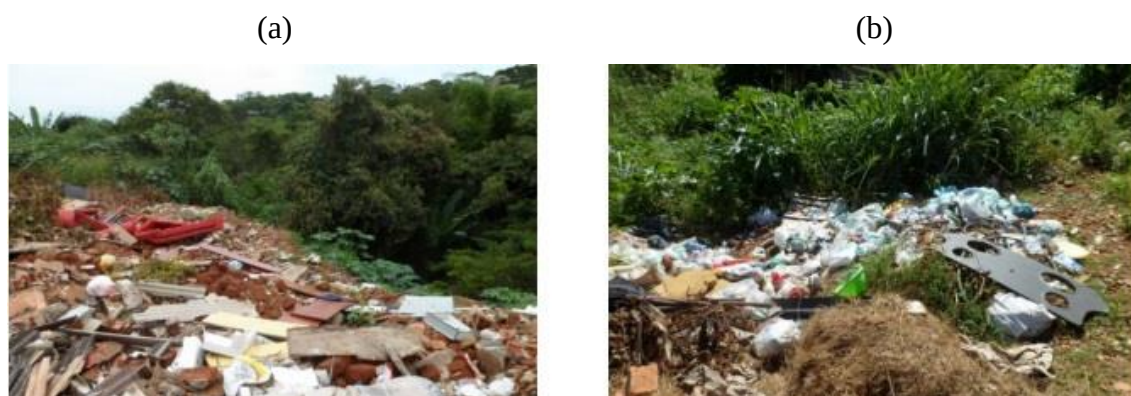
Ressalta-se que a presença de lixo é abundante ao longo do trecho do córrego e nas cercanias da nascente, podendo ser encontrados os mais variados tipos de objetos como pneus, garrafas pets, entulhos, vidrarias, sacolas plásticas, latas, vestuários velhos e outros (figuras 4 a/b).

Figura 4: Disposição irregular de resíduos urbanos nas proximidades do Córrego Catingueiro  
Fonte: Silvax, Zandonai e Pereira (2012)

Os resíduos sólidos são resultantes do descarte inadequado da população local no entorno da nascente e no trecho do curso d'água. Ainda com relação aos resíduos sólidos urbanos, é importante notar que em decorrência das chuvas, os materiais são carreados para o leito do córrego por meio do escoamento superficial das águas das chuvas.

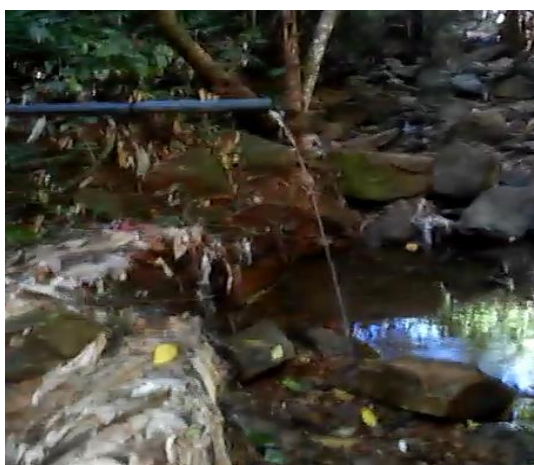
Foram encontrados vários pontos de lançamento de esgoto, com destaque para o que mostra a figura 6. Durante todo o período de visitas, presenciou-se o despejo de esgoto doméstico, de forma constante. Em outros pontos houve ocorrência de descarte de resíduos líquidos possivelmente decorrentes de dejetos de criatórios de animais (patos, galinhas, perus, cavalos, vacas e outros) (figura 7).

Figura 6: Lançamento clandestino de esgoto na via hídrica  
Fonte: Autores, 2017

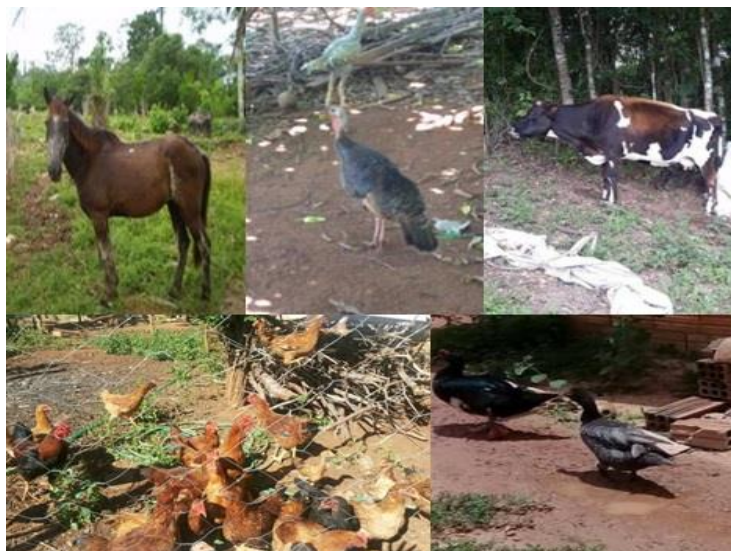
Figura 7: Criatório de animais nas cercanias do Córrego Catingueiro  
Fonte: Autores, 2017

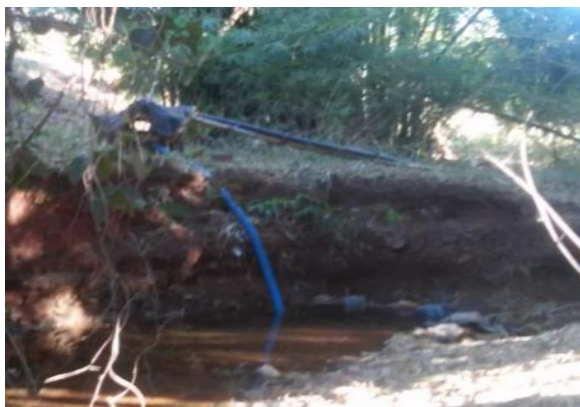
O uso antrópico do córrego é bastante ativo, seja no descarte de resíduos domésticos como retirada de água para atividades agroubanas (criatórios de animais e plantios de hortaliças). Ao longo do trecho do curso d'água foram encontrados alguns pontos de retirada hídrica para atividades diversas via bomba (figuras 8 e 9).

Figura 8: Retirada d'água em margem erodida do curso fluvial  
Fonte: Autores, 2017

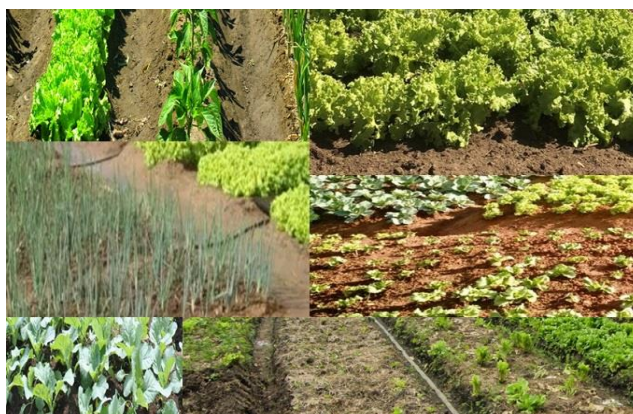
Figura 9: Hortaliças nas proximidades do curso d'água  
Fonte: Autores, 2017
