A IDENTIFICAÇÃO DE ÁREAS DE ASSOREAMENTO NO CÓRREGO VACA BRAVA EM GOIÂNIA (GO) VIA TRABALHO DE CAMPO

¹ Fragmento textual de monografia do Curso de Engenharia Agrícola, defendida em julho de 2017, na UEG - CCET (Anápolis / GO).

Portanto, o presente artigo, fruto de monografia em Engenharia Agrícola, tem por objetivo a identificação de locais assoreados ao longo do Córrego Vaca Brava em Goiânia / GO.

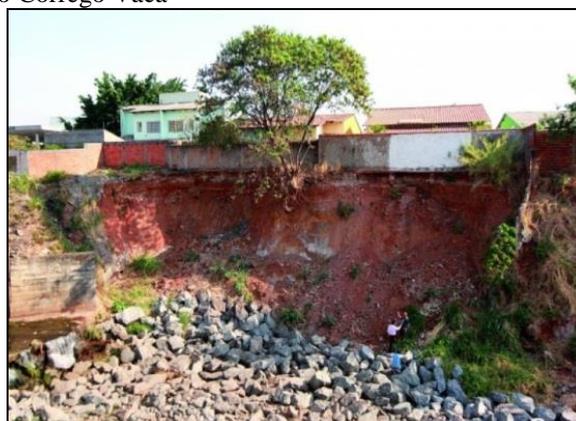
A erosão fluvial ocorre de modo contínuo e espontâneo pela ação das correntes dos rios, transportando e distribuindo os sedimentos em suspensão e para as margens do canal. No processo de erosão fluvial, o transporte e deposição de sedimentos são definidos de acordo com os parâmetros hidráulicos do canal, ou seja, são definidos pela velocidade e turbulência do fluxo e também pelas características das partículas (CUNHA, 2012; FERNANDES, 2016) (figura 3).

Figura 3 - Erosão marginal no Córrego Vaca

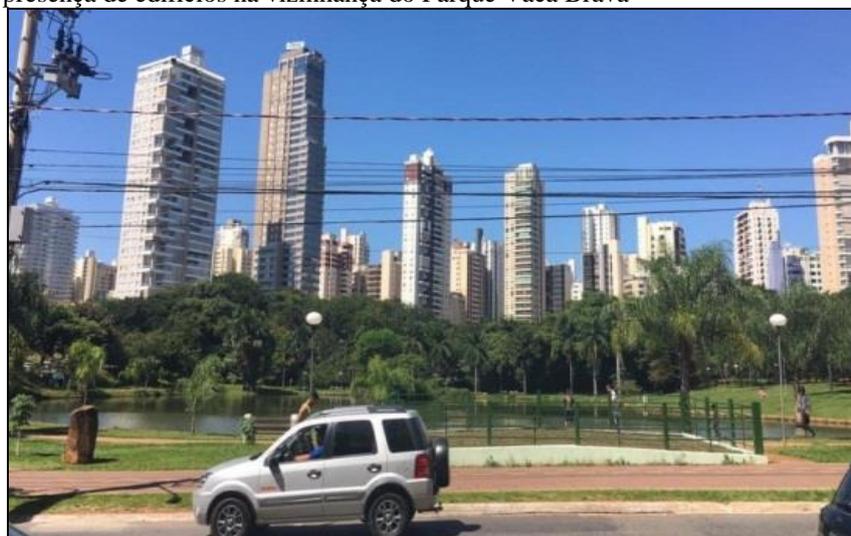
Figura 7 - Forte presença de edifícios na vizinhança do Parque Vaca Brava

Neste ponto localiza-se o Parque Sullivan Silvestre, figura 7, com uma forte presença da verticalização pressionando o fragmento vegetal que bordeja o lago do Córrego Vaca Brava.

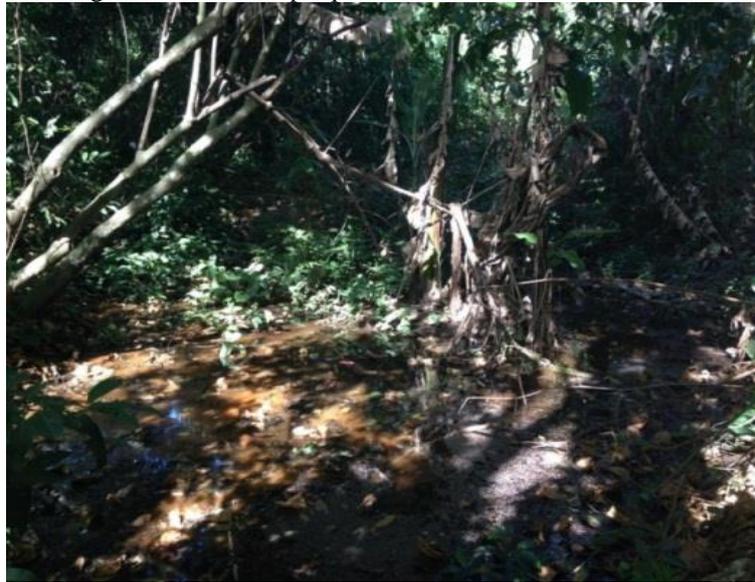
Na figura 8, em uma das nascentes do Córrego Vaca Brava são encontrados acúmulos de matéria orgânica que podem levar ao desencadeamento do processo de eutrofização. O referido processo gera um aumento da demanda bioquímica de oxigênio (DBO), que é a utilização do oxigênio pelo decompositor para fazer a decomposição da matéria orgânica. O resultado é a concentração de oxigênio que aos pouco vai diminuindo no ambiente hídrico, causando a morte dos organismos aeróbios. Além disso, são observados sedimentos arrastados e depositados por ações tanto eólica como pluvial que são provenientes de varrição de ruas próximas, que acarretam na diminuição das surgências d'água na área do parque.

Figura 8 - Nascente do Córrego Vaca Brava no parque urbano

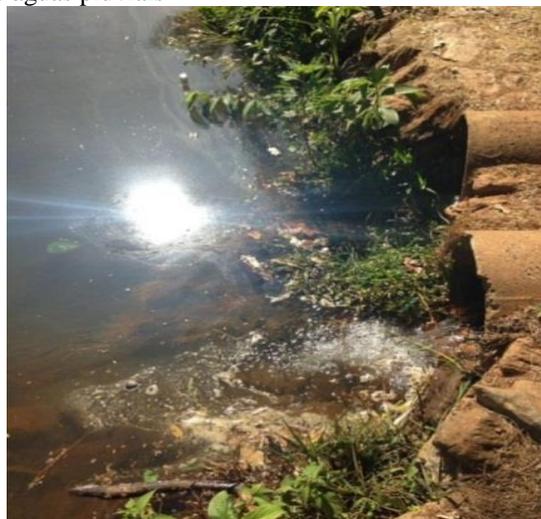
A figura 9 relewa manilhas que lançam dejetos e águas pluviais em alguns pontos ao longo do córrego em questão.

Figura 9 - Despejo de dejetos e águas pluviais

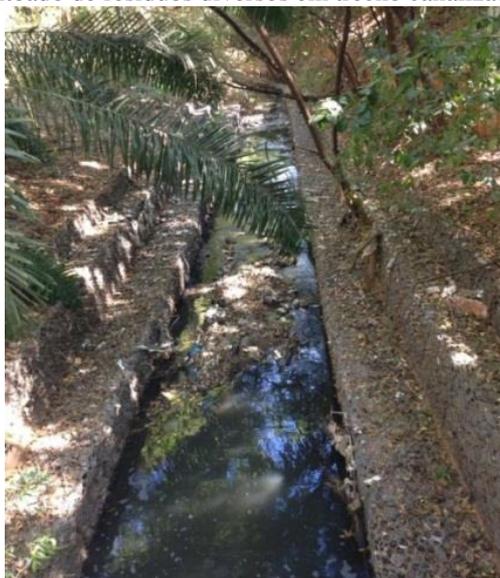
O processo de canalização, abaixo do trecho do lago do parque, surgiu da necessidade de intervenções urbanas realizadas pela Prefeitura Municipal de Goiânia a partir da década de 1980, só que isso gerou zonas de acúmulos de resíduos diversificados e assoreamento oriundos de suas adjacências, ou seja, de sua própria fluência hídrica transportado de montante para jusante tanto os sedimentos como matéria orgânica e também por arrastes de materiais diversos via enxurradas e ventanias que são depositados no leito canalizado do córrego, conforme as figuras 10 e 11.

Figura 10- Assoreamento e amontoado de resíduos diversos em trecho canalizado do córrego

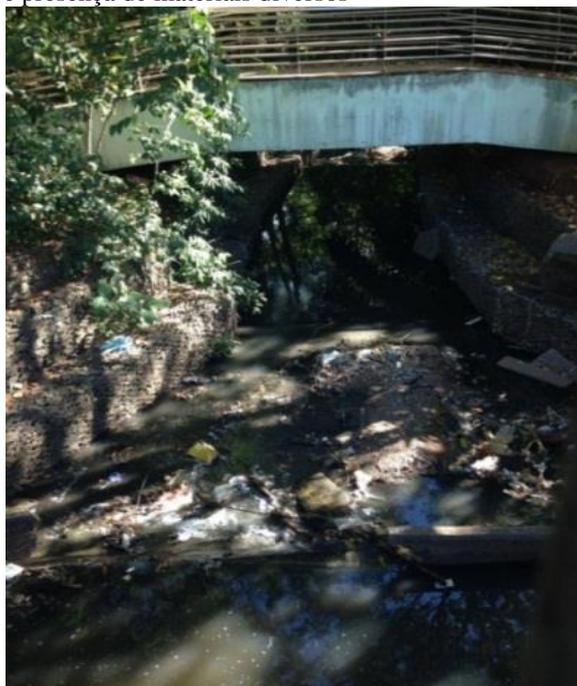
Figura 11- Trecho assoreado e presença de materiais diversos

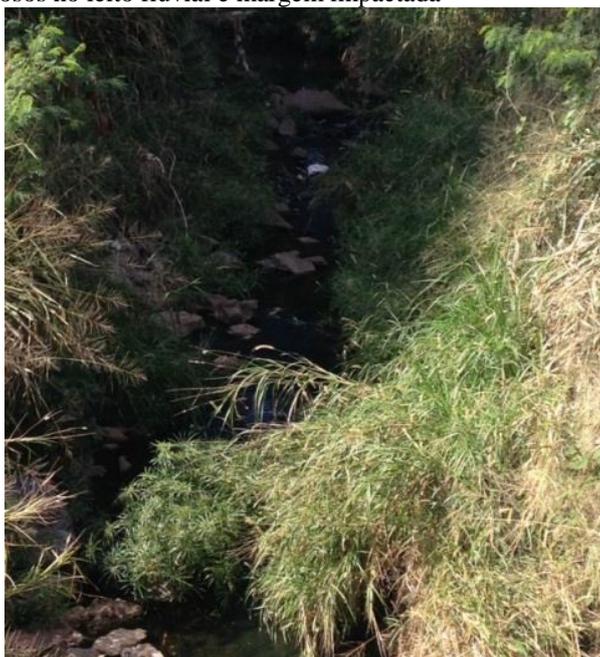
Figura 12- Fragmentos rochosos no leito fluvial e margem impactada

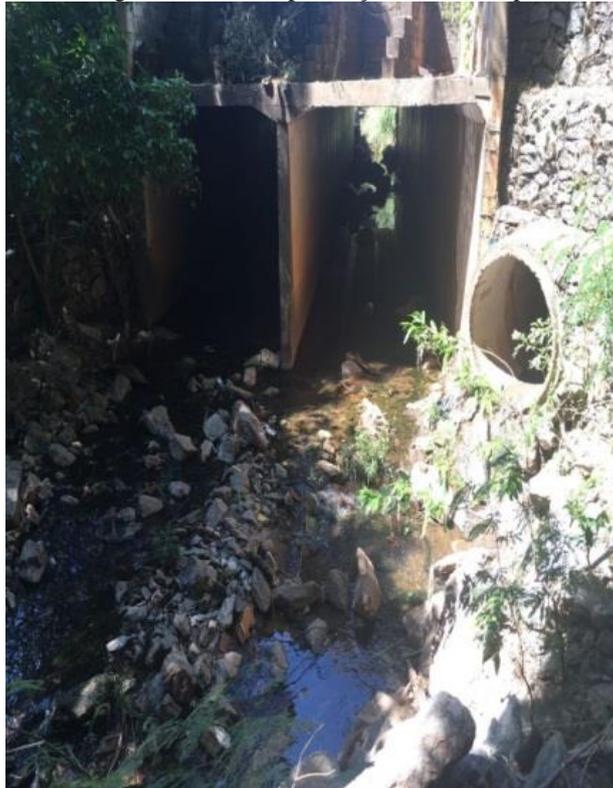
Figura 13 - Assoreamento em área de galeria fluvial e presença de manilha pluvial

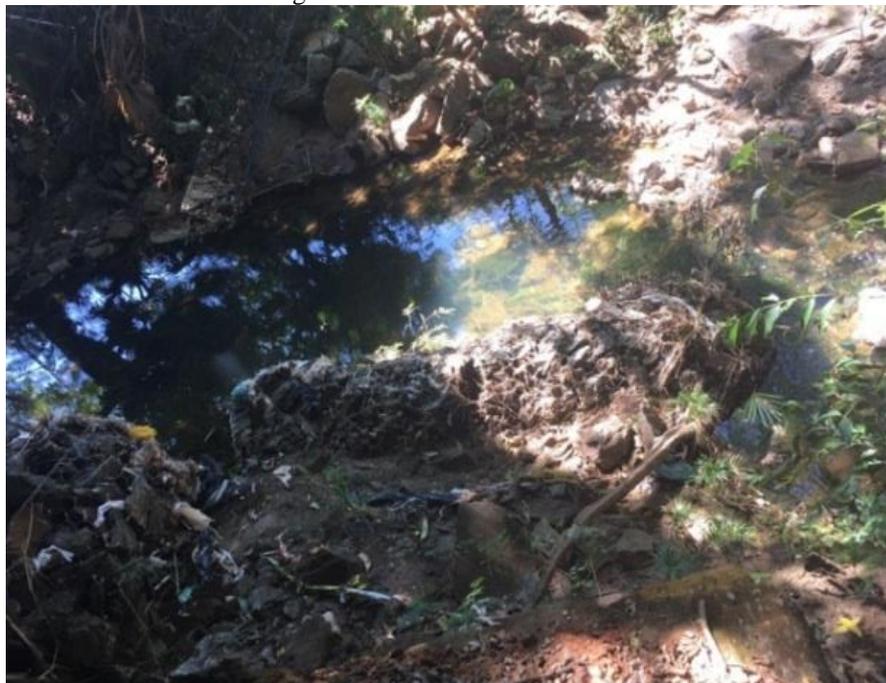
Figura 14 - Trecho assoreamento do córrego

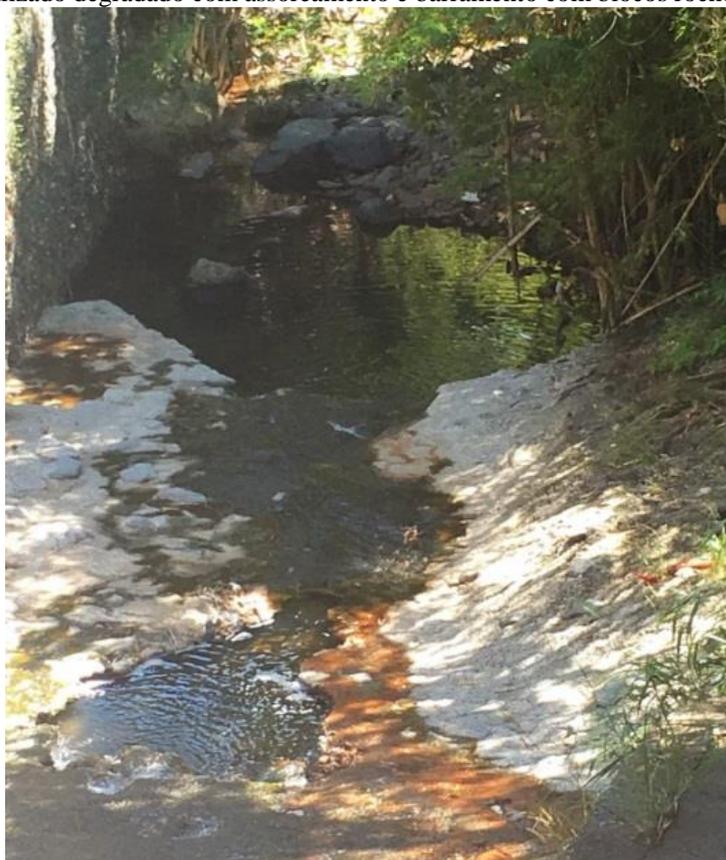
A figura 15 mostra um trecho canalizado do leito que apresenta uma ruptura e aparecimento de cavas, ou seja, “piscinas” produzidas pela ação erosiva do fluxo hídrico com sedimentos e barramento feito por blocos rochosos e por assoreamento. Também nota-se na margem esquerda o muro de gabião¹³ e na margem direita as cicatrizes erosivas marginais e presença de bambuzal. Esses obstáculos - assoreamento e entulhamento - no leito fluvial produzem problemas ambientais sérios.

Figura 15 - Leito canalizado degradado com assoreamento e barramento com blocos rochosos

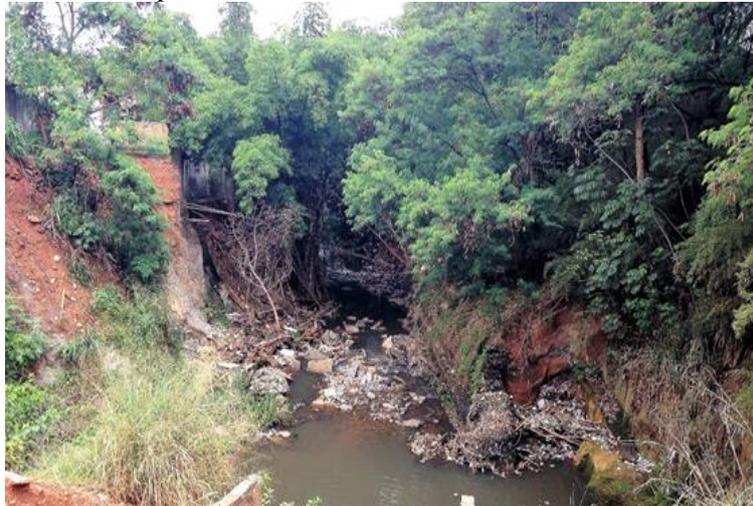
Figura 16 - Córrego Vaca Brava impactado

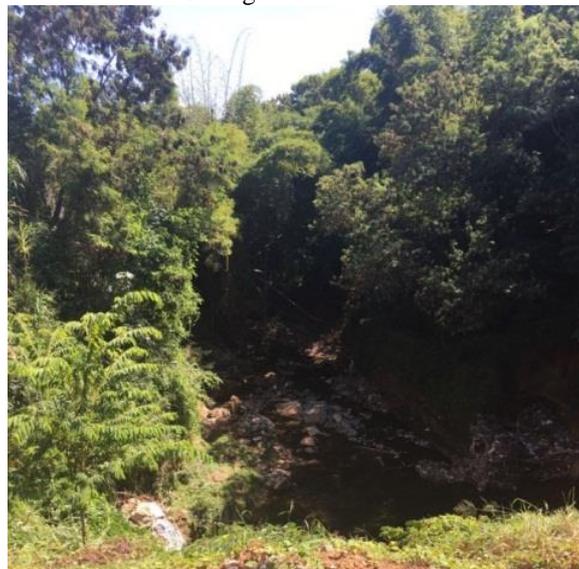
Figura 17 - Assoreamento e entulhamento no Córrego Vaca Brava

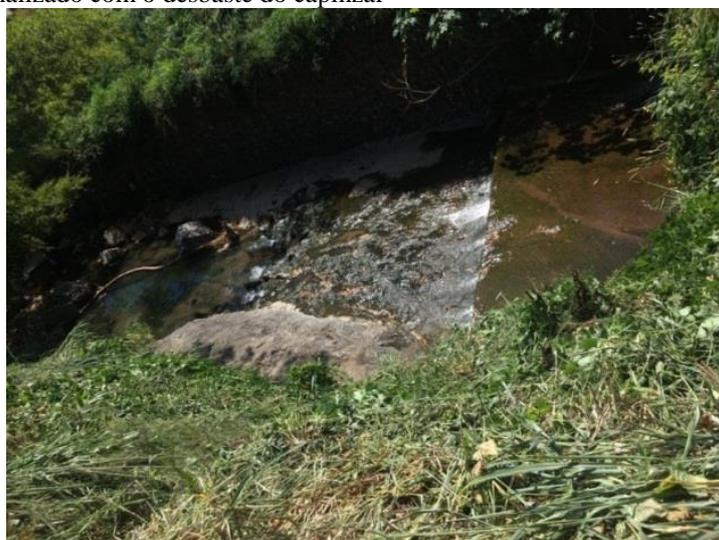
O trecho canalizado do susodito córrego (figura 18) apresenta uma declividade considerável que permite a fluência hídrica mesmo em período de estiagem, mas se verifica materiais diversos que são arrastados e alguns estão encalhados. Também recentemente houve um desbaste do capinzal da margem esquerda por causa da campanha da dengue. Já a vegetação secundária da margem direita permaneceu sem o devido desbastamento dado pelos agentes de limpeza urbana.

Figura 18 - Trecho canalizado com o desbaste do capinzal

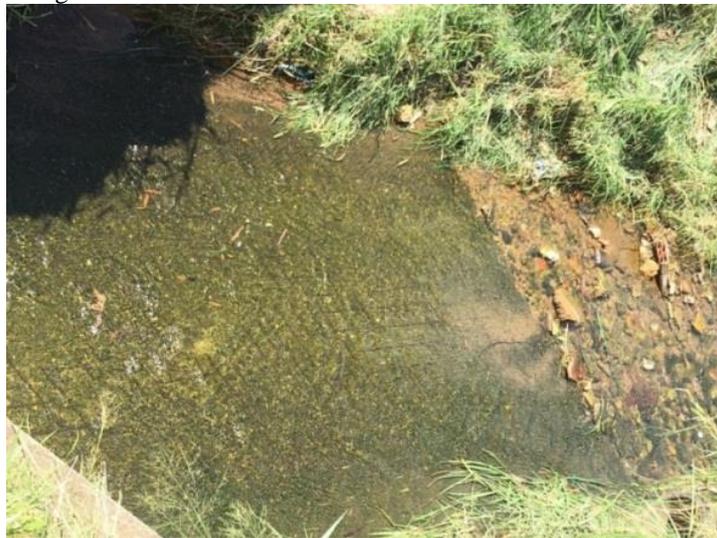
Este trecho do Córrego Vaca Brava (figuras 19 e 20) tem ainda a presença da canalização, porém a ausência de vegetação ciliar é marcante e o capinzal se prolifera. No leito após a camada de concreto, têm-se resíduos oriundos da construção civil. Em outro setor junto ao muro de gabião, margem direita, temos os fundos de um quintal urbano com árvores frutíferas, capinzal alastrando-se junto ao lado esquerdo do corpo fluvial. É presenciado no canal fluvial, zonas assoreadas e entulhadas e a “piscina” d’água.

Figura 19 - Trecho do córrego com entulhos

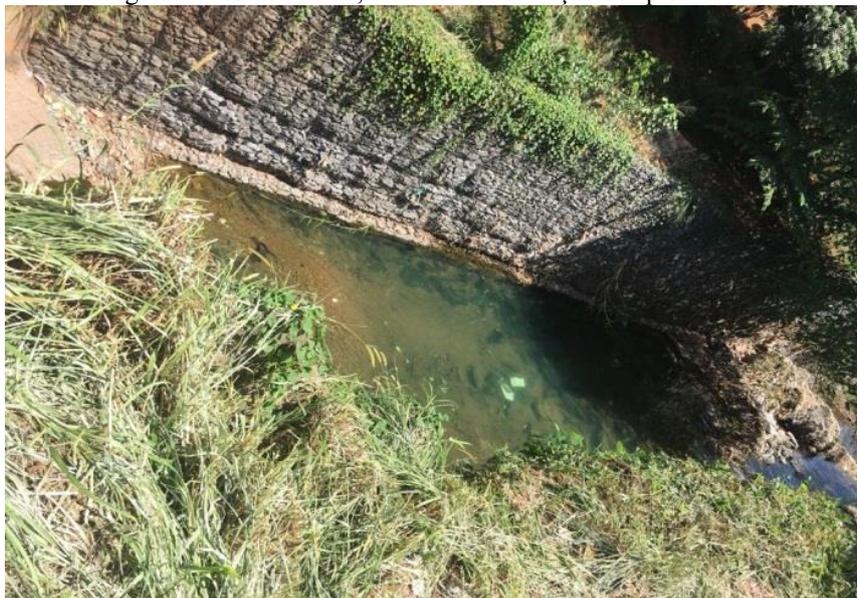
Figura 20 - Trecho do córrego com assoreamento, entulho e a formação de “piscina”
