## GEOPATRIMÔNIO DO CENTRO HISTÓRICO DA CIDADE DE GOIÁS-GO

*Geopatrimony of the Historic Center of the City of Goiás - GO*

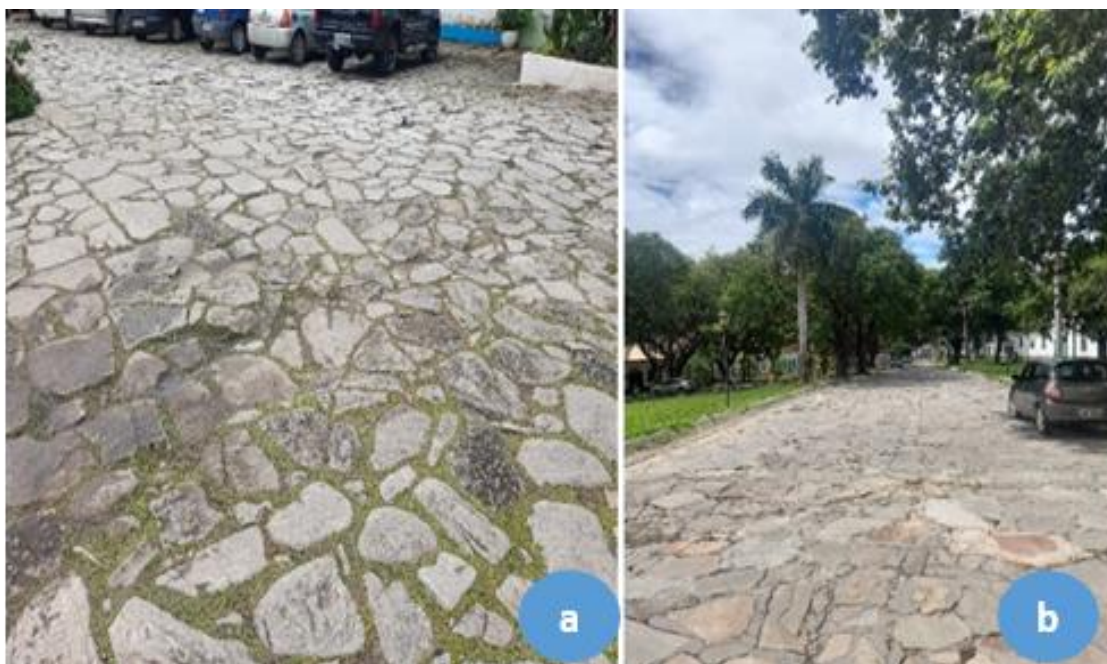
**Figura 02** - Ruas do Centro Histórico da Cidade de Goiás - (a) rua do Largo do Rosário e (b) rua do Largo da Boa Morte.

O uso das rochas na cidade, conforme observado por Tamazo (2007), pode ser classificado em dois grupos: lajes e pedras. As lajes, menos espessas, são majoritariamente utilizadas em escadarias, calçadas e pátios internos. Em contrapartida, as pedras são mais grosseiras e comumente empregadas no calçamento das ruas. As ruas de pedra da cidade compõem praticamente todo o roteiro do Centro Histórico (Figura 02), estando presentes na maioria dos geossítios descritos em sequência.

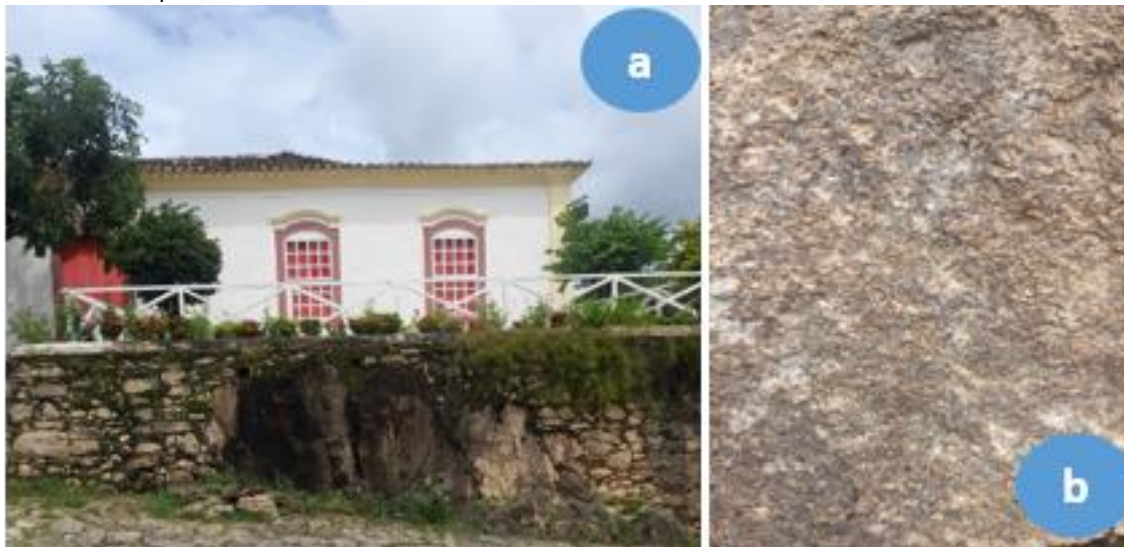
**Figura 06** – Rochas presentes na parte externa da Casa do Bispo - (a) visão lateral da área da Casa do Bispo e (b) quartzito presente no muro lateral da construção.

Os elementos da geodiversidade estão presentes principalmente na parede externa, utilizados na estrutura do muro de arrimo erguido acima do nível da rua, dando acesso às entradas principais da propriedade. Sua posição proporciona vista frontal para o Rio Vermelho e, ao seu lado, a Igreja de São Francisco de Paula (Figura 06).

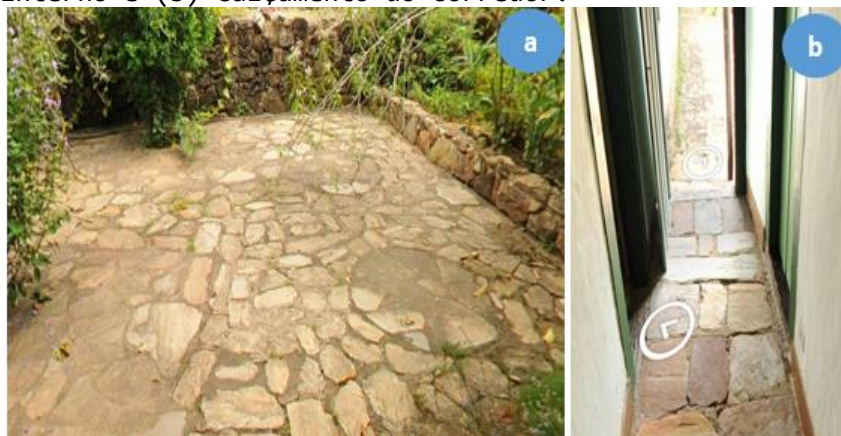
**Figura 07** - Imagens da parte interna do Museu Cora Coralina - (a) calçamento do pátio interno e (b) calçamento do corredor.

O piso interno de alguns cômodos da casa e do pátio é composto por placas de quartzito (Figura 07). Contudo, o registro de imagens é proibido dentro do espaço, mas é possível sua observação através do site oficial do museu a partir da visita virtual ([www.museucoracoralina.com.br](http://www.museucoracoralina.com.br)).

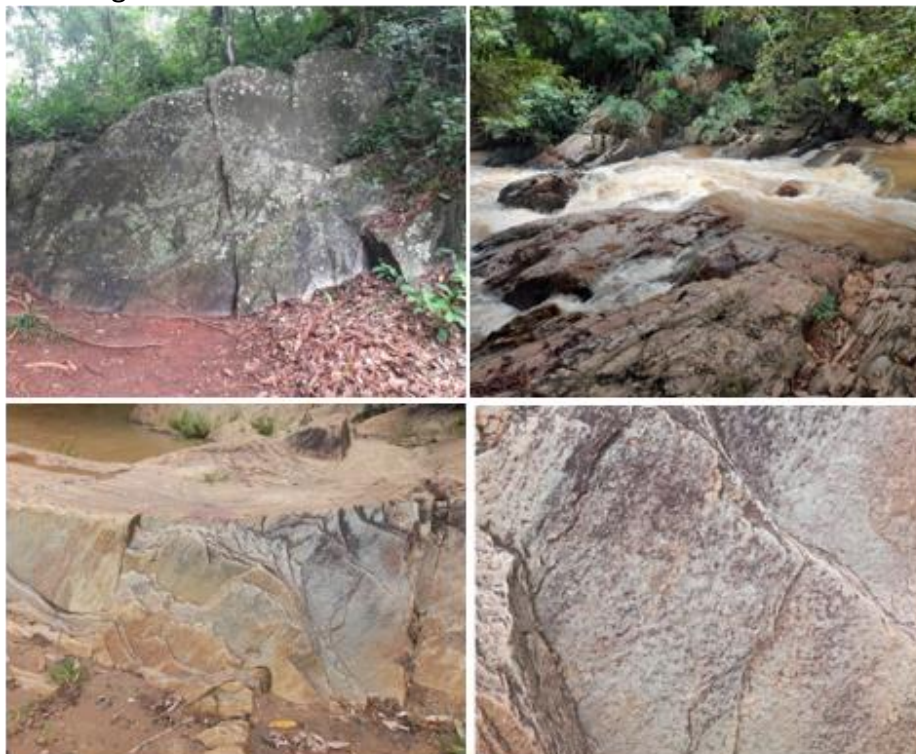
**Figura 10** - Afloramentos rochosos no leito do Rio Vermelho em diversos pontos no Largo da Carioca.

Ainda no Largo da Carioca, ocorrem afloramentos rochosos no leito do Rio Vermelho, representando a geodiversidade *in situ*. Observam-se quartzitos que gradam para quartzitos conglomeráticos com lentes de metaconglomerados pertencentes à Sequência Serra do Cantagalo (Figura 10).

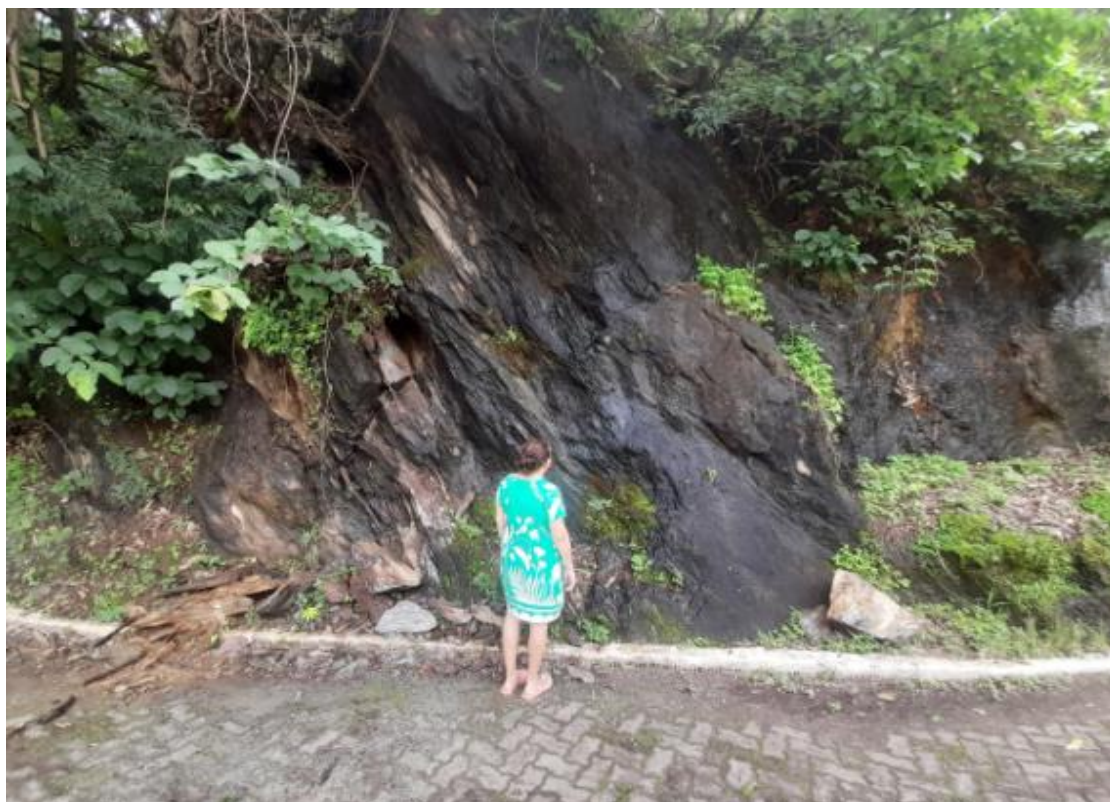
**Figura 11** - Afloramento de xistos da Sequência Serra do Cantagalo.

Localizada ao norte da Praça das Bandeiras, a estrada para o trevo do Largo da Carioca segue o curso do Rio Vermelho; o ponto de interesse está entre as coordenadas -15.931146, -50.138474. Este geossítio é classificado como um geopatrimônio in situ, onde afloram xistos da Sequência Serra do Cantagalo (Figura 11).

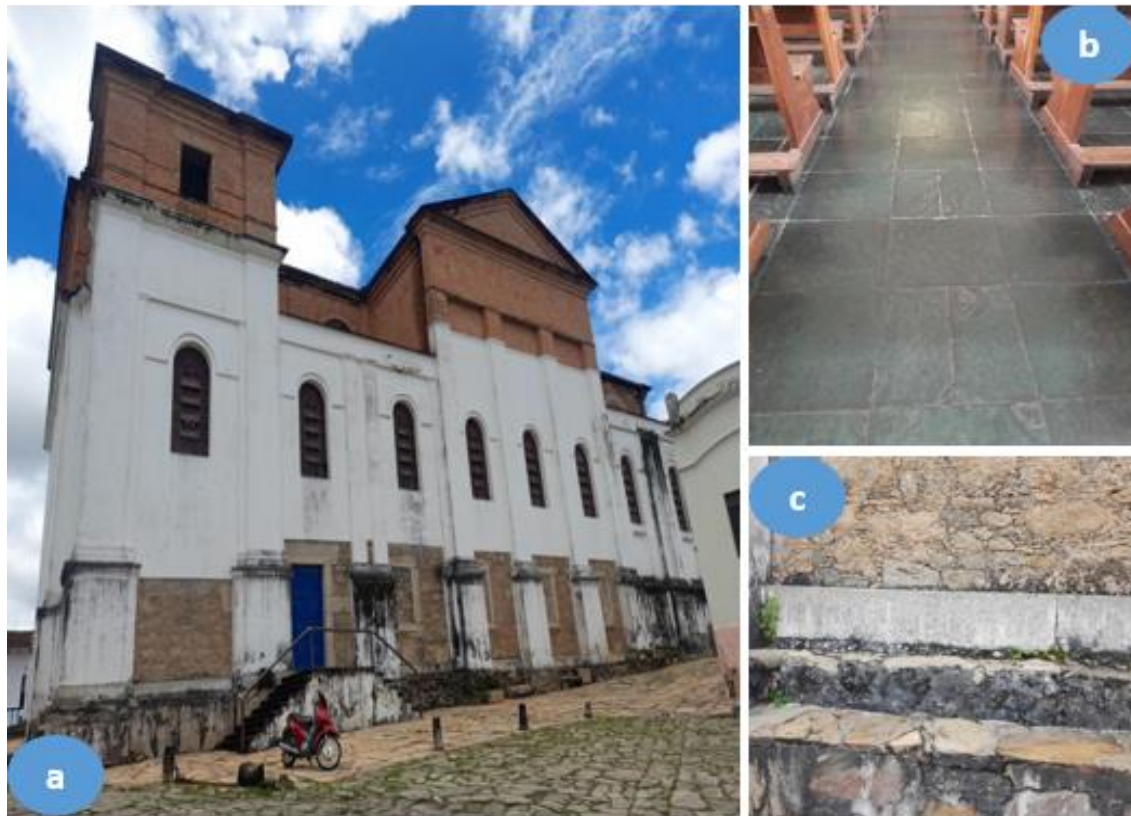
**Figura 12** - Catedral de Sant’Ana (a) - (b) área interna em piso em ardósia e (c) visão lateral da Catedral de Sant’Ana rochas utilizadas na construção.

A primeira catedral da cidade possui o piso interior em ardósia (Figura 12 (b)), material rochoso extraído de outra região para substituir o antigo piso de madeira. O memorial descritivo realizado durante a obra de restauração indica também a presença de granito e calcário (Secretaria de Estado e Cultura, s.d.). Na parte externa da

catedral, identificam-se rochas graníticas e quartzíticas (Figura 12 (c)).

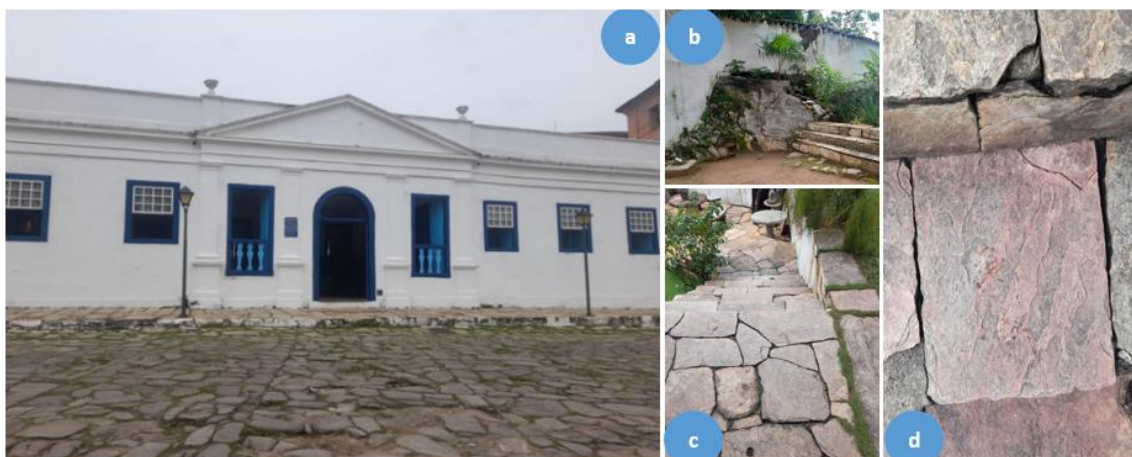
**Figura 13** - Palácio Conde dos Arcos - (a) vista frontal do Palácio Conde dos Arcos, (b) afloramento no pátio interno, (c) rochas utilizadas no pátio interno e (d) Detalhes da rocha utilizada no pátio interno.

De acordo com a Documentação de Restauro do IPHAN (2005), a demolição do calçamento ocorreu de modo a aproveitar 90% do material original. Quanto às exigências, destacaram-se as dimensões mínimas de 40 cm de largura e 7 cm de espessura, com lajes de pedras da região. As rochas indicadas para aplicação foram arenito, calcário e pedra sabão. Além disso, em documentos de restauro da mesma coleção do acervo do IPHAN, especificou-se a pedra sabão no lajeado da escadaria que, após a limpeza, recebeu em sua superfície a aplicação de resina diluída fosca (Figura 13 (c) e (d)).

No palácio, também é possível observar um elemento da geodiversidade in situ, representado pelo afloramento de xistos próximo à fonte do pátio interno (Figura 13 (b)).

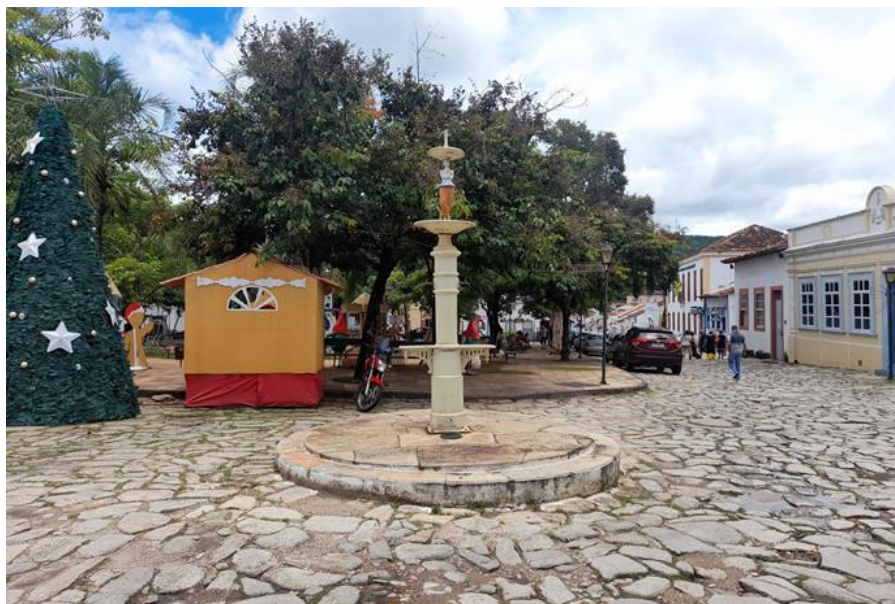
**Figura 14** - Chafariz da Praça da Matriz.

O Chafariz da Praça da Matriz, construído em 1873 para abastecimento público, encontra-se desativado. Construído em formato circular, possui uma única estrutura de metal (Figura 14).

Embora seu principal material seja metal na parte externa da construção, o chafariz obtinha água por meio de encanação feita em pedra-sabão (Figura 15). De acordo com Pereira (2020, p. 90), em relatório apresentado à Assembleia Legislativa Provincial de Goyaz por Antero Cícero de Assis, em 1º de junho de 1873:

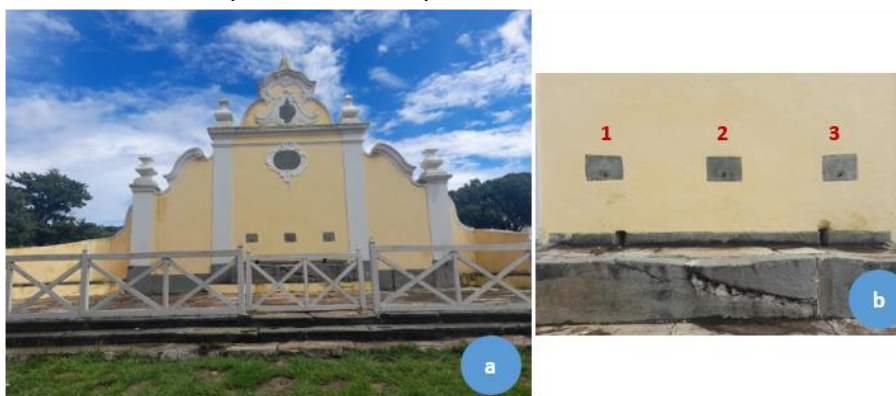
**Figura 18** - Chafariz da Boa Morte - (a) visão frontal do chafariz e (b) vista das 3 bicas em pedra sabão presentes na frente da estrutura.

A principal rocha utilizada é a pedra sabão, pontuada nas três bicas centrais, emblema, placa de inauguração e no rodapé. Essa rocha era comumente escolhida para o entalhamento de placas e objetos devido à sua baixa dureza em comparação com outras rochas, o que facilita seu manuseio, e por sua presença na região, constituindo a seção basal do Greenstone Belt Serra de Santa Rita (Figura 18).

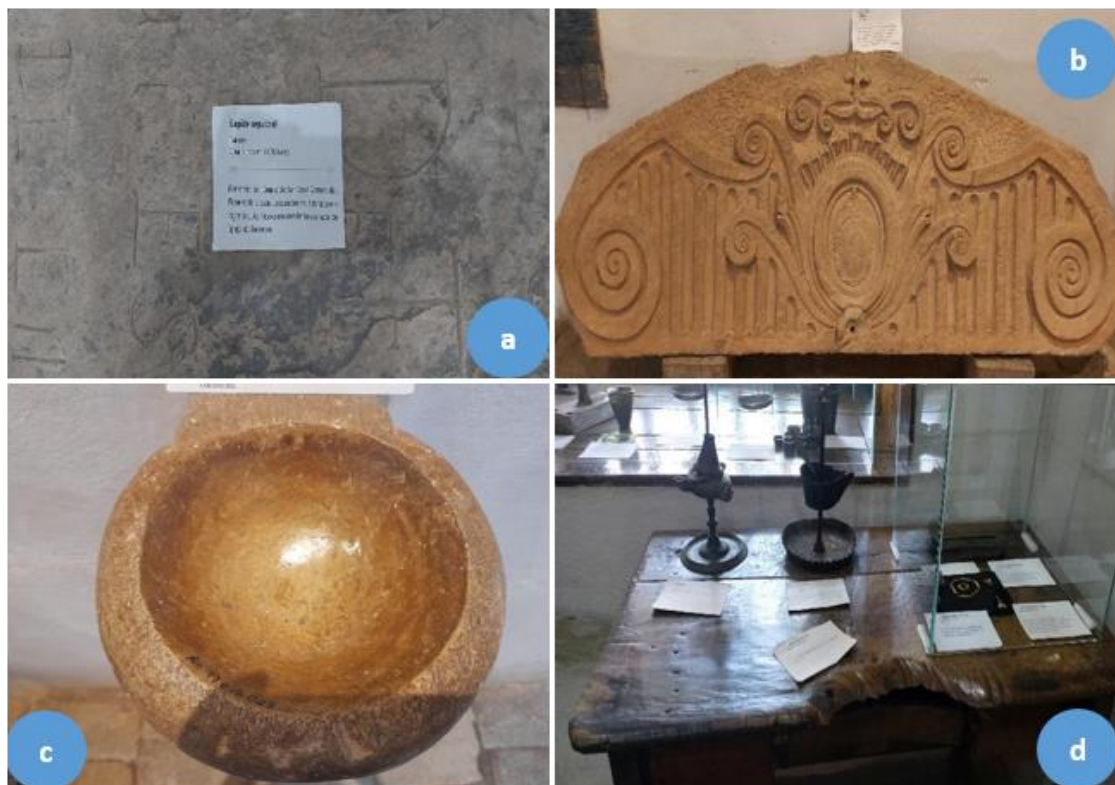
**Figura 20** - Objetos do acervo do Museu das Bandeiras - (a) Lápide sepulcral em calcário esculpida no século XVIII, (b) frontão em calcário róseo do século XVIII, (c) pia batismal em calcário róseo do século XVIII e (d) utensílios utilizados na ourivesaria.

No acervo do museu, podem ser observados diversos objetos e utensílios usados no cotidiano da cidade de Villa Boa de Goyaz que remetem a algum elemento da geodiversidade. Muitos desses objetos foram esculpidos em pedra sabão e em calcário ou são utensílios utilizados na atividade de mineração (Figura 20).
