**PROCESSOS EROSIVOS LINEARES (VOÇOROCAS) NAS
MARGENS DA RODOVIA BR-060 (KM 56/57) EM ABADIÂNIA -
GO: APONTAMENTOS E TRABALHO DE CAMPO****PROCESOS EROSIVOS LINEALES (CÁRCAVAS) EN LAS
MARGENES DE LA CARRETERA BR-060 (KM 56/57) EN
ABADIÂNIA - GO: NOTAS Y TRABAJO DE CAMPO****PROCESSUS ÉROSIFS LINÉAIRES (RAVINS) SUR LES BORDS
DE L'AUTOROUTE BR-060 (KM 56/57) À ABADIÂNIA - GO:
NOTES ET TRAVAUX DE TERRAIN**

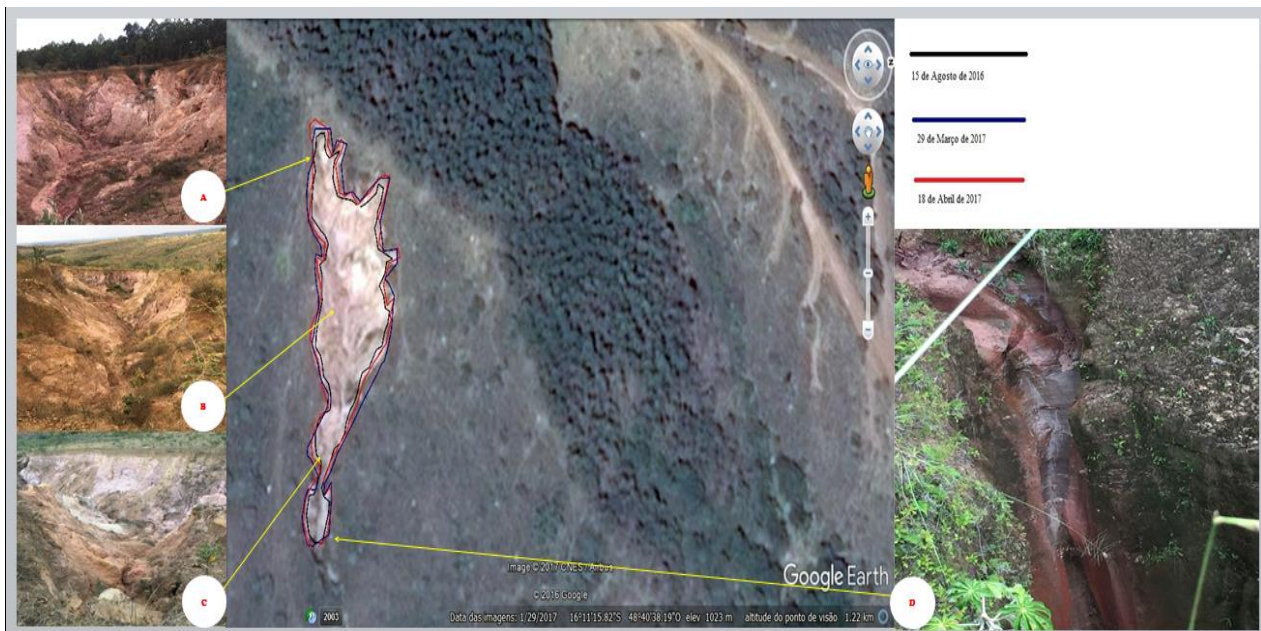
Figura 6 - Visão da progressão da voçoroca da A57.2 em Abadiânia (GO)

Contatou-se a progressão da voçoroca da **A57.2**, onde em agosto de 2016 foi registrado 32.678,87 m³, em março de 2017 o valor foi de 34.077,65 m³ e em abril de 2017 constou 36.231,93 m³ (figura 6).

A - zona de cabeceira; B - zona intermediária; C - zona jusante; D - zona jusante com fluxo d'água.
