***AS EROSÕES LINEARES NO ENTORNO DO DISTRITO
AGROINDUSTRIAL DE ANÁPOLIS (GO): ESTUDO E
APONTAMENTOS INICIAIS***

Por este viés, a pesquisa possui como objetivo central compreender pelo prisma espaço-temporal, a dinâmica dos processos erosivos lineares (ravinas e voçorocas) nas cercanias do Distrito Agroindustrial de Anápolis (GO).

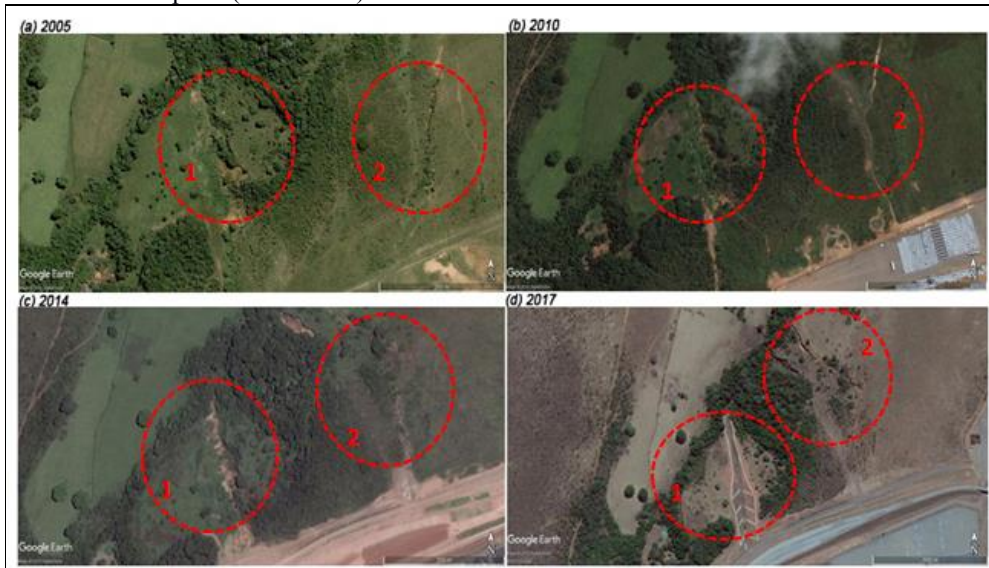
Figura 4: Croqui da evolução espaço-temporal das erosões 1 e 2 nas proximidades do Distrito Agroindustrial de Anápolis (2005-2017).

Cabe enfatizar que as erosões 1, 2 e 3 constam em banco de imagens do Google Earth a partir de 2005 e que embasou a análise espaço-temporal das mesmas e os trabalhos de campo em 2018 (figuras 4 e 5).

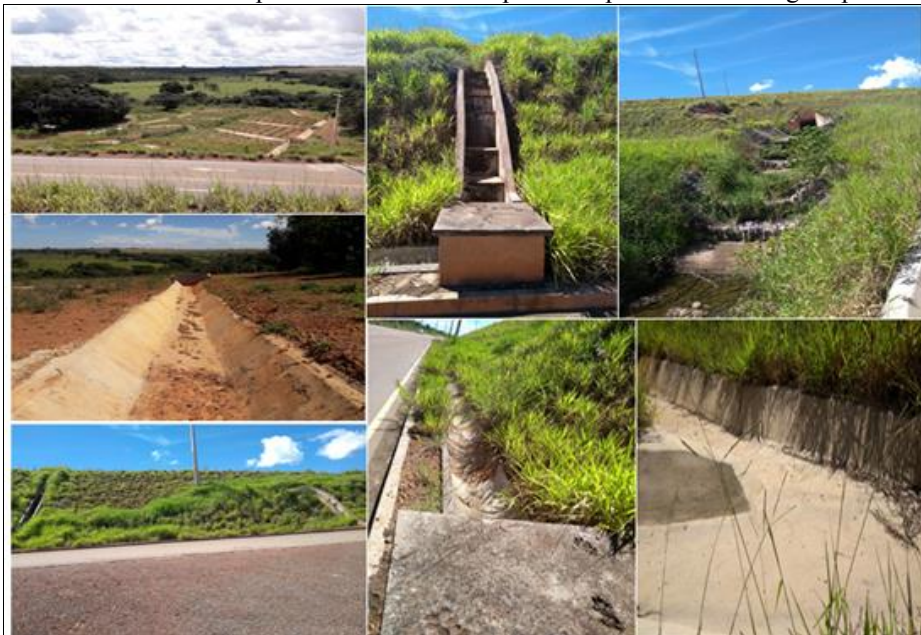
Figura 6 - Vista da erosão 1 recuperada e infraestrutura para disciplinamento das águas pluviais.

No processo de recuperação “Espinha de Peixe” (erosão 1), a captação da água pluvial é feita por várias escadas de drenagem para diminuir a velocidade do volume de água que escorre pelo local, evitando o alastramento da referida erosão como mostra a **figura 6**.

O trabalho de campo constatou que a erosão 1 - formato “Espinha de Peixe” - foram utilizadas ações corretivas por parte de serviços de engenharia para conter o problema erosivo bem como a instalação de infraestrutura para disciplinar às águas pluviais.

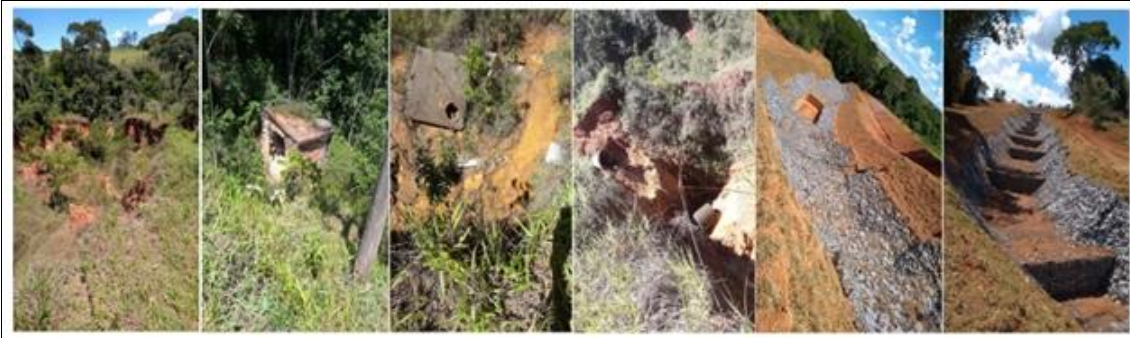
Figura 7 - Vista da erosão 2 com trechos degradados e em recuperação.

Os materiais removidos tanto da erosão 1 como da erosão 2 são carregados para a Bacia do Ribeirão Extrema, ou seja, para o afluente Córrego do Urubu e depositados na planície de inundação ocasionando assoreamento. A erosão 2 é mista com um trecho pequeno de voçoroca com solapamentos e a predominância por ravina. Sendo assim, a ravina (erosão 2) tem uma extensão de aproximadamente 500 metros, que se estende da margem de via asfaltada em área montante até o referido córrego onde a mesma está sendo recuperada com pedregulhos e telas de gabião, conforme mostra a **figura 7**.

Na erosão 2 foi verificadas intervenções de engenharia com pedras marroadas e gabião para conter a velocidade da enxurrada e plantio de mudas nativas ao longo das bordas da ravina.

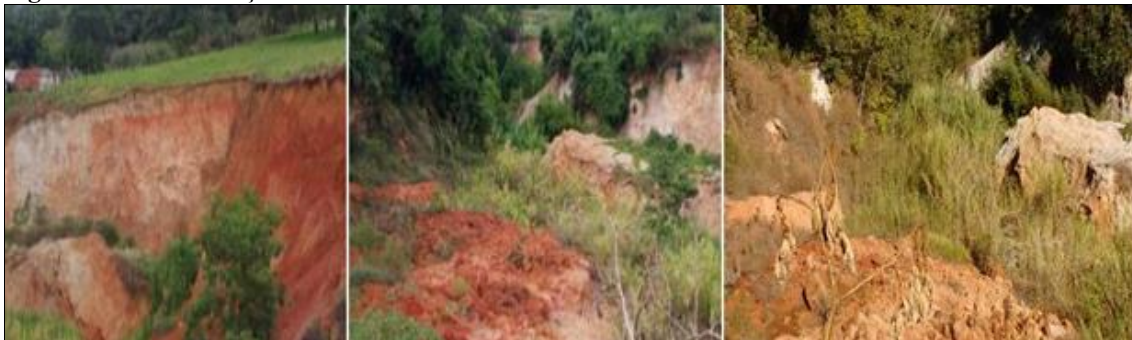
Figura 9 - Vista da Voçoroca dos Trilhos

A erosão 3 é denominada por populares como Voçoroca dos Trilhos⁵ e localiza-se às margens da rodovia GO 330 em trecho de entroncamento de estrada vicinal e dos trilhos da atual Ferrovia Centro-Atlântica, bem próxima ao Bairro Industrial Munir Calixto (**figura 9**).

Também se depara com uma rede pluvial sob a rodovia estadual (GO - 330) e despejo adiante em tubulão sob os trilhos da ferrovia e estrada vicinal lançando diretamente as águas pluviais e resíduos líquidos na cabeceira da referida voçoroca e presencia-se *in situ* uma pequena obra com um amontoado de pedras marroadas⁶ e coberta por concreto convencional, objetivando disciplinar a energia cinética de origem pluvial.

Em trabalhos de campo notou-se que esses procedimentos com pedras marroadas e concreto convencional não foram bem-sucedidos, pois, tal obra concentrou-se somente na saída das águas pluviais e de resíduos líquidos do tubulão horizontal.

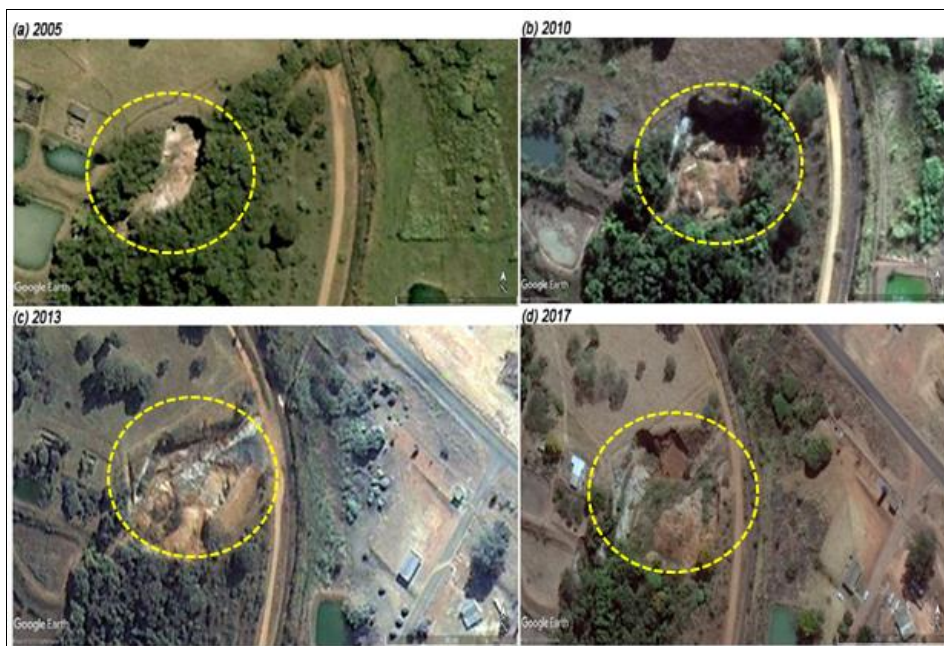
Figura 12 - Cenário evolutivo da Voçoroca dos Trilhos (2005-2017).

Nas **figuras 12 e 13** é observado o processo evolutivo da Voçoroca dos Trilhos a partir de 2005 até o ano de 2017.
