Pressão Urbana e Alterações Ambientais no Córrego da Onça em Goiânia/GO-Brasil

Palavras-chave: Córrego urbano. Paisagem. Urbanização. Impactos socioambientais.

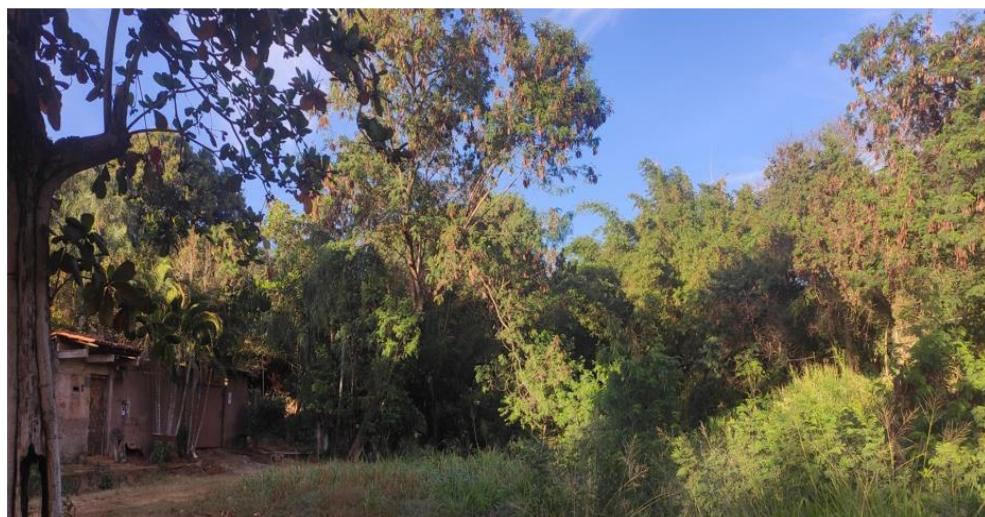
Figura 2 - Vista da área do médio curso do Córrego da Onça com residências irregulares e um misto de mata ciliar com vegetação ruderal.

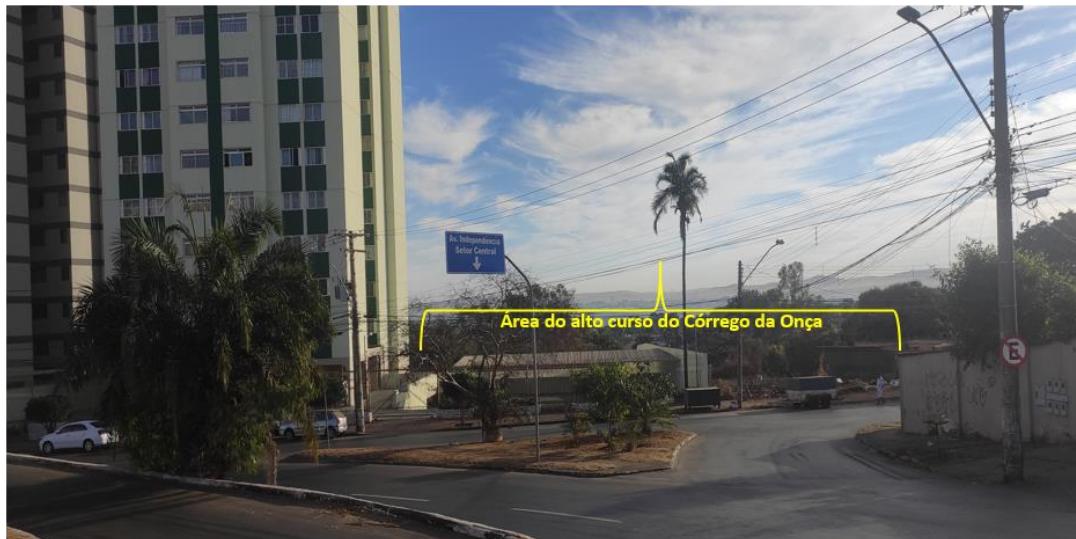
Figura 4. Vista da área do alto curso do Córrego da Onça - na Praça da Bíblia - em Goiânia/GO

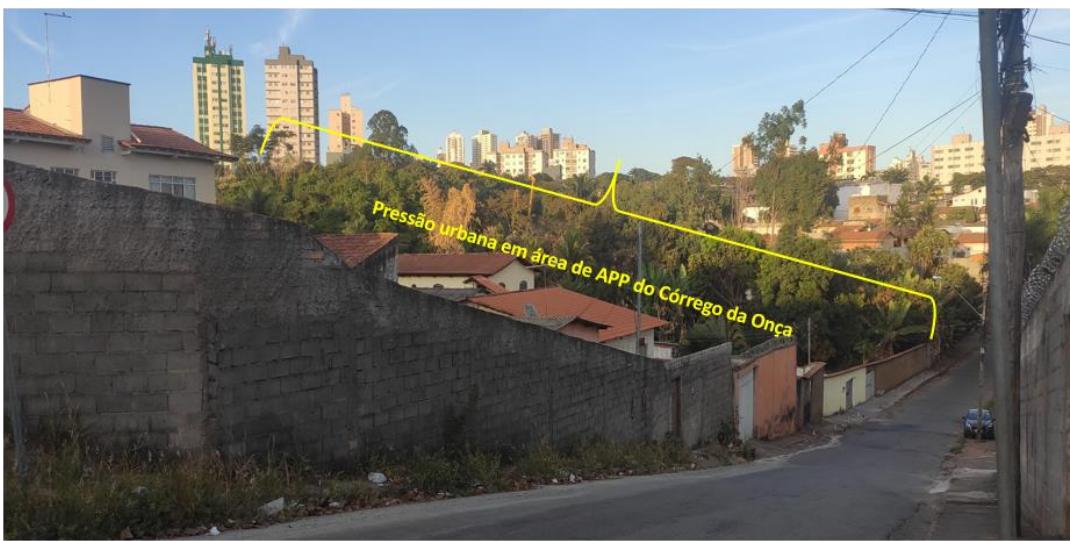
Ao longo do trajeto, identificam-se ocupações em áreas legalmente definidas como Áreas de Preservação Permanente (APP). Residências, muros, galpões e cercamentos avançam sobre as margens, reduzindo a faixa de proteção ambiental e aproximando as edificações do leito (figura 7).

Figura 7. Pressão urbana no vale (médio curso) em zona de APP do Córrego da Onça em Goiânia / GO.

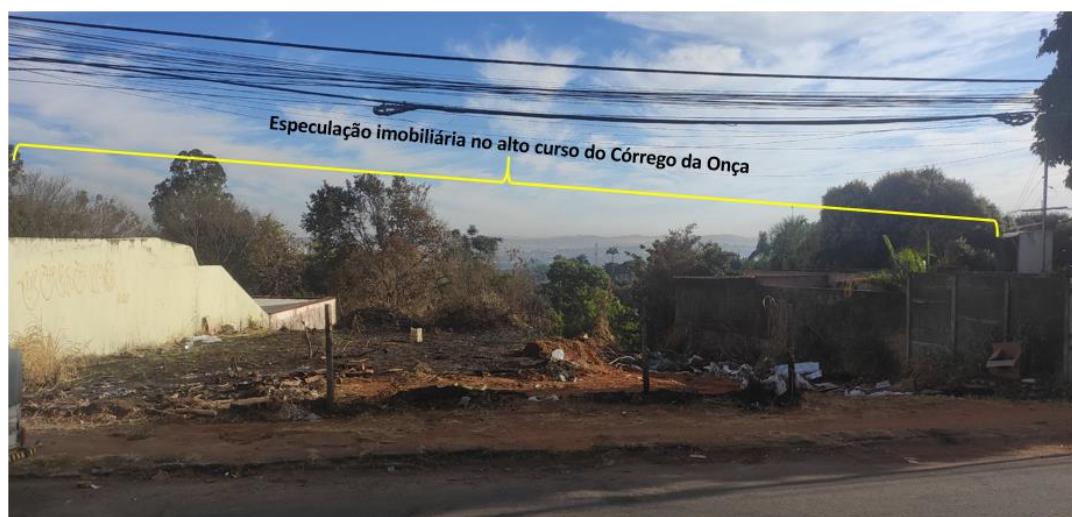
A ausência de mata ciliar, a instabilidade das margens, o assoreamento, a ocupação irregular e a poluição não são fenômenos isolados, mas manifestações de uma racionalidade urbana que trata os cursos d’água como obstáculos ou resíduos espaciais. O córrego expressa, em sua materialidade, os limites do modelo de crescimento urbano vigente, que privilegia a expansão construtiva em detrimento da integração ecológica (figura 10).

Figura 10. Especulação imobiliária em trecho do alto curso do Córrego da Onça.

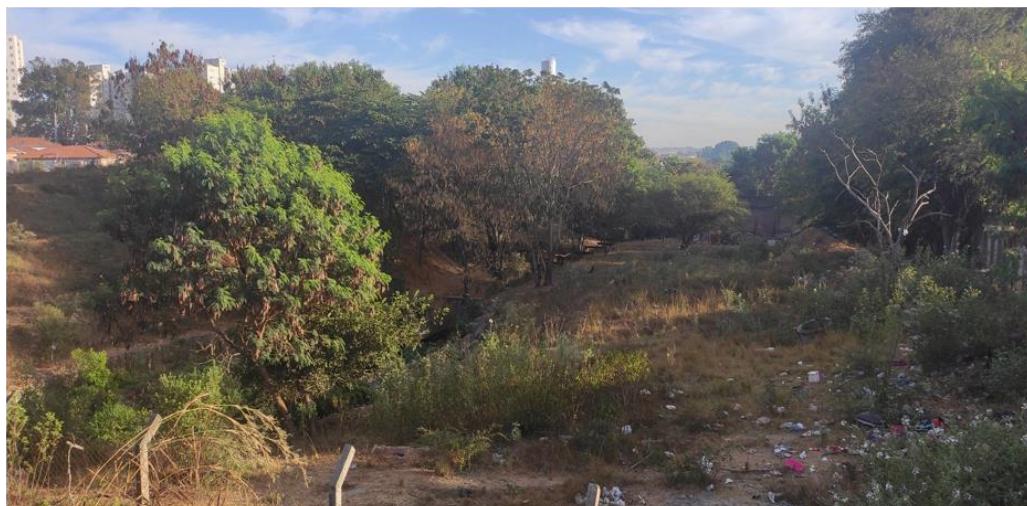
Figura 11. Vista do vale (médio curso) do Córrego da Onça com presença de resíduos urbanos, verticalização e fragmentos vegetais.

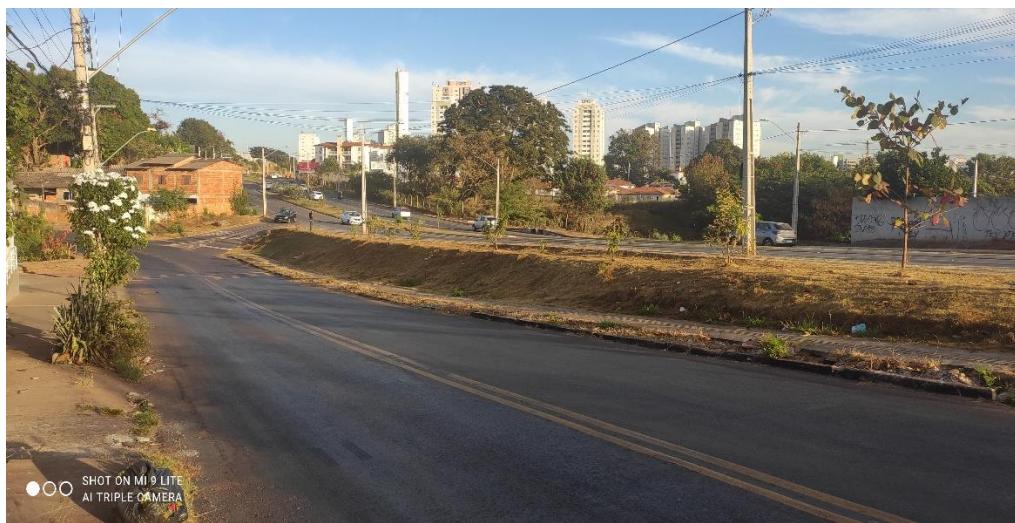
A expansão da Avenida Leste-Oeste e seu entorno, incluindo a área do Córrego da Onça, em Goiânia (GO), refletem um padrão mais amplo de crescimento urbano e infraestrutura viária que tem impactos ambientais relevantes na região. A Avenida Leste-Oeste, parte de um projeto estratégico de conexão de bairros e eixos viários da cidade, tem avançado com obras de drenagem e pavimentação ao longo de diversos córregos, com bueiros e redes de águas pluviais já implantados no trecho do Córrego da Onça (figura 12).

Figura 12. Expansão da Avenida Leste-Oeste no vale do Córrego da Onça em Goiânia / GO.

A expansão da Avenida Leste-Oeste na região do Córrego da Onça, em Goiânia (GO), insere-se em um processo de urbanização acelerada que prioriza a mobilidade viária em detrimento da dinâmica ambiental local. A implantação da via e das obras de drenagem associadas implicou a supressão de vegetação, especialmente de mata ciliar, promovendo a fragmentação de corredores ecológicos e a perda de biodiversidade. A crescente impermeabilização do solo altera o regime hidrológico da microbacia, reduzindo a infiltração e intensificando o escoamento superficial, o que eleva o risco de enchentes, alagamentos, inundações e processos erosivos. A remoção da cobertura vegetal e a movimentação de

solo favorecem o assoreamento do córrego e a degradação da qualidade da água, agravadas pela canalização e pela proximidade de áreas urbanizadas. Ademais, a pressão sobre as Áreas de Preservação Permanente compromete a função ambiental dessas faixas, enfraquecendo sua capacidade de proteção dos recursos hídricos. Assim, os impactos da Avenida Leste-Oeste extrapolam o traçado da via, atingindo toda a dinâmica da bacia do Córrego da Onça, evidenciando a necessidade de planejamento urbano integrado, com adoção de soluções de drenagem sustentável, recuperação de matas ciliares e efetiva proteção das áreas ribeirinhas.

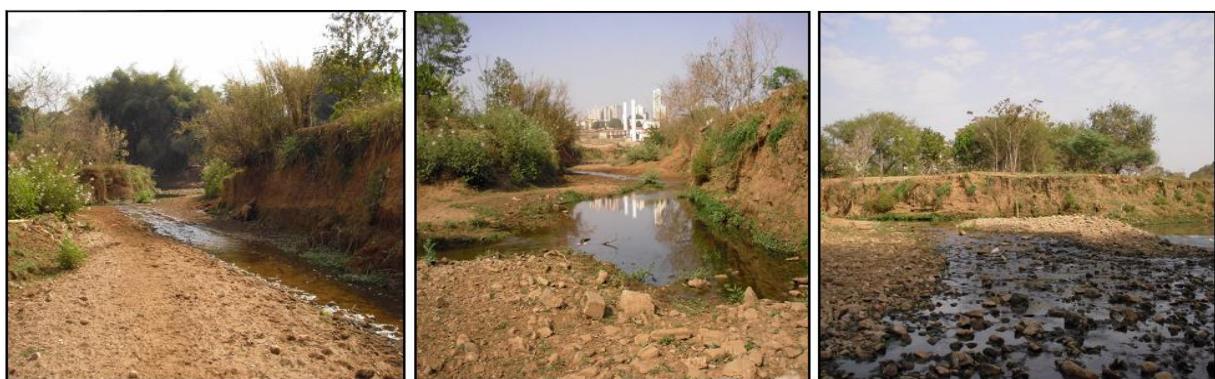
Figura 13. Trecho do baixo curso do Córrego da Onça com processos erosivos, assoreamento e entulhamento.
