AVALIAÇÃO DAS MANIFESTAÇÕES PATOLÓGICAS DA PONTE DA AVENIDA ANA JACINTA SOBRE O RIO DAS ANTAS EM ANÁPOLIS - GO

EVALUATION OF THE PATHOLOGICAL MANIFESTATIONS OF THE ANA JACINTA AVENUE BRIDGE OVER THE ANTAS RIVER IN ANÁPOLIS - GO

Diante dos fatos, a pesquisa tem como objetivo avaliar as manifestações patológicas presentes na ponte da Avenida Ana Jacinta, sobre o Rio das Antas na cidade de Anápolis, situada no Estado de Goiás, utilizando a metodologia GDE/UnB.

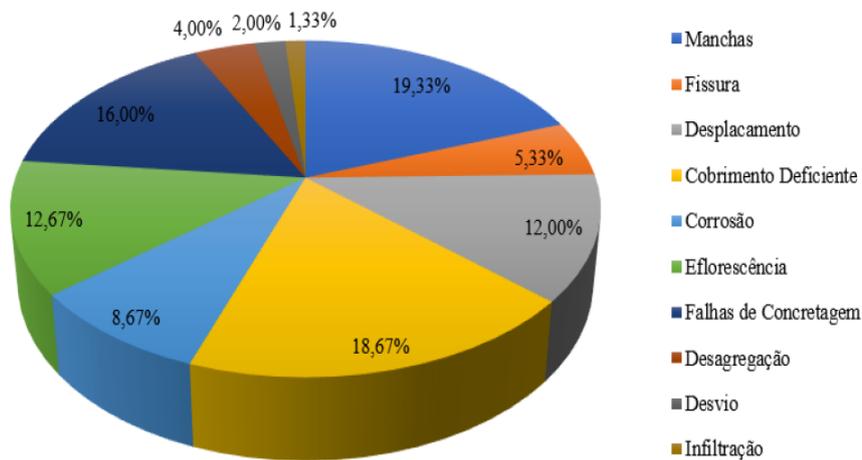
Figura 11 - Frequência das manifestações patológicas nos elementos. Fonte: Autores.

Através do mapeamento das manifestações patológicas que acometem o edifício, foi possível observar 150 anomalias, divididas em dez tipos diferentes. Entre estes, 19,33% das manifestações patológicas são manchas de umidades e 18,67% são cobrimentos das armaduras insuficientes sendo os defeitos mais frequentes na estrutura, como pode ser observado na figura 11 abaixo. Além destas, outras manifestações patológicas como as eflorescências, deslocamentos e falhas de concretagem aparecem em frequência relativamente alta nos elementos. As manifestações patológicas menos

frequentes são os pontos de infiltração de água com 1,33% das aparições seguido pelos desvios de geometria com frequência de 2%.

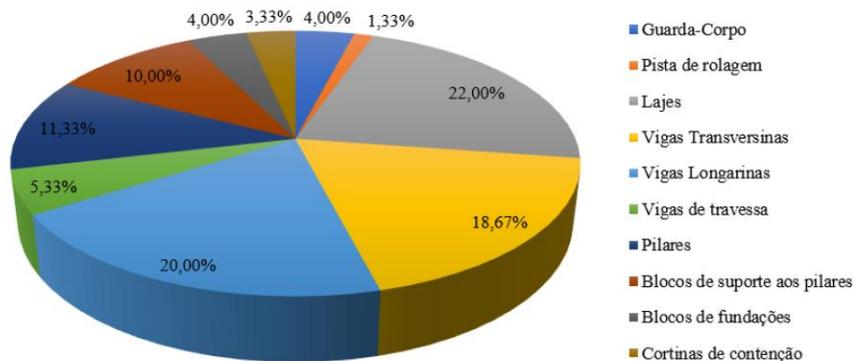
Figura 12 - Frequência das manifestações patológicas nas famílias de elementos. Fonte: Autores.

Este levantamento também permitiu verificar a frequência das manifestações patológicas que incidem sobre as famílias de elemento. As lajes, que apresentam 22,00% do total das manifestações patológica sendo a família com maior frequência de anomalias, seguida das vigas longarinas com 20,00% e as vigas transversinas com 18,67% das aparições, como é possível observar na figura 12 abaixo. A pista de rolagem, as cortinas de contenção, os guarda-corpos e os blocos de fundação são as famílias que apresentam menor quantidade de manifestações patológicas.

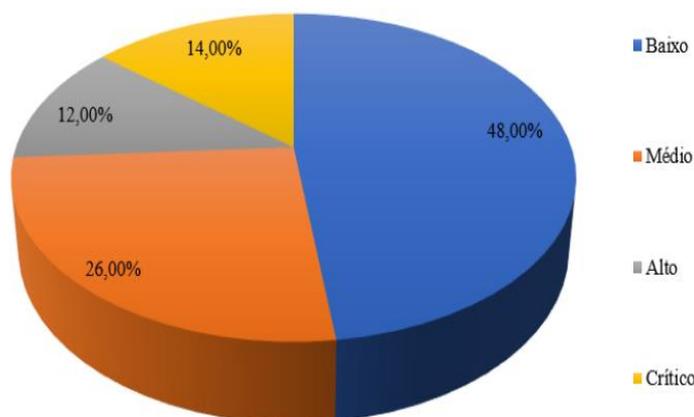
Figura 13 - Frequência de elementos quanto a classificação do nível de deterioração. Fonte: Autores.

O cálculo do valor de G_{de} também permitiu classificar o nível de deterioração. Dos 50 elementos vistoriados, os níveis de deterioração de 24 delas foi classificado com baixo, 13 como médio, 6 como alto e 7 como crítica. Nenhum dos elementos recebeu a classificação de nível de deterioração como sofrível. A figura 13 mostra a distribuição percentual dos elementos em relação a classificação do nível de deterioração.

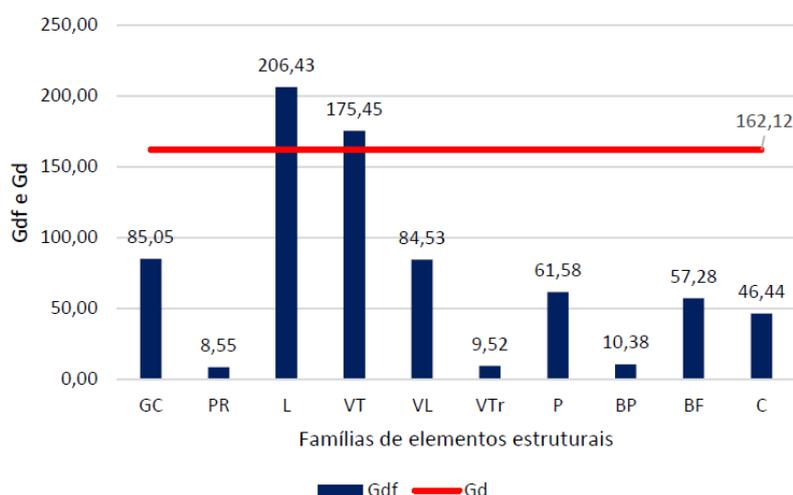
Figura 14 - Grau de deterioração das famílias de elementos. Fonte: Autores.

Semelhante ao que ocorre com o G_{de} , a determinação do valor numérico de G_{df} permite avaliar qual a família mais degradada da estrutura como um todo. A figura 14 mostra os valores de G_{df} de cada família em comparação com o valor de G_d , usado para avaliar o estado global da estrutura. Nesta imagem pode-se observar que as lajes e vigas transversinas são as famílias de elementos estruturais mais degradadas.

Também se observa que a família mais degradada, ou seja, com maior valor de G_{df} , não necessariamente será a família que terá um maior impacto no grau de dano global da estrutura (G_d). A equação (5) fornece o valor de G_d a partir do fator K , que corresponde ao produto entre o G_{df} e o fator de relevância estrutural (F_r) de determinada família. Portanto, é possível que uma família com maior valor de G_{df} resulte em um K menor, tendo assim, menor impacto no cálculo de G_d .
