**DEGRADAÇÃO AMBIENTAL DECORRENTE DE ATIVIDADES  
ANTRÓPICAS NO SETOR JARDIM DAS ACÁCIAS EM  
GOIÁS (GO) - ABORDAGEM PRELIMINAR**

**Elaine Aparecida Batista da Silva**

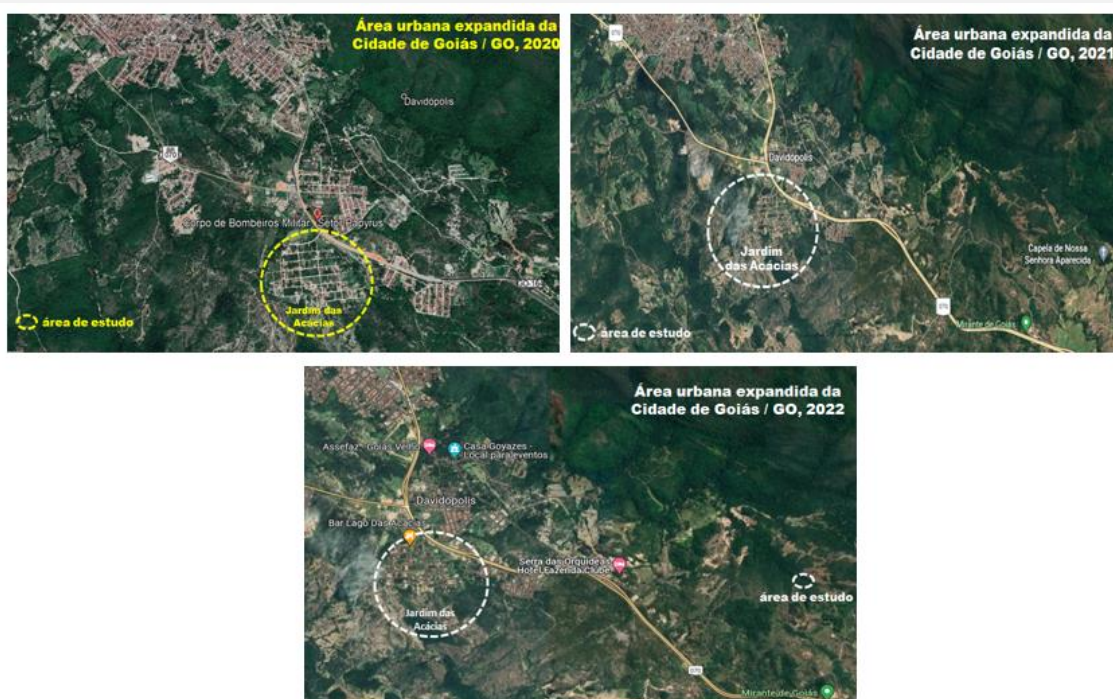
Figura 3. Localização da área de estudo em 2020, 2021 e 2022.

As imagens da figura 3 nos permitem ver o crescimento da massa urbana, a retirada da vegetação e a ocupação não planejada em solos frágeis. O entorno da localidade é ocupado por diversos equipamentos, sendo eles: posto de combustível, corpo
